MILIEUHYGIËNISCH VOORONDERZOEK
BODEM

DIERGAARDERBOSWEG 4

TE MARIA-HOOP

Opdrachtgever	Dhr. T. Philips Diergaarderbosweg 4 6105 CR Maria-Hoop
Rapportnummer	13687.001
Versienummer	D1
Status	Eindrapportage
Datum	29 september 2020
Vestiging	Limburg Rijksweg Noord 39 6071 KS Swalmen 088 - 5001600 swalmen@econsultancy.nl
Opsteller	Mevr. K.F.P. Voss
Paraaf

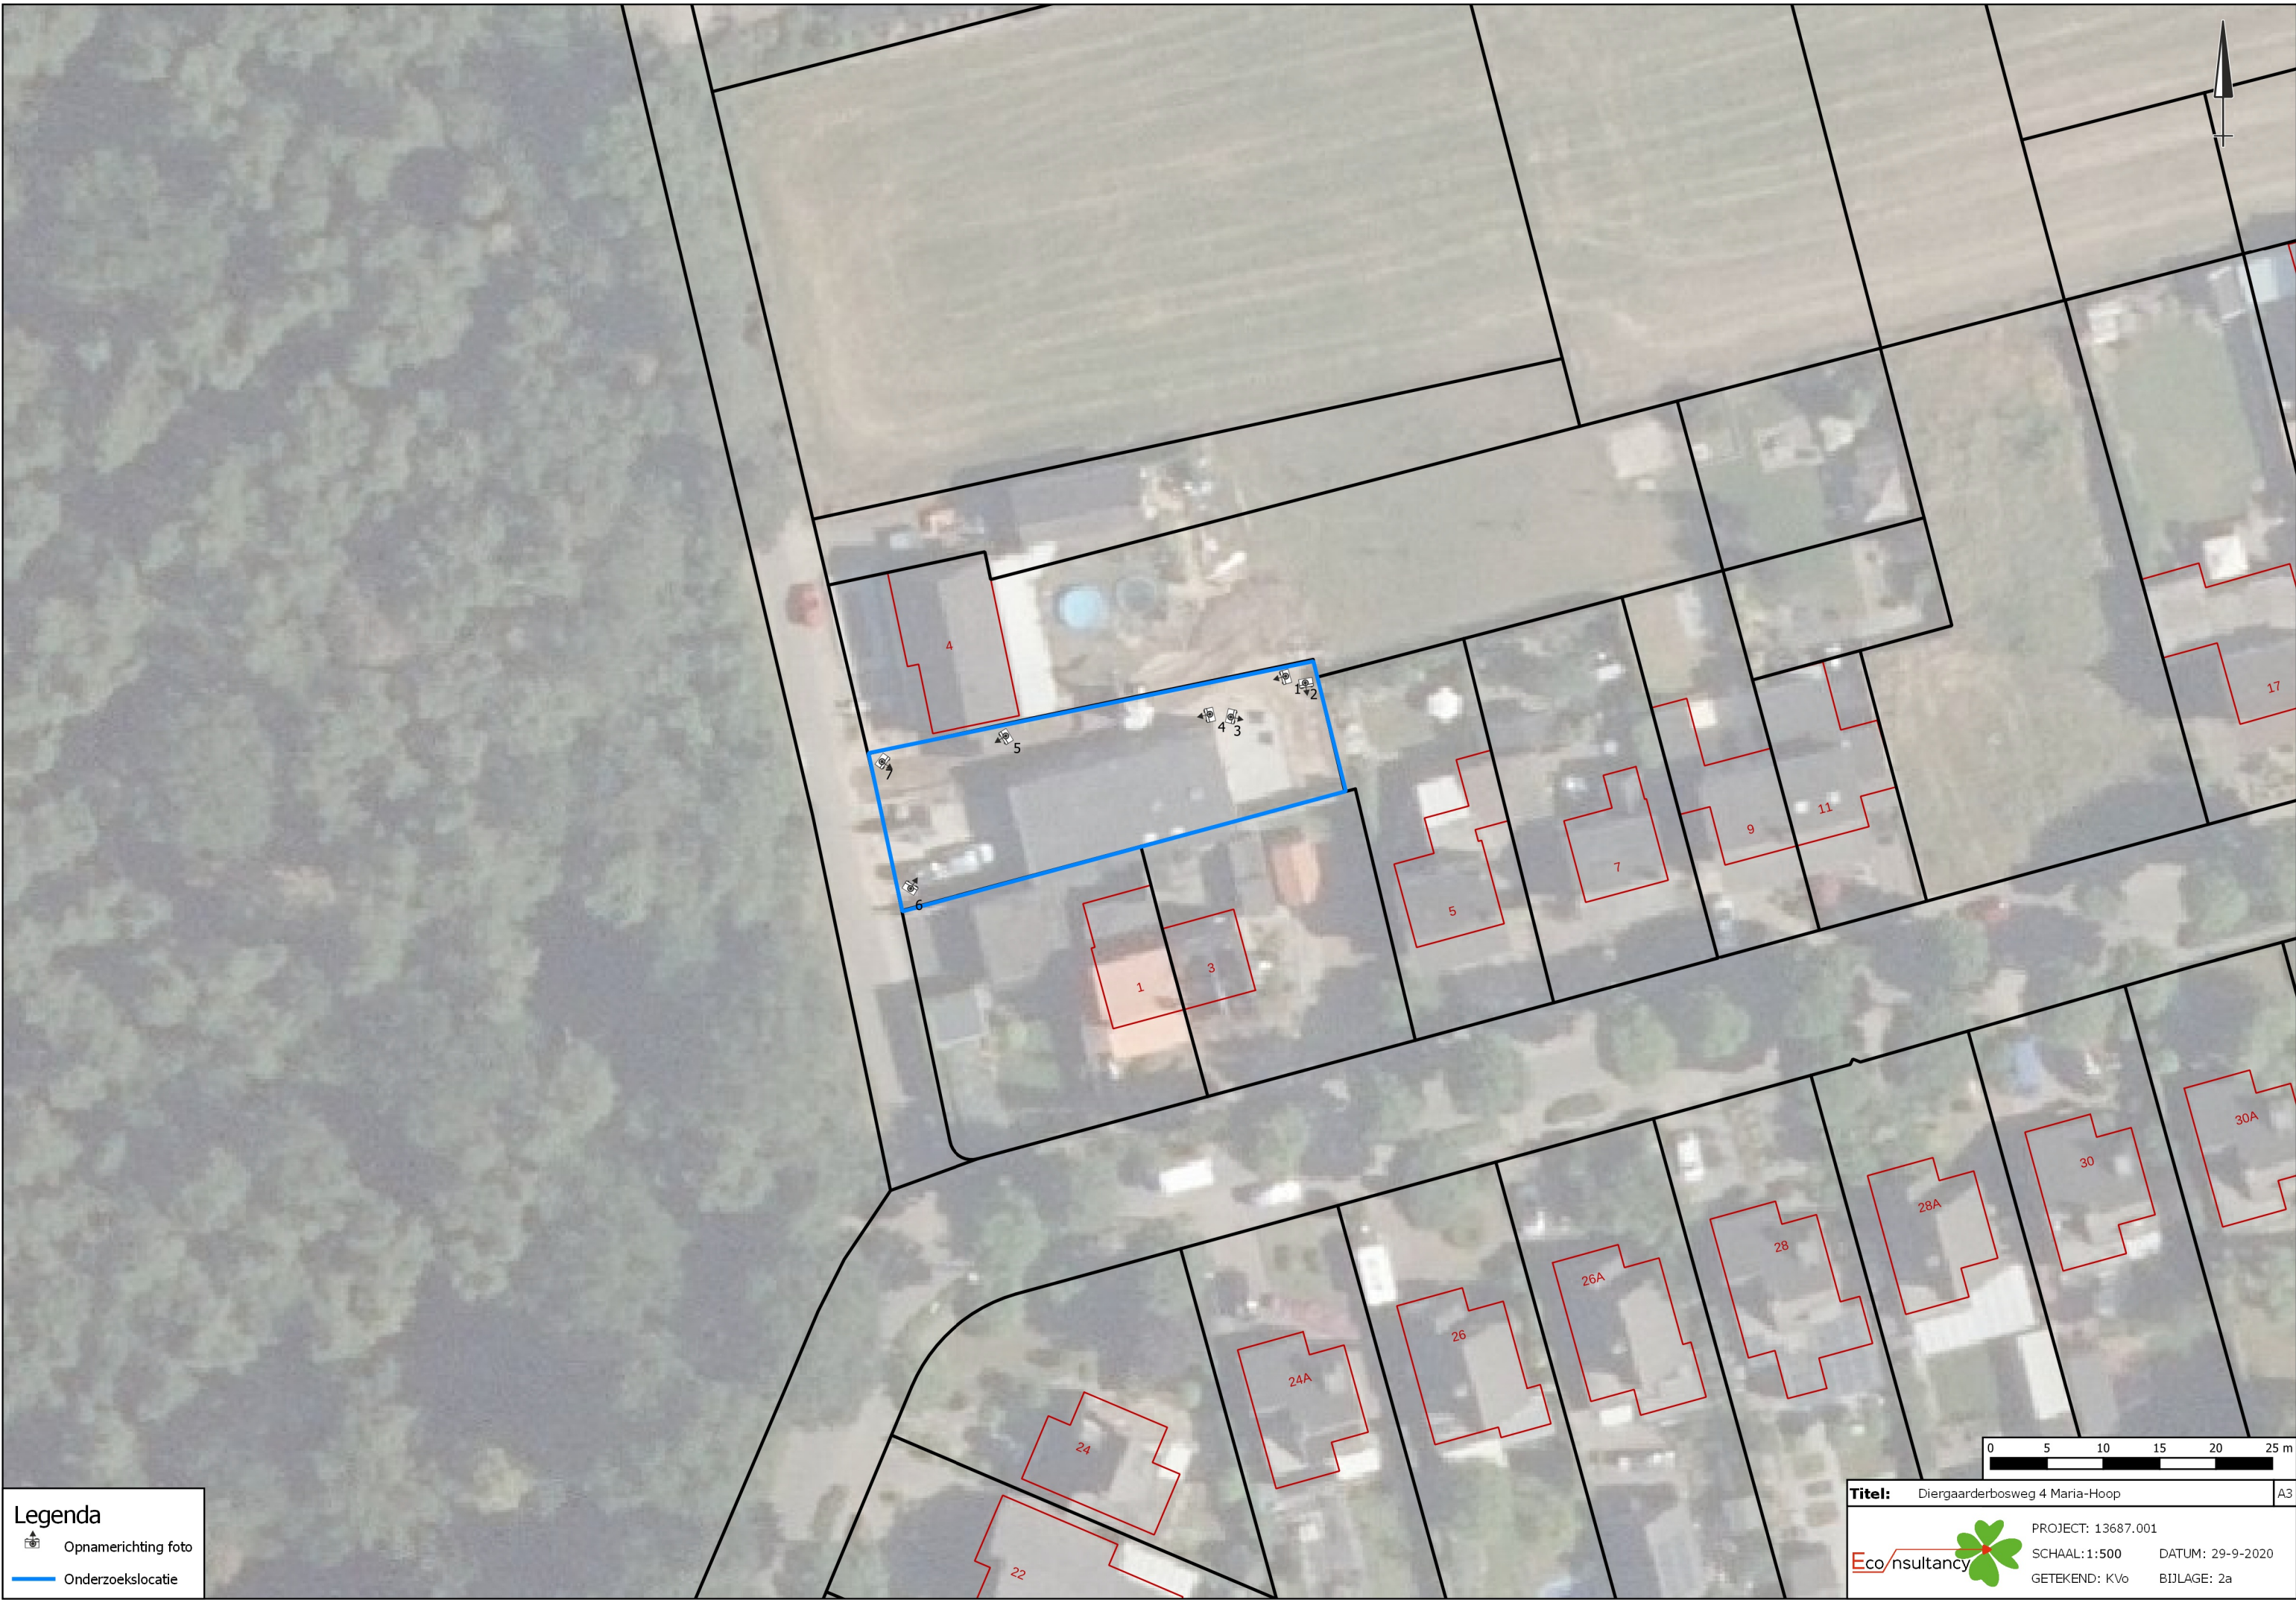
Titel: Diergaarderbosweg 4 Maria-Hoop	A3	
PROJECT: 13687.001	SCHAAL: 1:500	DATUM: 29-9-2020
GETEKEND: KVo	BIJLAGE: 2a

In bijlage 2a is de huidige situatie op een locatieschets weergegeven. Bijlage 2b bevat enkele foto's van de onderzoekslocatie.
