**verkennend asbestonderzoek**  
**Kapelaan Verdonschotstraat 27 te Koningsbosch**

*Projectnaam* Kapelaan Verdonschotstraat 27 te Koningsbosch  
*Projectnummer* B1863

*Opdrachtgever* APA Beleggingen BV  
*Postadres* Kapelaan Verdonschotstraat 29  
6104 BL Koningsbosch  
*Contactpersoon* dhr. P.Ritzen

*Aantal pagina's* 9 (exclusief bijlagen)  
*Datum* 26 april 2017

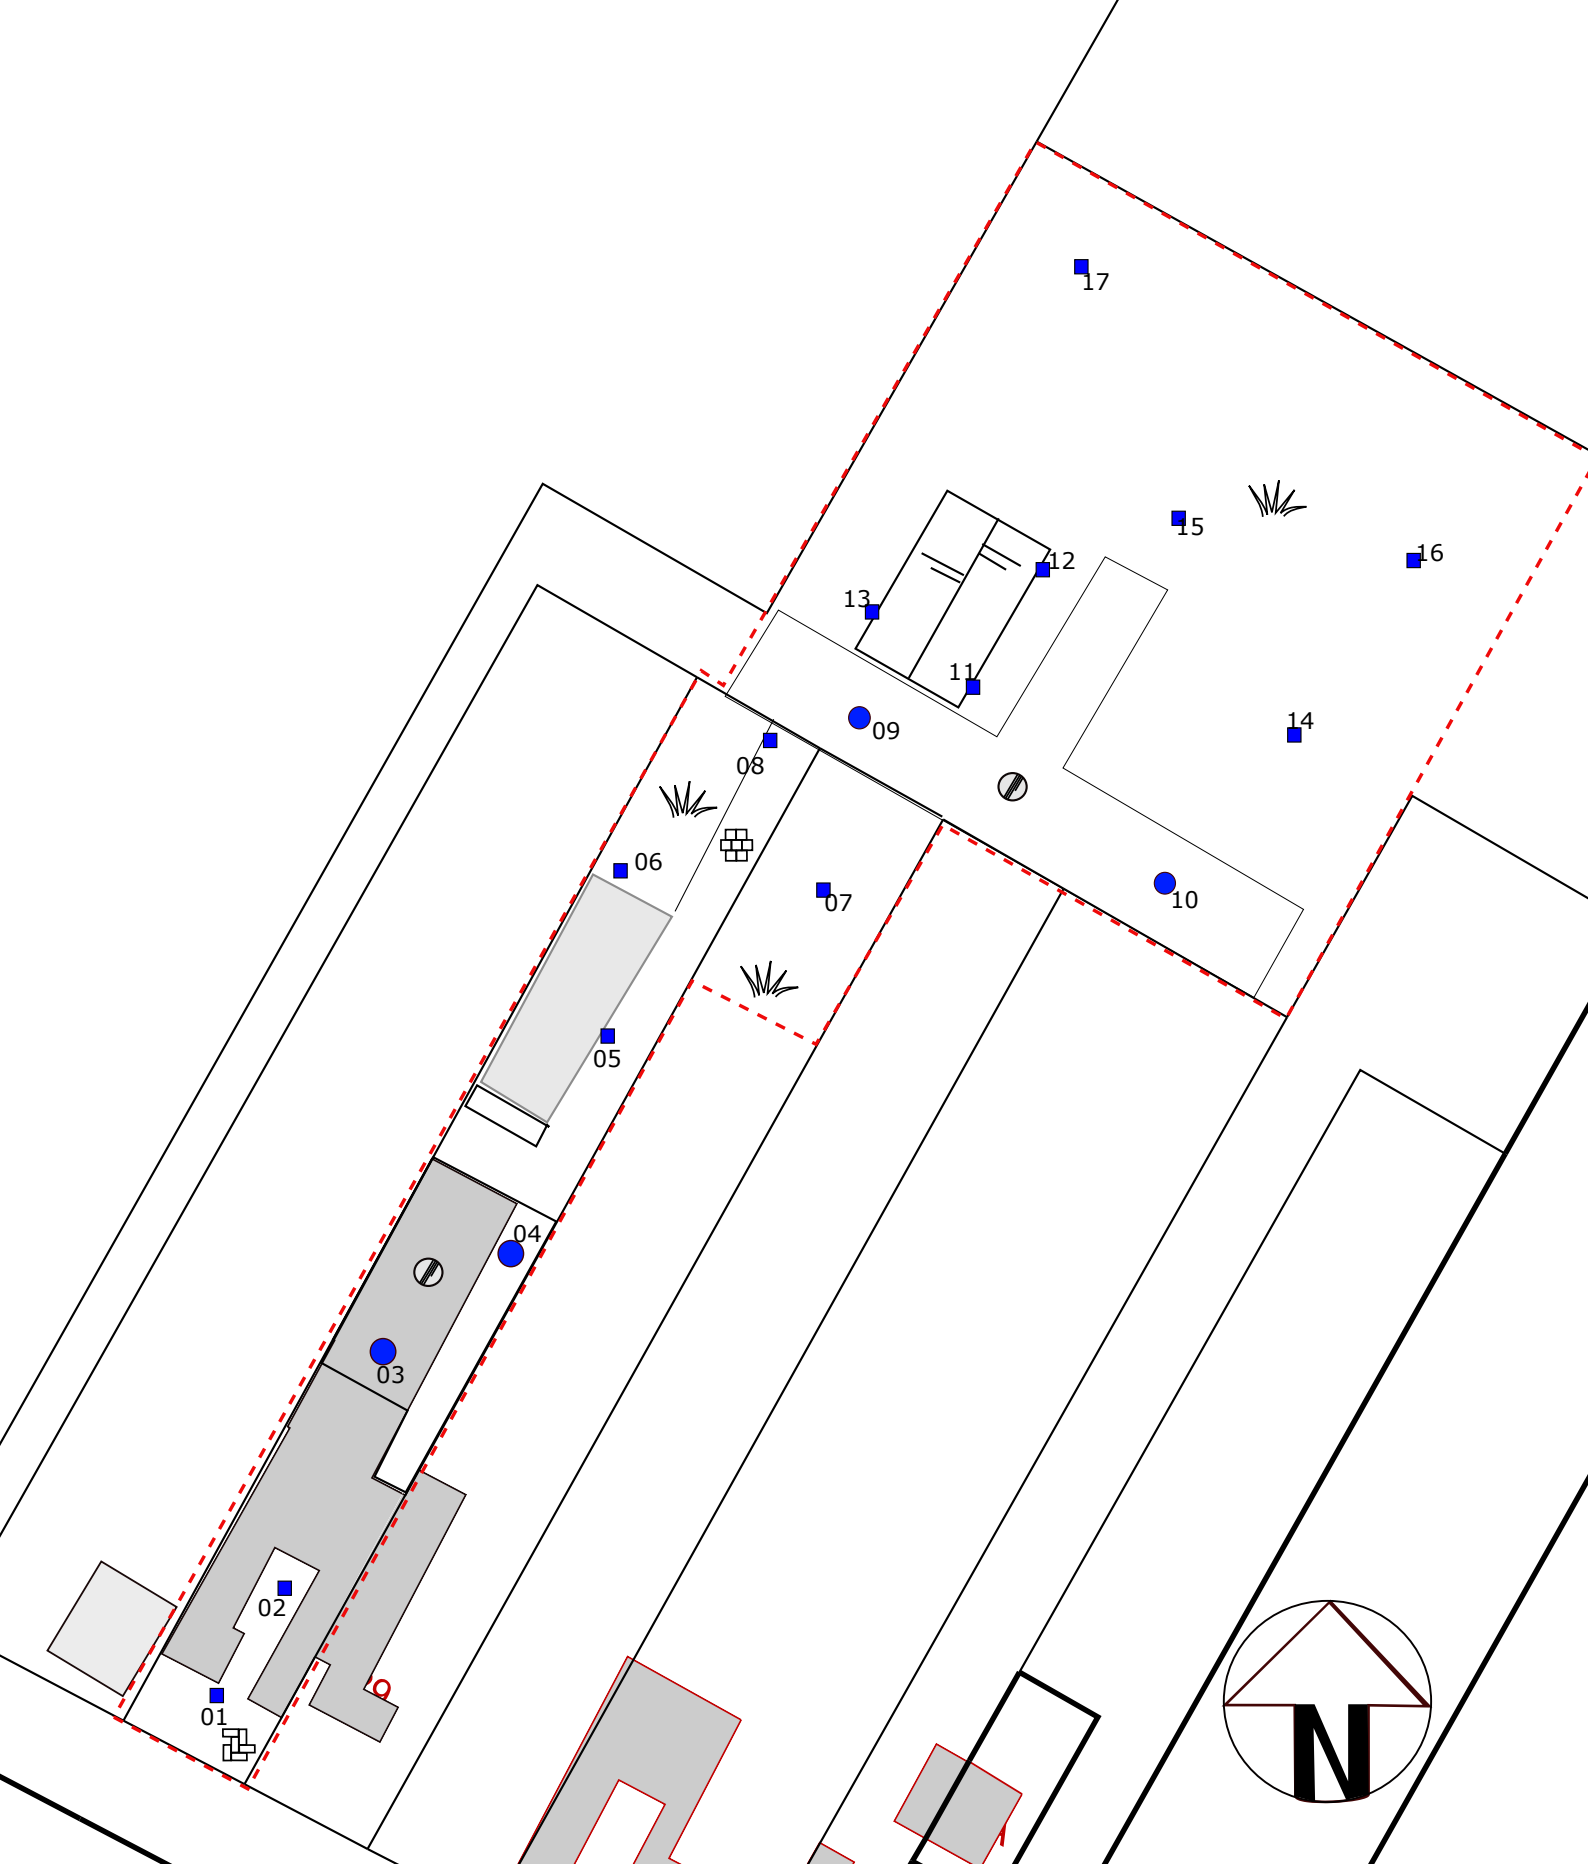
**Situatietekening met boorlocaties**

- In bijlage 2 is de plaats van de boringen/sleuven in de situatietekening opgenomen.
- Voor de gedetailleerde boorprofielbeschrijvingen per boring wordt verwezen naar bijlage 3.
- In bijlage 6 zijn de veldwerkrapportages opgenomen
