Betreft : Verkennend bodemonderzoek NEN 5740
Locatie : Hoofdstraat 64-70 te Heeswijk-Dinther
Kenmerk : 120511-BRF01-HOO.341612

Verkennd bodemonderzoek
Hoofdstraat 64-70 te Heeswijk-Dinther

Opdrachtgever: Gemeente Bernheze
Contactpersoon: Dhr. W.A.C. Neelen

Projectnummer: HOO.341612
Rapportagedatum: 11-05-2012

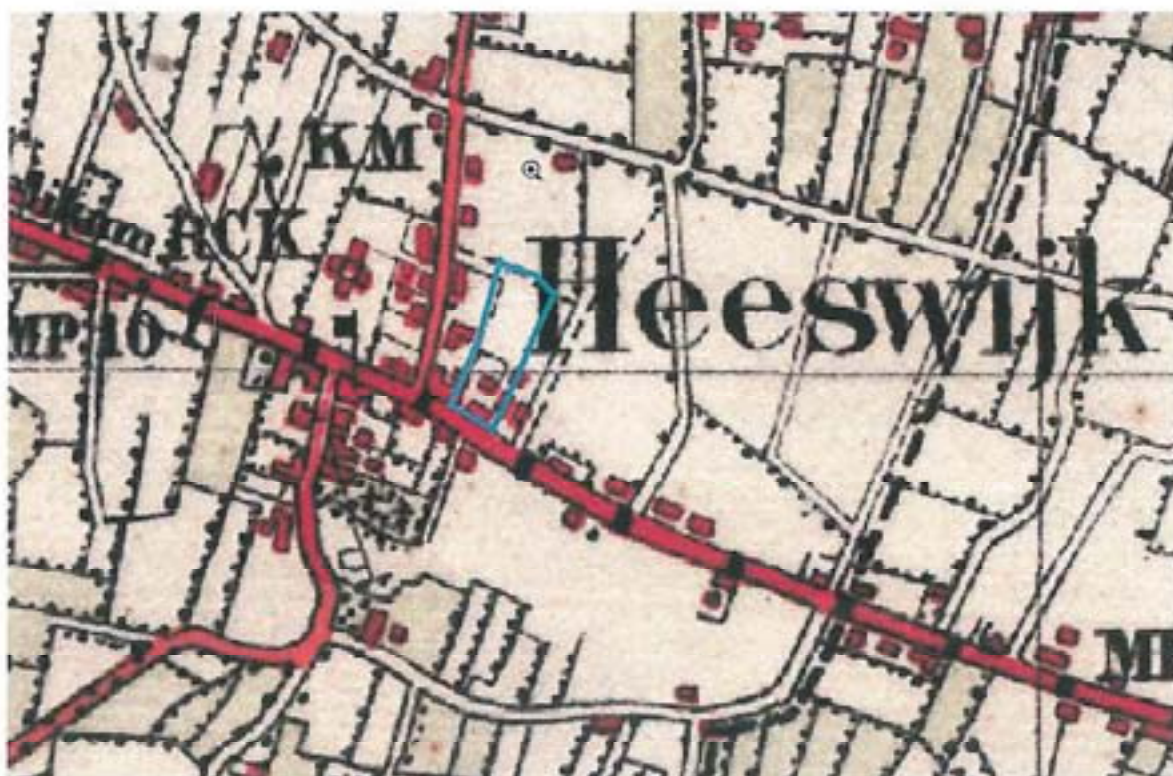
Historische kaart 1920-1930

De locatie ligt in de dorpskern van Heeswijk-Dinther. Het terreindeel direct aan de hoofdstraat was vanaf de 19e eeuw reeds bebouwd. Op de topografische kaart van 1920-1930 (zie volgende pagina) staat aan de straatzijde een woonhuis of boerderij met daarachter een bijgebouw. Verdere gegevens over deze periode ontbreken.

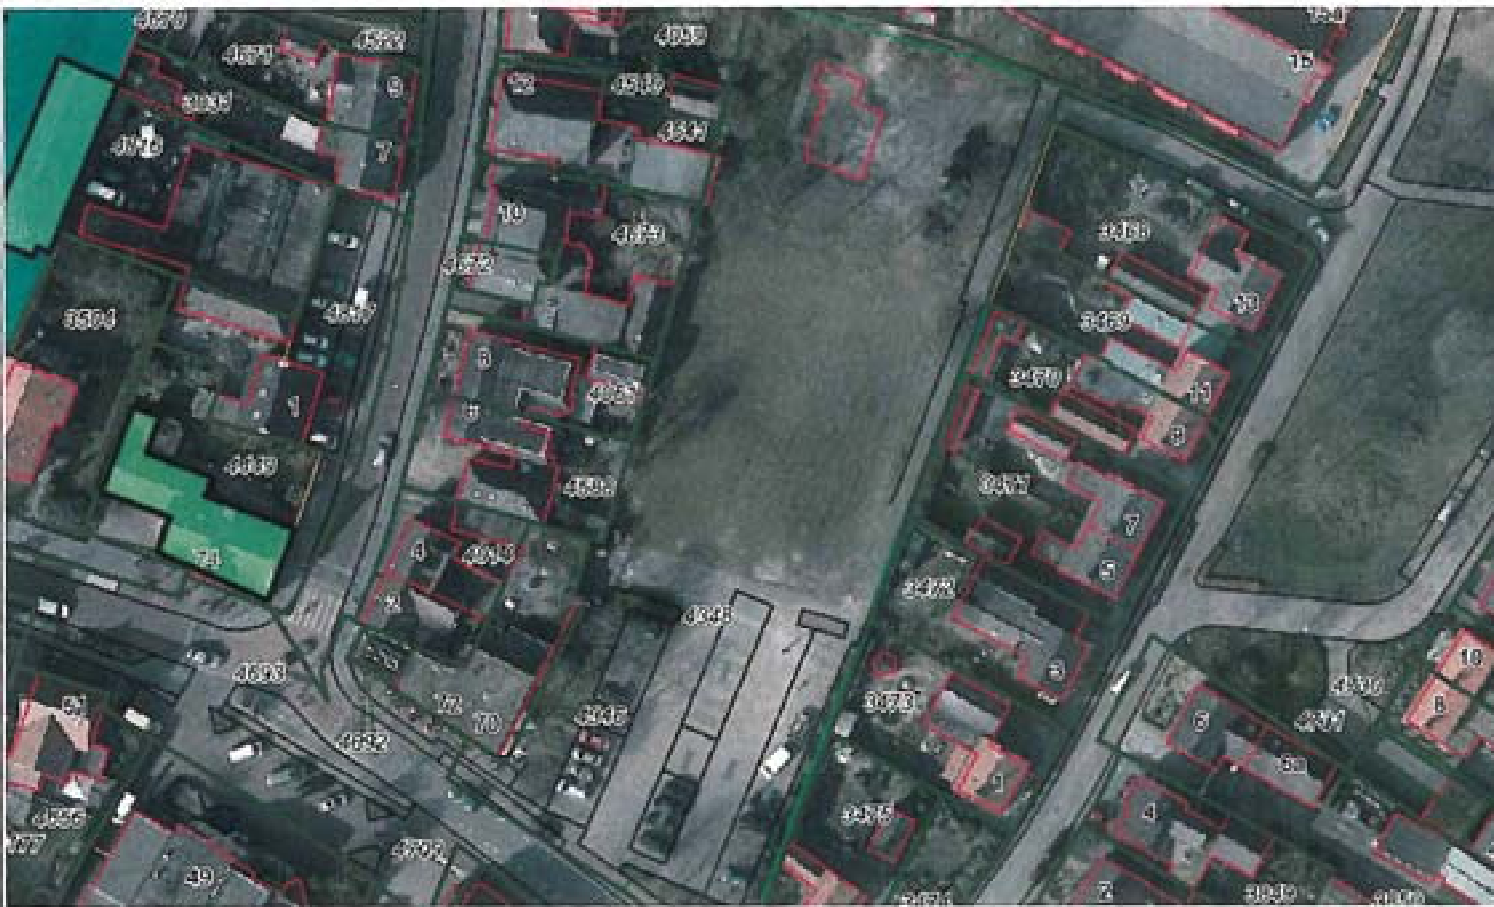
Luchtfoto van Hoofdstraat 64-70 te Heeswijk-Dinther, kadastrale gemeente Heeswijk-Dinther, sectie B, nummer 4.348.
