RAPPORT
Verkennd bodemonderzoek
plangebied Heeswijkse Akkers te Heeswijk-Dinther

Projectnummer
Aeres Milieu projectnummer AM16407

Projectnummer	: AM16407
Soort onderzoek	: Verkennend bodemonderzoek
Adres onderzoekslocatie	: plangebied Heeswijkse Akkers te Heeswijk-Dinther
Gemeente	: Bernheze
Kadastrale registratie	: sectie E, nrs. 1141, 2357 en 2358 en sectie B, nrs. 4508, 4832 en 4875
Coördinaten	: X = 160.244 / Y = 407.195
Oppervlakte	: circa 1,5 hectare
Aanleiding onderzoek	: bestemmingswijziging
Opdrachtgever	: Gemeente Bernheze

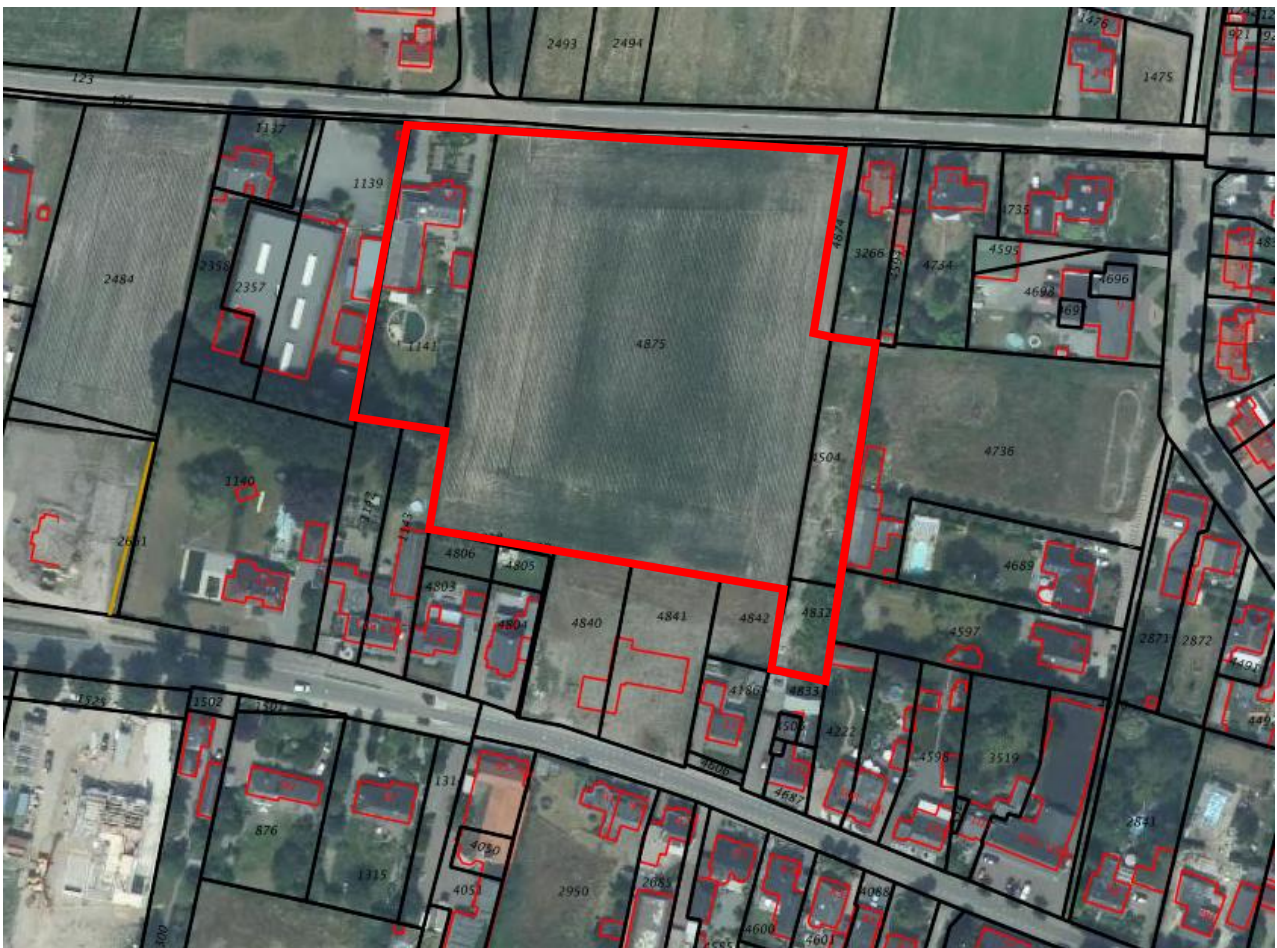
Afbeelding 1: globale begrenzing onderzoekslocatie (Bron luchtfoto: PDokviewer)

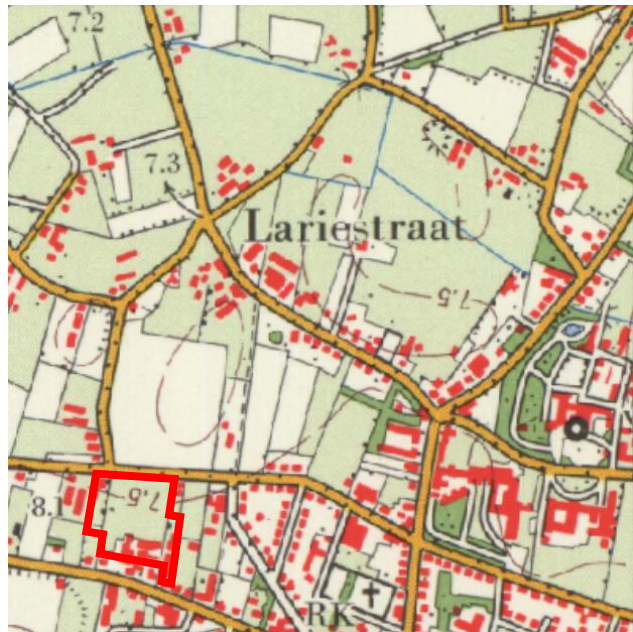
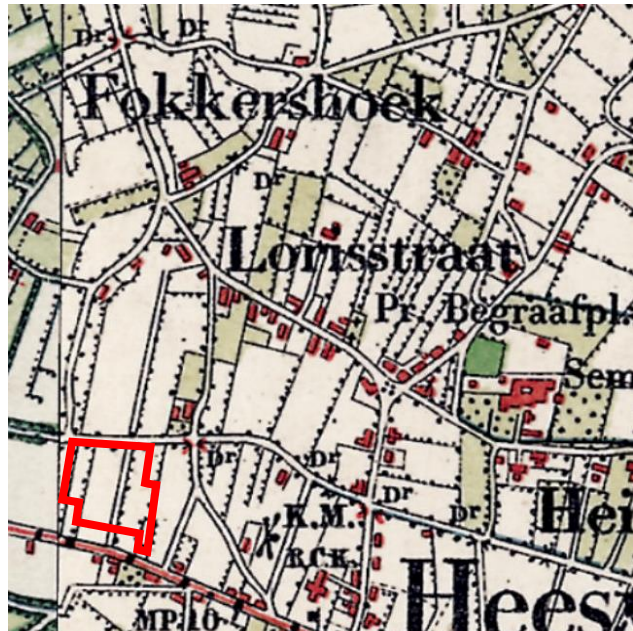
Uit kaartmateriaal van de geraadpleegde historische kadasterkaart uit 1900 en 1950 is te zien dat de onderzoekslocatie onbebouwd is. Er loopt een (zand)pad in noord-zuidrichting door het plangebied. Op de kaart uit 1980 is wel enige bebouwing zichtbaar binnen de grenzen van het plangebied. Het betreffen diverse agrarische opstallen in het zuidelijk deel van onderzoekslocatie en de woning Veldstraat 25. Het (zand)pad is niet meer aanwezig. Op de luchtfoto van Google Earth uit 2010 (zie afbeelding 3) zijn de (inmiddels gesloopt) agrarisch opstallen ook zichtbaar.

Afbeelding 2: geraadpleegde historische kaarten (Bron kaarten: Topotijdreis.nl)

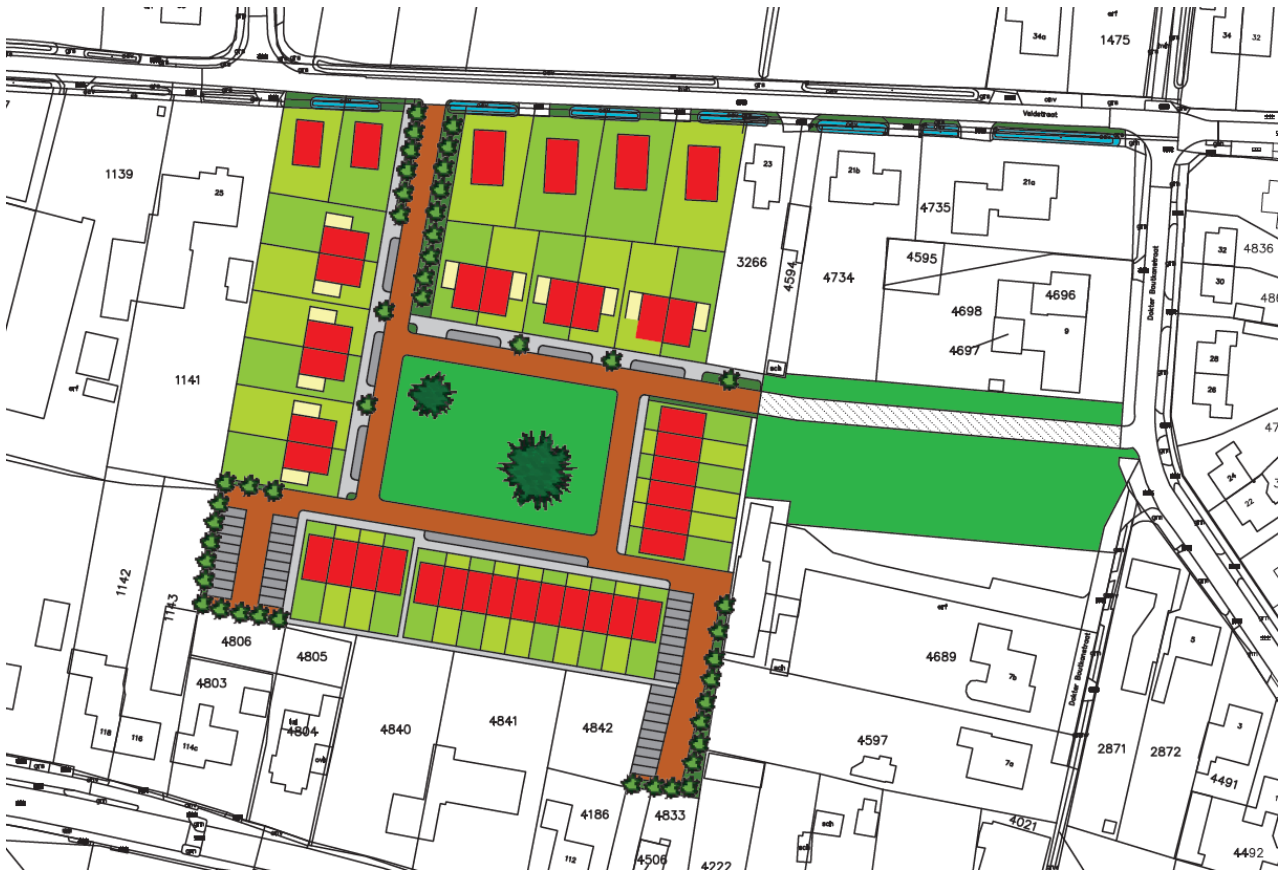
Het toekomstig gebruik van de onderzoekslocatie betreft wonen met tuin. Het plan voorziet in de bouw van circa 40 woningen. Op afbeelding 4 is de (voorlopige) verkavelingsschets weergegeven.

Afbeelding 4: (voorlopige) verkavelingsschets (bron: gemeente Bernheze)

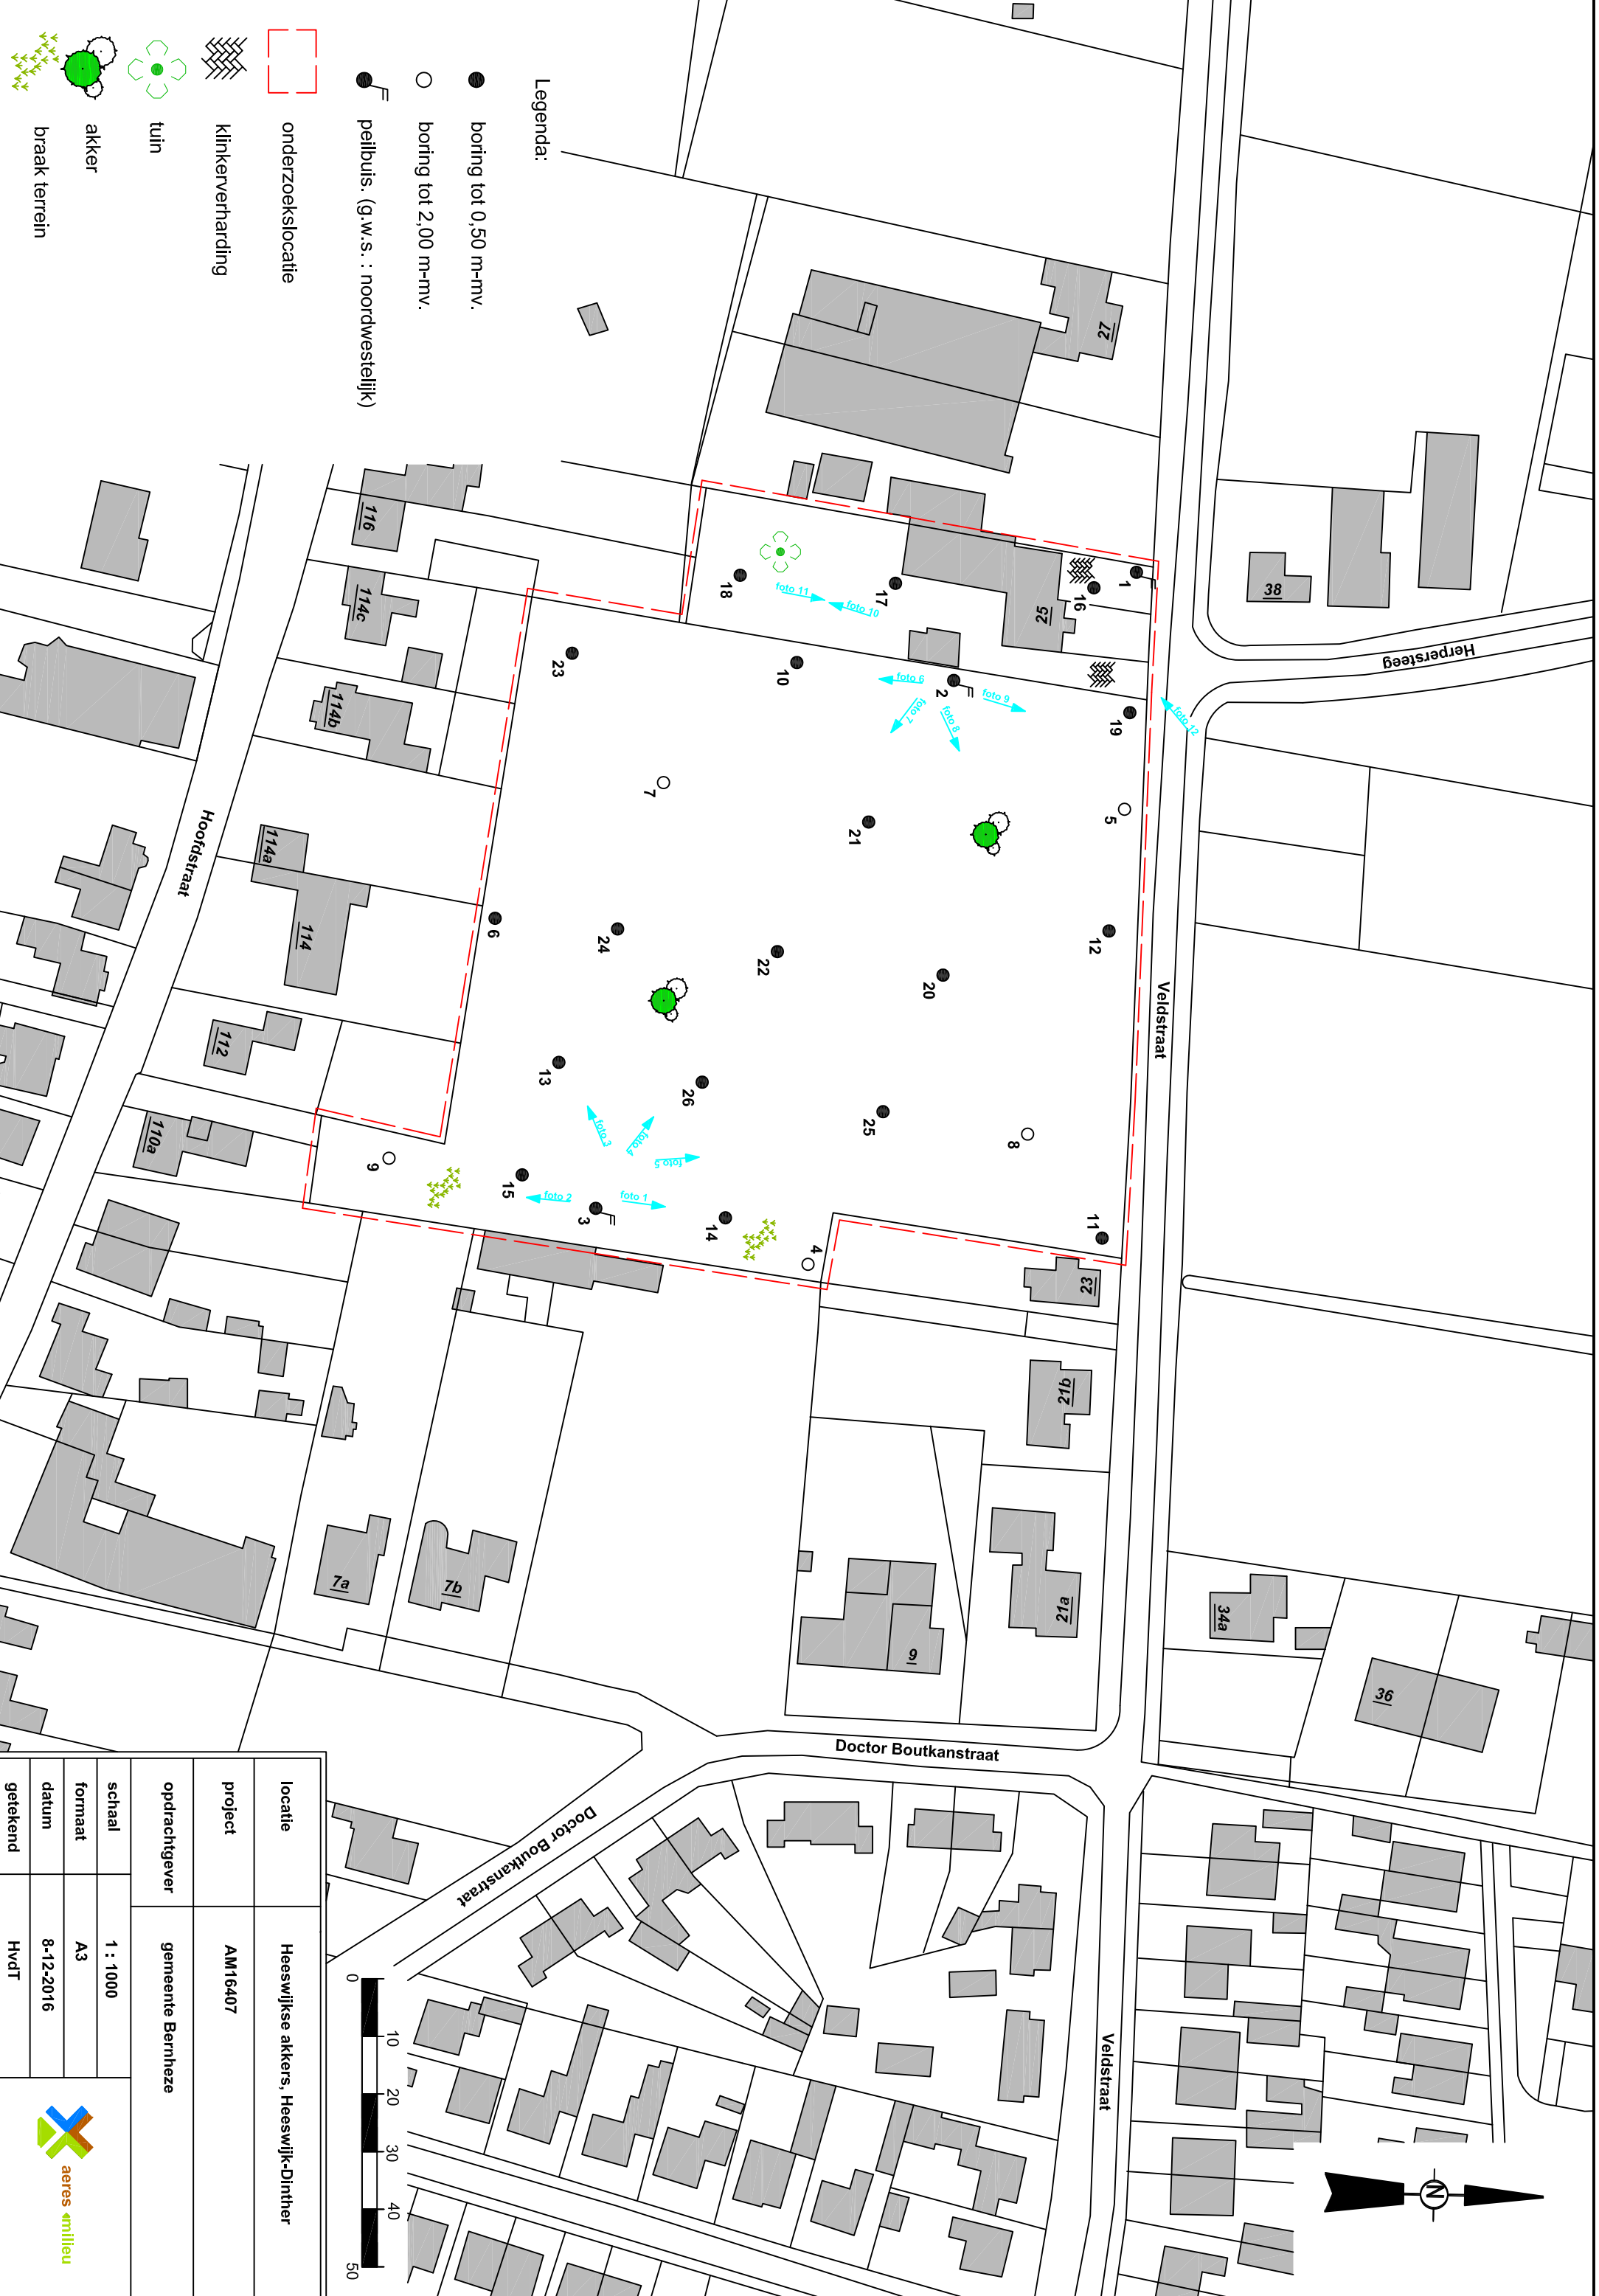
Situatietekening onderzoekslocatie met boorpunten

De boringen zijn verricht met behulp van de Edelmanboor (\varnothing 7 of 10 cm). Zie voor de boorpuntlocaties bijlage 3.

- Legenda:
- boring tot 0,50 m-mv.
 - boring tot 2,00 m-mv.
 - ⊕ pelbuis. (g.w.s. : noordwestelijk)
 - onderzoekslocatie
 - ▨ klinkerverharding
 - ⊗ tuin
 - ⊙ akker
 - ⊘ braak terrein
