## **Verkennend bodem- en asbestonderzoek**

Bouwplan Heeswijkse Akkers  
te Heeswijk Dinther  
(gemeente Bernheze)

Rapportnummer: E202868.011/HWO

Datum: 17 juli 2020

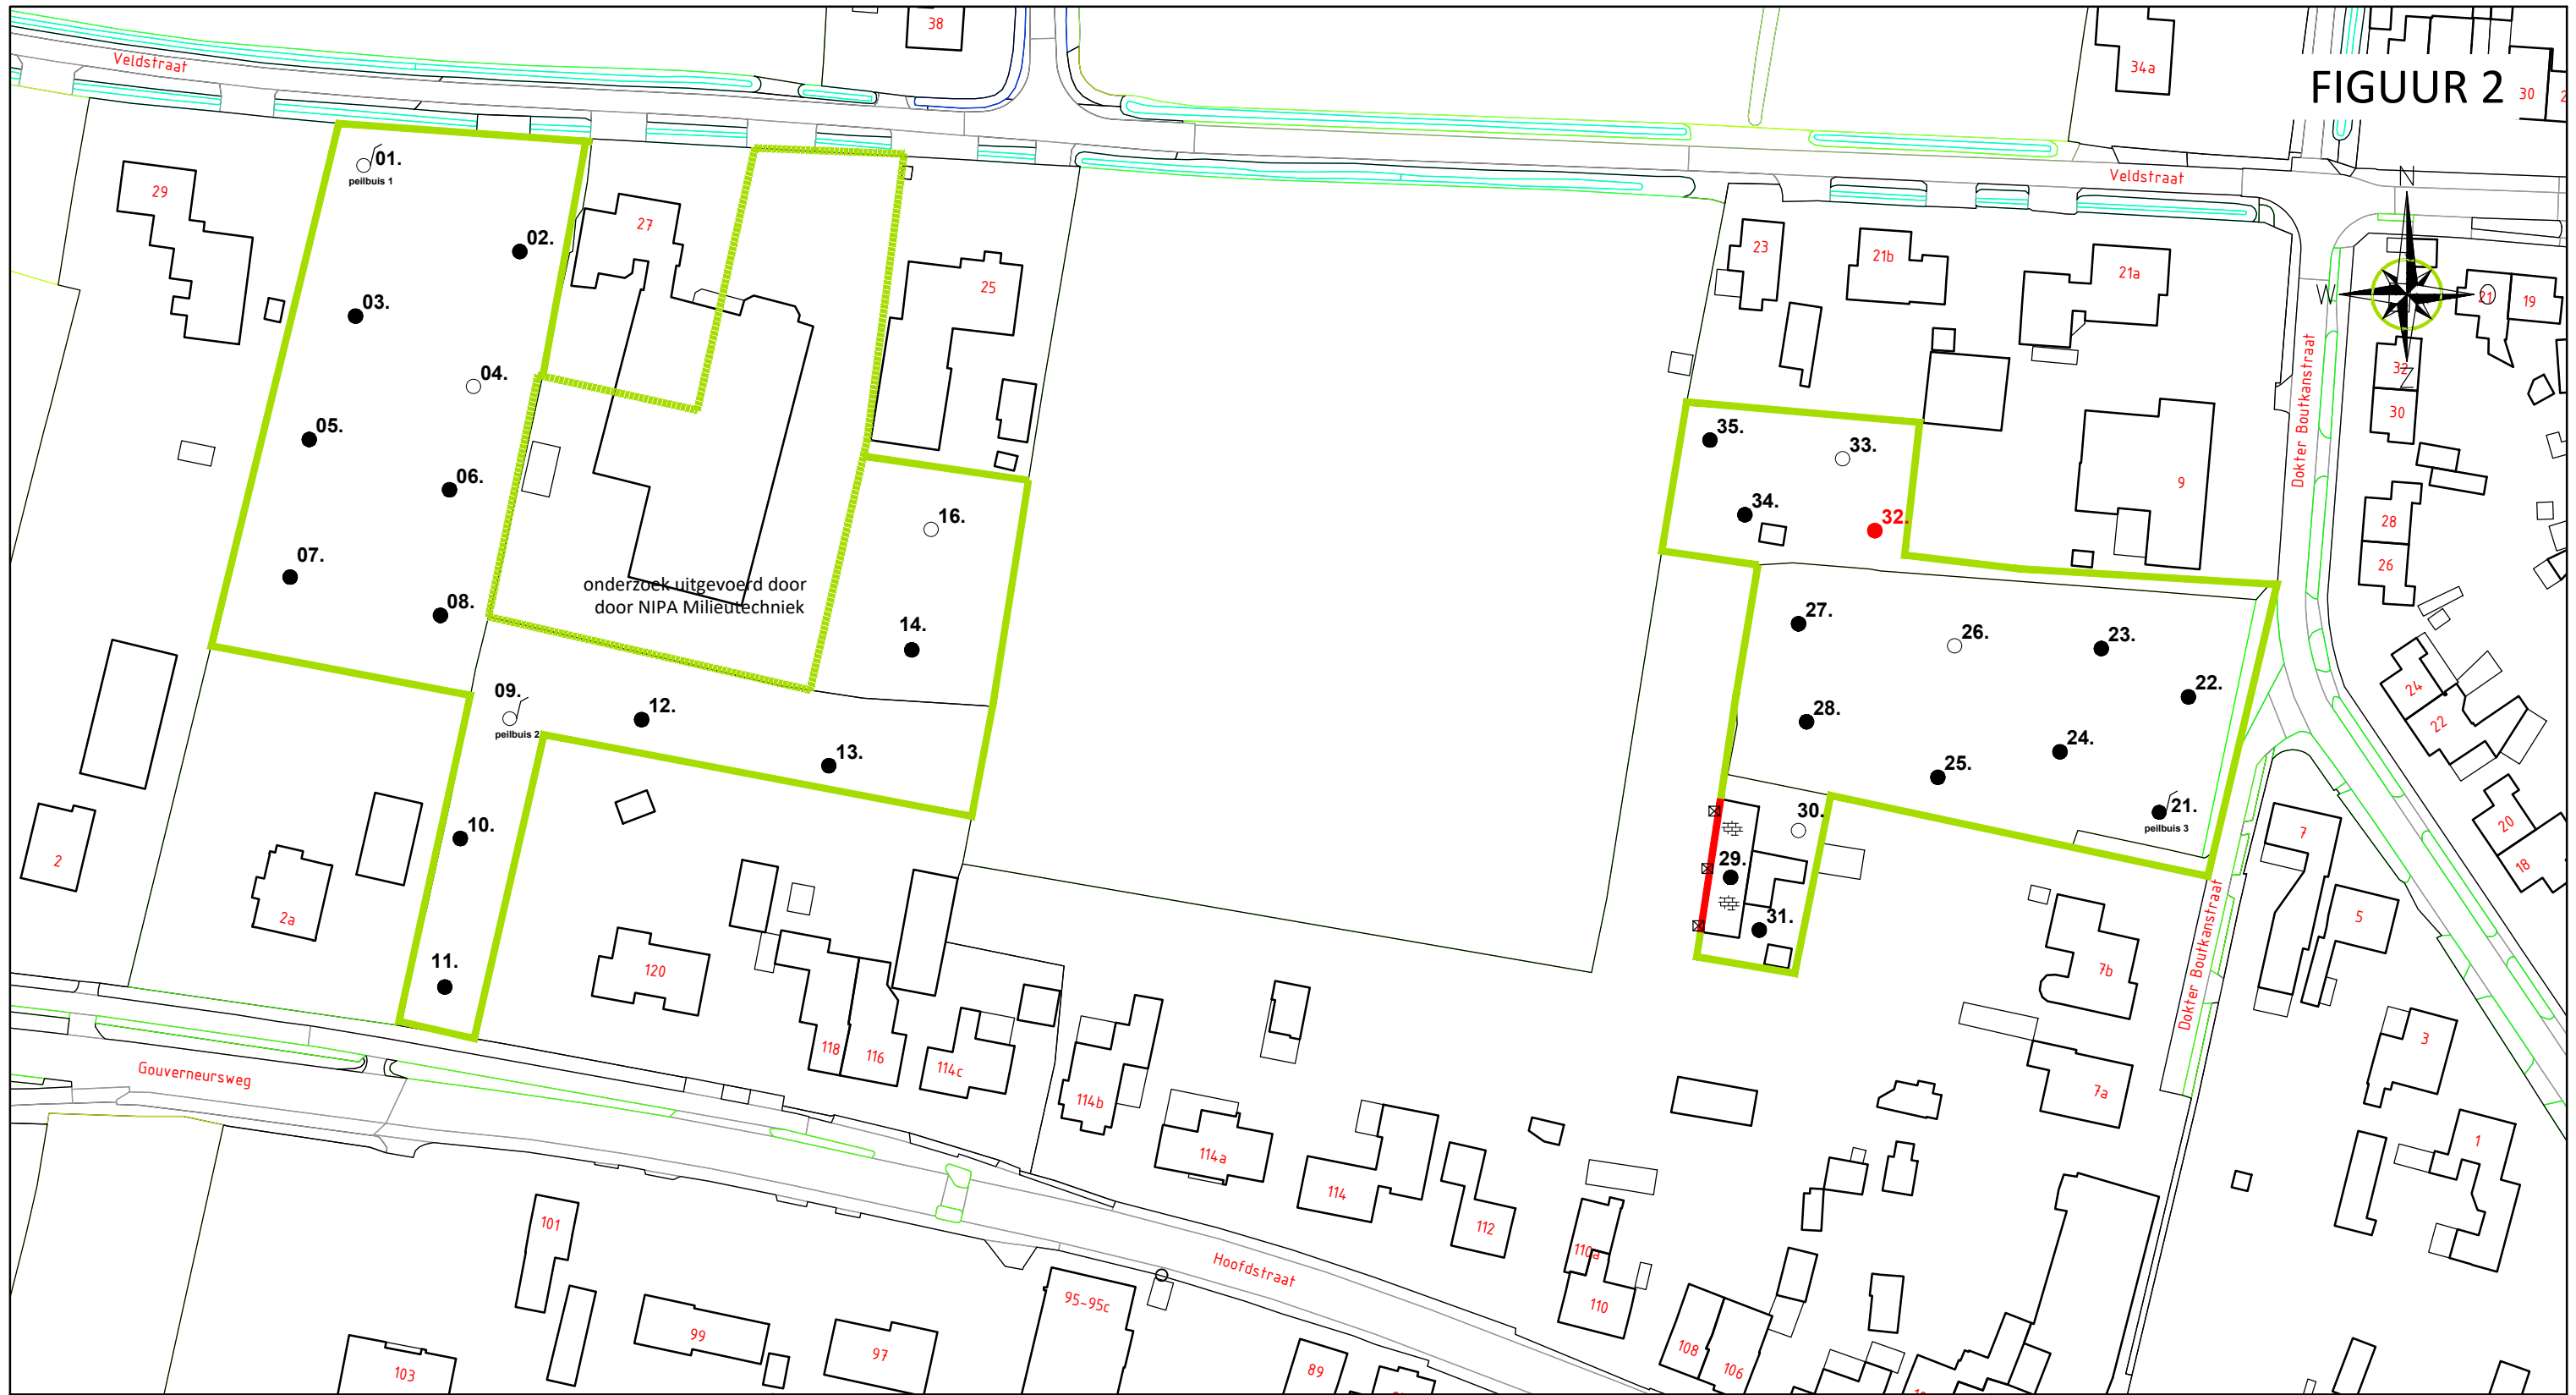
De ligging van de onderzoekslocatie is in figuur 1 weergegeven op een plattegrond (Google Maps) en op een overzicht van de boorlocaties in figuur 2.

- onderzoekslocatie
- 1. boorpunt 0,0 - 1,0 m-mv incl. inspectiegat asbest
- 4. boorpunt 0,0 - 2,0 m-mv incl. inspectiegat asbest
- 01. peilbuis 1 boorpunt 0,0 - 3,65 m-mv afgewerkt met een peilbuis
- 1 bebouwing
- puin / asfalverharding stal
- drupzone sterk verontreinigd met asbest
- X asbest inspectiegat boorpunt 0,0 - 0,5 m-mv
- 32. boorpunt 0,0 - 1,0 m-mv, sterk verontreinigd met koper incl. inspectiegat asbest

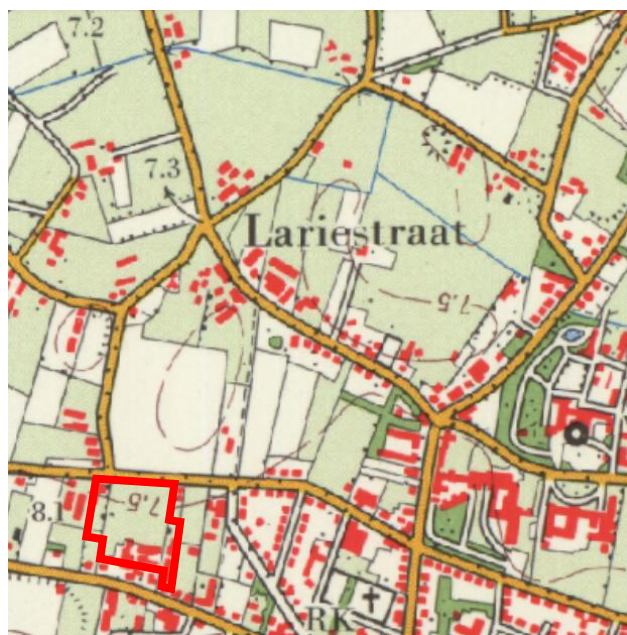
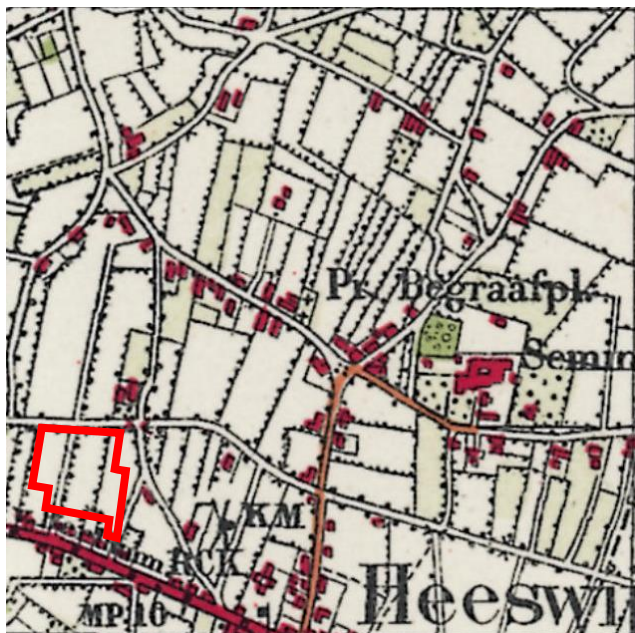
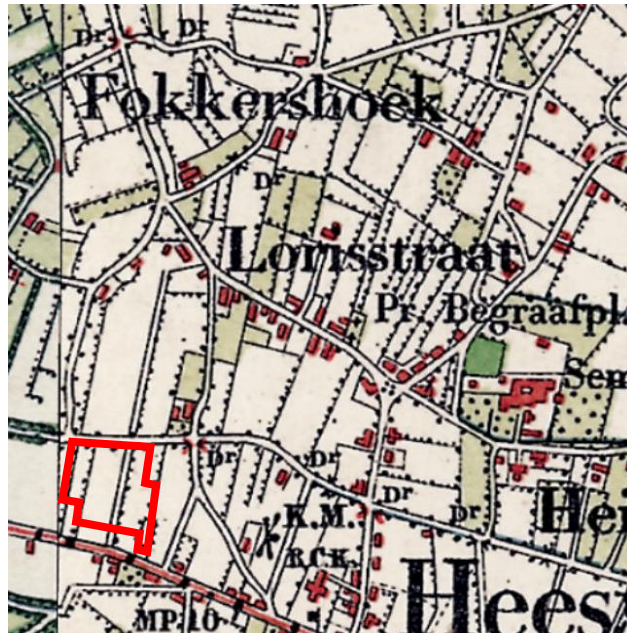
Afbeelding 2: geraadpleegde historische kaarten (Bron kaarten: Topotijdreis.nl)

Uit kaartmateriaal van de geraadpleegde historische kadasterkaart uit 1900 en 1950 is te zien dat de onderzoekslocatie onbebouwd is. Er loopt een (zand)pad in noord-zuidrichting door het plangebied. Op de kaart uit 1980 is wel enige bebouwing zichtbaar binnen de grenzen van het plangebied. Het betreffen diverse agrarische opstallen in het zuidelijk deel van onderzoekslocatie en de woning Veldstraat 25. Het (zand)pad is niet meer aanwezig. Op de luchtfoto van Google Earth uit 2010 (zie afbeelding 3) zijn de (inmiddels gesloopt) agrarisch opstallen ook zichtbaar.

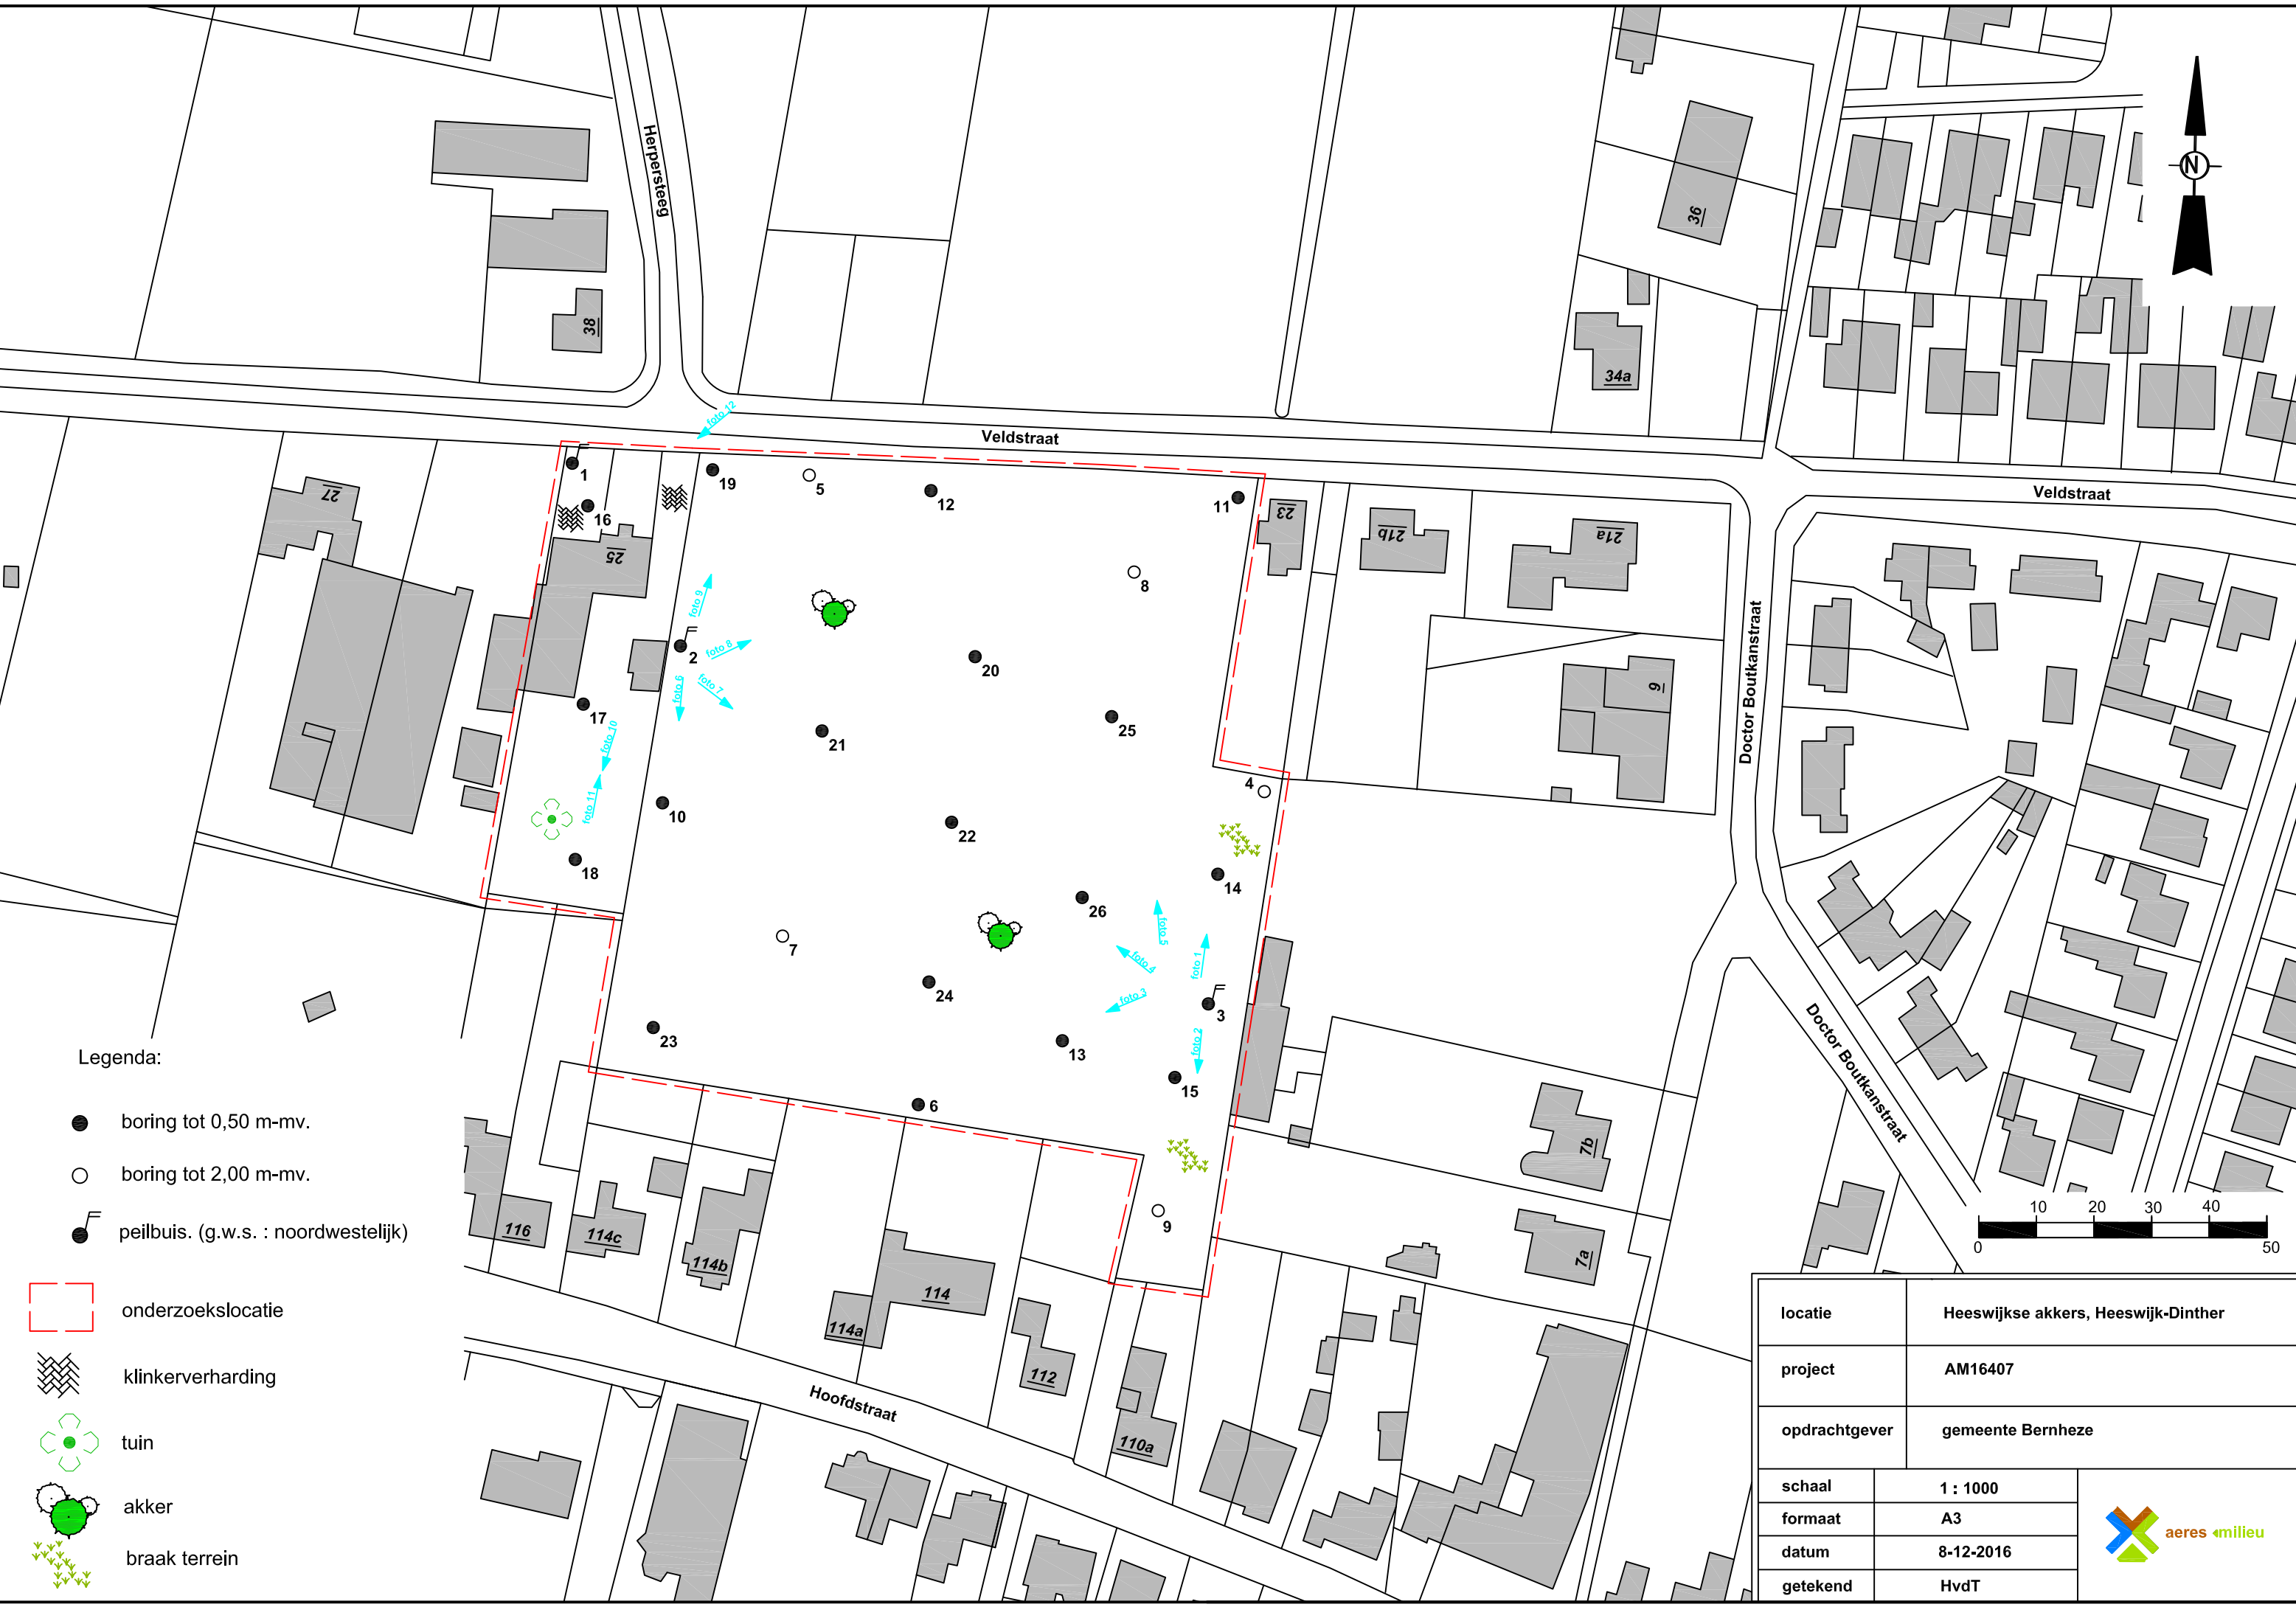
locatie	Heeswijkse akkers, Heeswijk-Dinther	
project	AM16407	
opdrachtgever	gemeente Bernheze	
schaal	1 : 1000	
formaat	A3	
datum	8-12-2016	
getekend	HvdT

- Legenda:
- boring tot 0,50 m-mv.
  - boring tot 2,00 m-mv.
  - peilbuis. (g.w.s. : noordwestelijk)
  - onderzoekslocatie
  - ▨ klinkerverharding
  - ⊕ tuin
  - ⊙ akker
  - ⊙ braak terrein
