**verkennd bodemonderzoek  
Jonkersstraat 1 te Heesch**

*Projectnaam* Jonkersstraat 1 te Heesch  
*Projectnummer* B2082

*Aantal pagina's* 11 (exclusief bijlagen)  
*Datum* 26 juni 2018

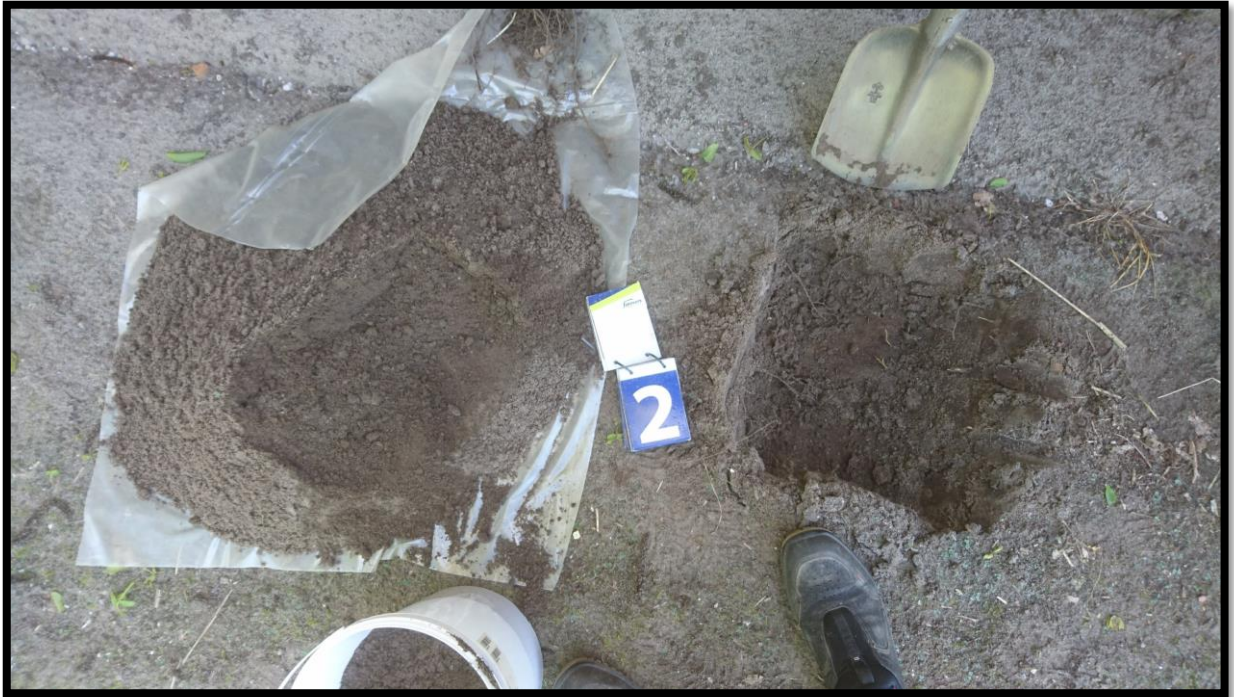
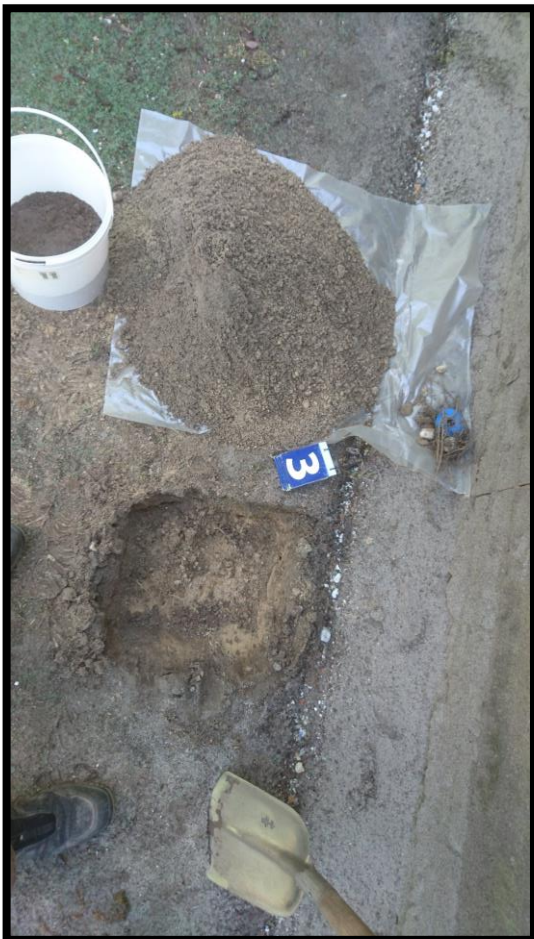
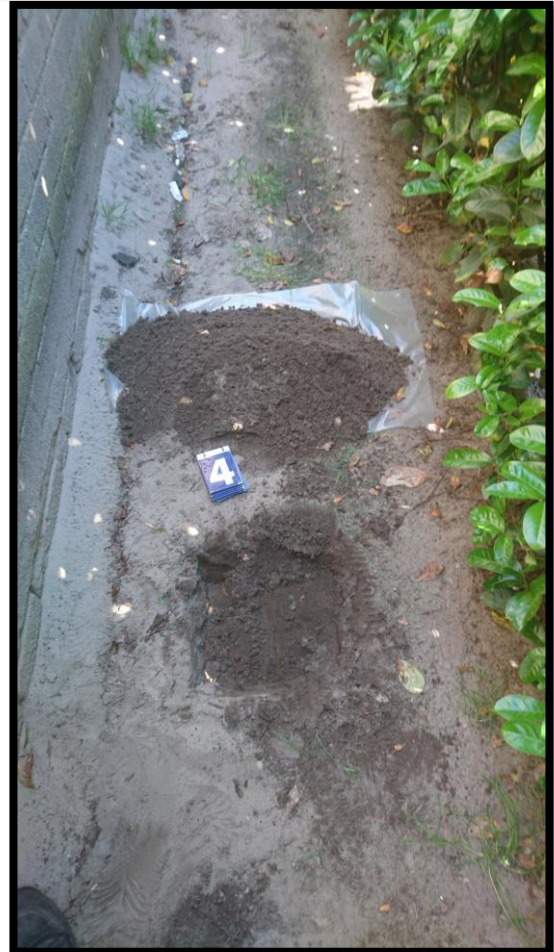
Foto's inspectiegaten en sleuven

Tijdens het graven en zeven/harken van grond uit de inspectiegaten zijn geen asbestverdachte fragmenten aangetroffen.

In het geanalyseerde grondmengmonster mm1 is een asbest aangetroffen. De concentratie bedraagt 120 mg/kgds en daarmee boven interventiewaarde.

Het gehalte aan asbest in mengmonster mm1, samengesteld uit de toplaag van de bodem naast de schuren onder de druplijn zonder verhard maaiveld, vormt formeel aanleiding voor nader asbestonderzoek. Geadviseerd wordt echter om de stroken naast de stallen zonder goot en verhard maaiveld te saneren tot 1 meter uit de stal tot een diepte van minimaal 10 cm-maaiveld. Hierbij zal de sanering middels een BUS-melding worden aangevraagd bij Provincie Noord-Brabant en na goedkeuring worden uitgevoerd onder milieukundig begeleiding.
