**RAPPORT**  
**Actualiserend vooronderzoek**  
**Plangebied Rodenburg**  
**te Heeswijk-Dinther**

**Opdrachtgever**  
BRO  
Postbus 4  
5280 AA BOXTEL

**Projectnummer**  
Aeres Milieu projectnummer AM15387

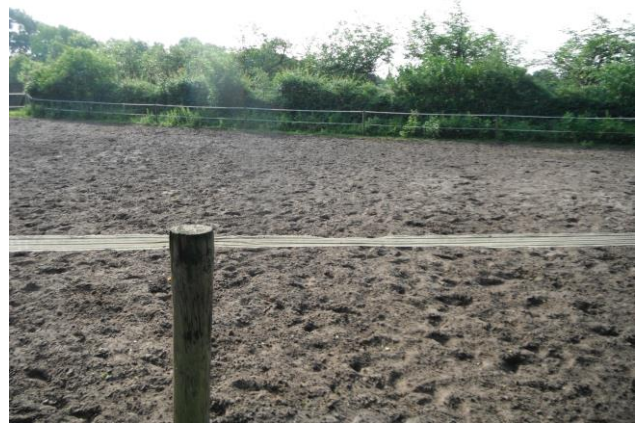
Foto 13

De onderzoekslocatie wordt voornamelijk omringd door woonpercelen en de wegen Koffiestraat, Hommelsedijk, Rodenburgseweg en Nieuwlandsestraat. Het ten noorden van de Nieuwlandsedijk gelegen kadastrale perceel sectie C, nr. 2359 is in gebruik als woonhuis met diverse opstallen en een paardenrijbak (zie foto 13 t/m 15 in bijlage 2). Het ten zuiden van het plangebied gelegen kadastrale perceel sectie C, nr. 4395 is in gebruik als grasland (zie foto 18 en 19 in bijlage 2).
