# Proces-verbaal van Oplevering

**NGE-bodemonderzoek Gemeente Bernheze - De Hoef II / fase 3**

Projectnummer	07892
Kenmerk opdracht	v/2009/69675, e-mail d.d. 26-9-2012, 2-11-2012 en 12-8-2013
Opdrachtgever	Gemeente Bernheze
Plaats en datum	Riel, 6 oktober 2014
Kenmerk rapport	RO-140166 versie 1.0
Opgemaakt door	Dhr. H. Neggers, Senior OCE-deskundige
Gecontroleerd door	Dhr. J. de Graaf, Senior OCE-deskundige

# Tussentijdse rapportage

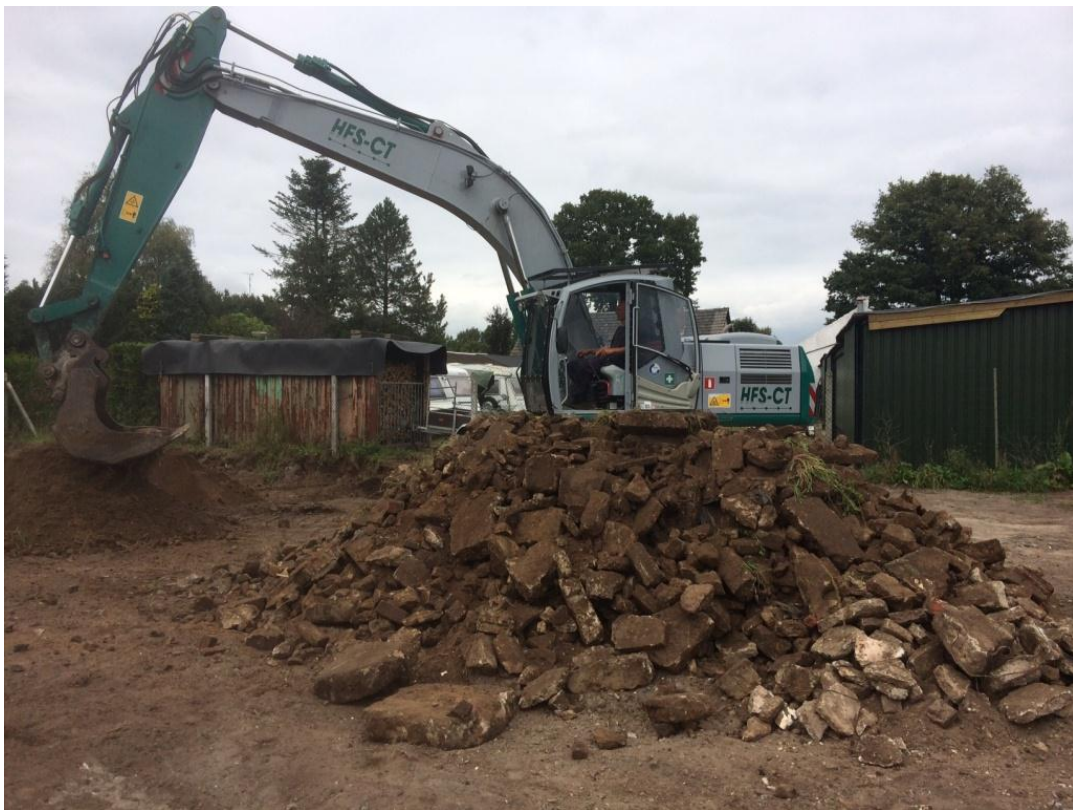
Er is zowel handmatig als met een beveiligde kraan benaderd. De kraan is eveneens ingezet voor het verwijderen van puinlagen en puinputten (zie figuur 1).

Figuur 1: Ontgraven puinputten en zichtbare bebouwing aanliggende percelen.

In een enkel geval is de gewenste opsporingsdiepte niet bereikt door verstoring in de vorm van hekwerken, andere erfafscheidingen en verstorende bebouwing. Hierbij is een vrijgave tot 0,5 m-mv gerealiseerd. Tevens zijn in het terrein enkele puinputten aangetroffen waarover op 9 september 2014 met dhr. R. Keulards is afgesproken deze tot 1 m-mv te ontgraven en de dieper gelegen puinlaag niet te verwijderen.

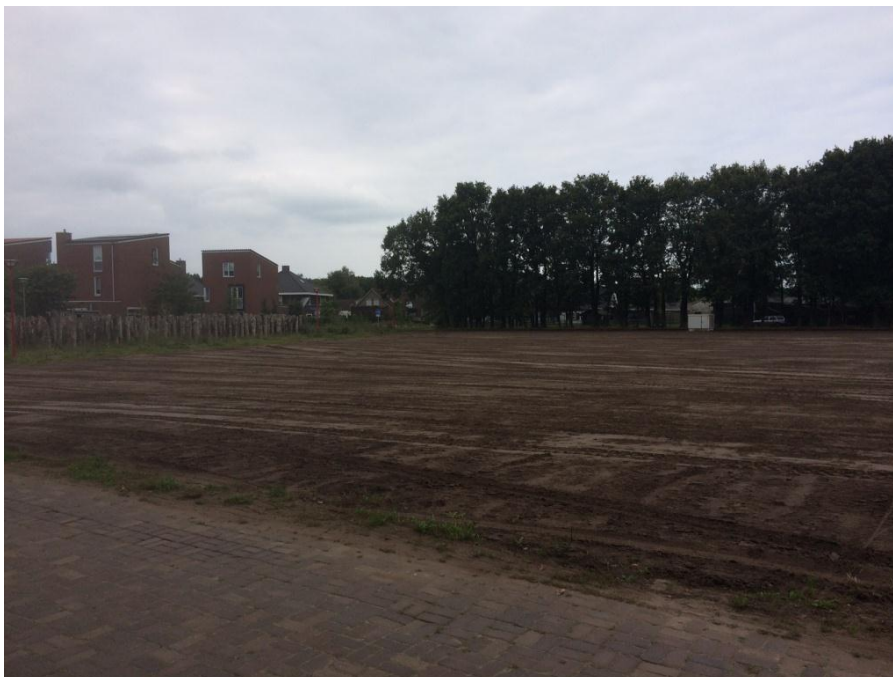
Na afloop van het NGE-bodemonderzoek is het terrein, in overeenstemming met de gemaakte afspraken met de opdrachtgever, opgeleverd.

Figuur 2: Opgeleverd terrein aandachtsgebied B1 t/m B4.

Na onderzoek lijkt het erop dat de bovenste laag tot maximaal 20 cm-mv naoorlogs is. De grootste objecten zijn in 2013 benaderd. In september 2014 is de bovenste laag afgegraven met een beveiligde kraan en is vervolgens gezeefd door middel van een shoveltrommelzeef. In sommige gevallen was de bovenste laag tot wel 40 cm-mv verstoord waardoor de graaf- en zeefwerkzaamheden sterk vertraagd werden. Na het verwijderen van de volledige verstoorde laag is computerondersteund gedetecteerd en zijn alle significante objecten verwijderd. Daarmee is gebied B1 tot 2,5 m-mv vrijgegeven.

Aandachtsgebied B is niet vrijgegeven daar waar binnen dit gebied sprake was verstoring door de aanwezigheid van een straatwerk/verharding (B2), rioolputten (B3) en transformatorhuisje (B4).

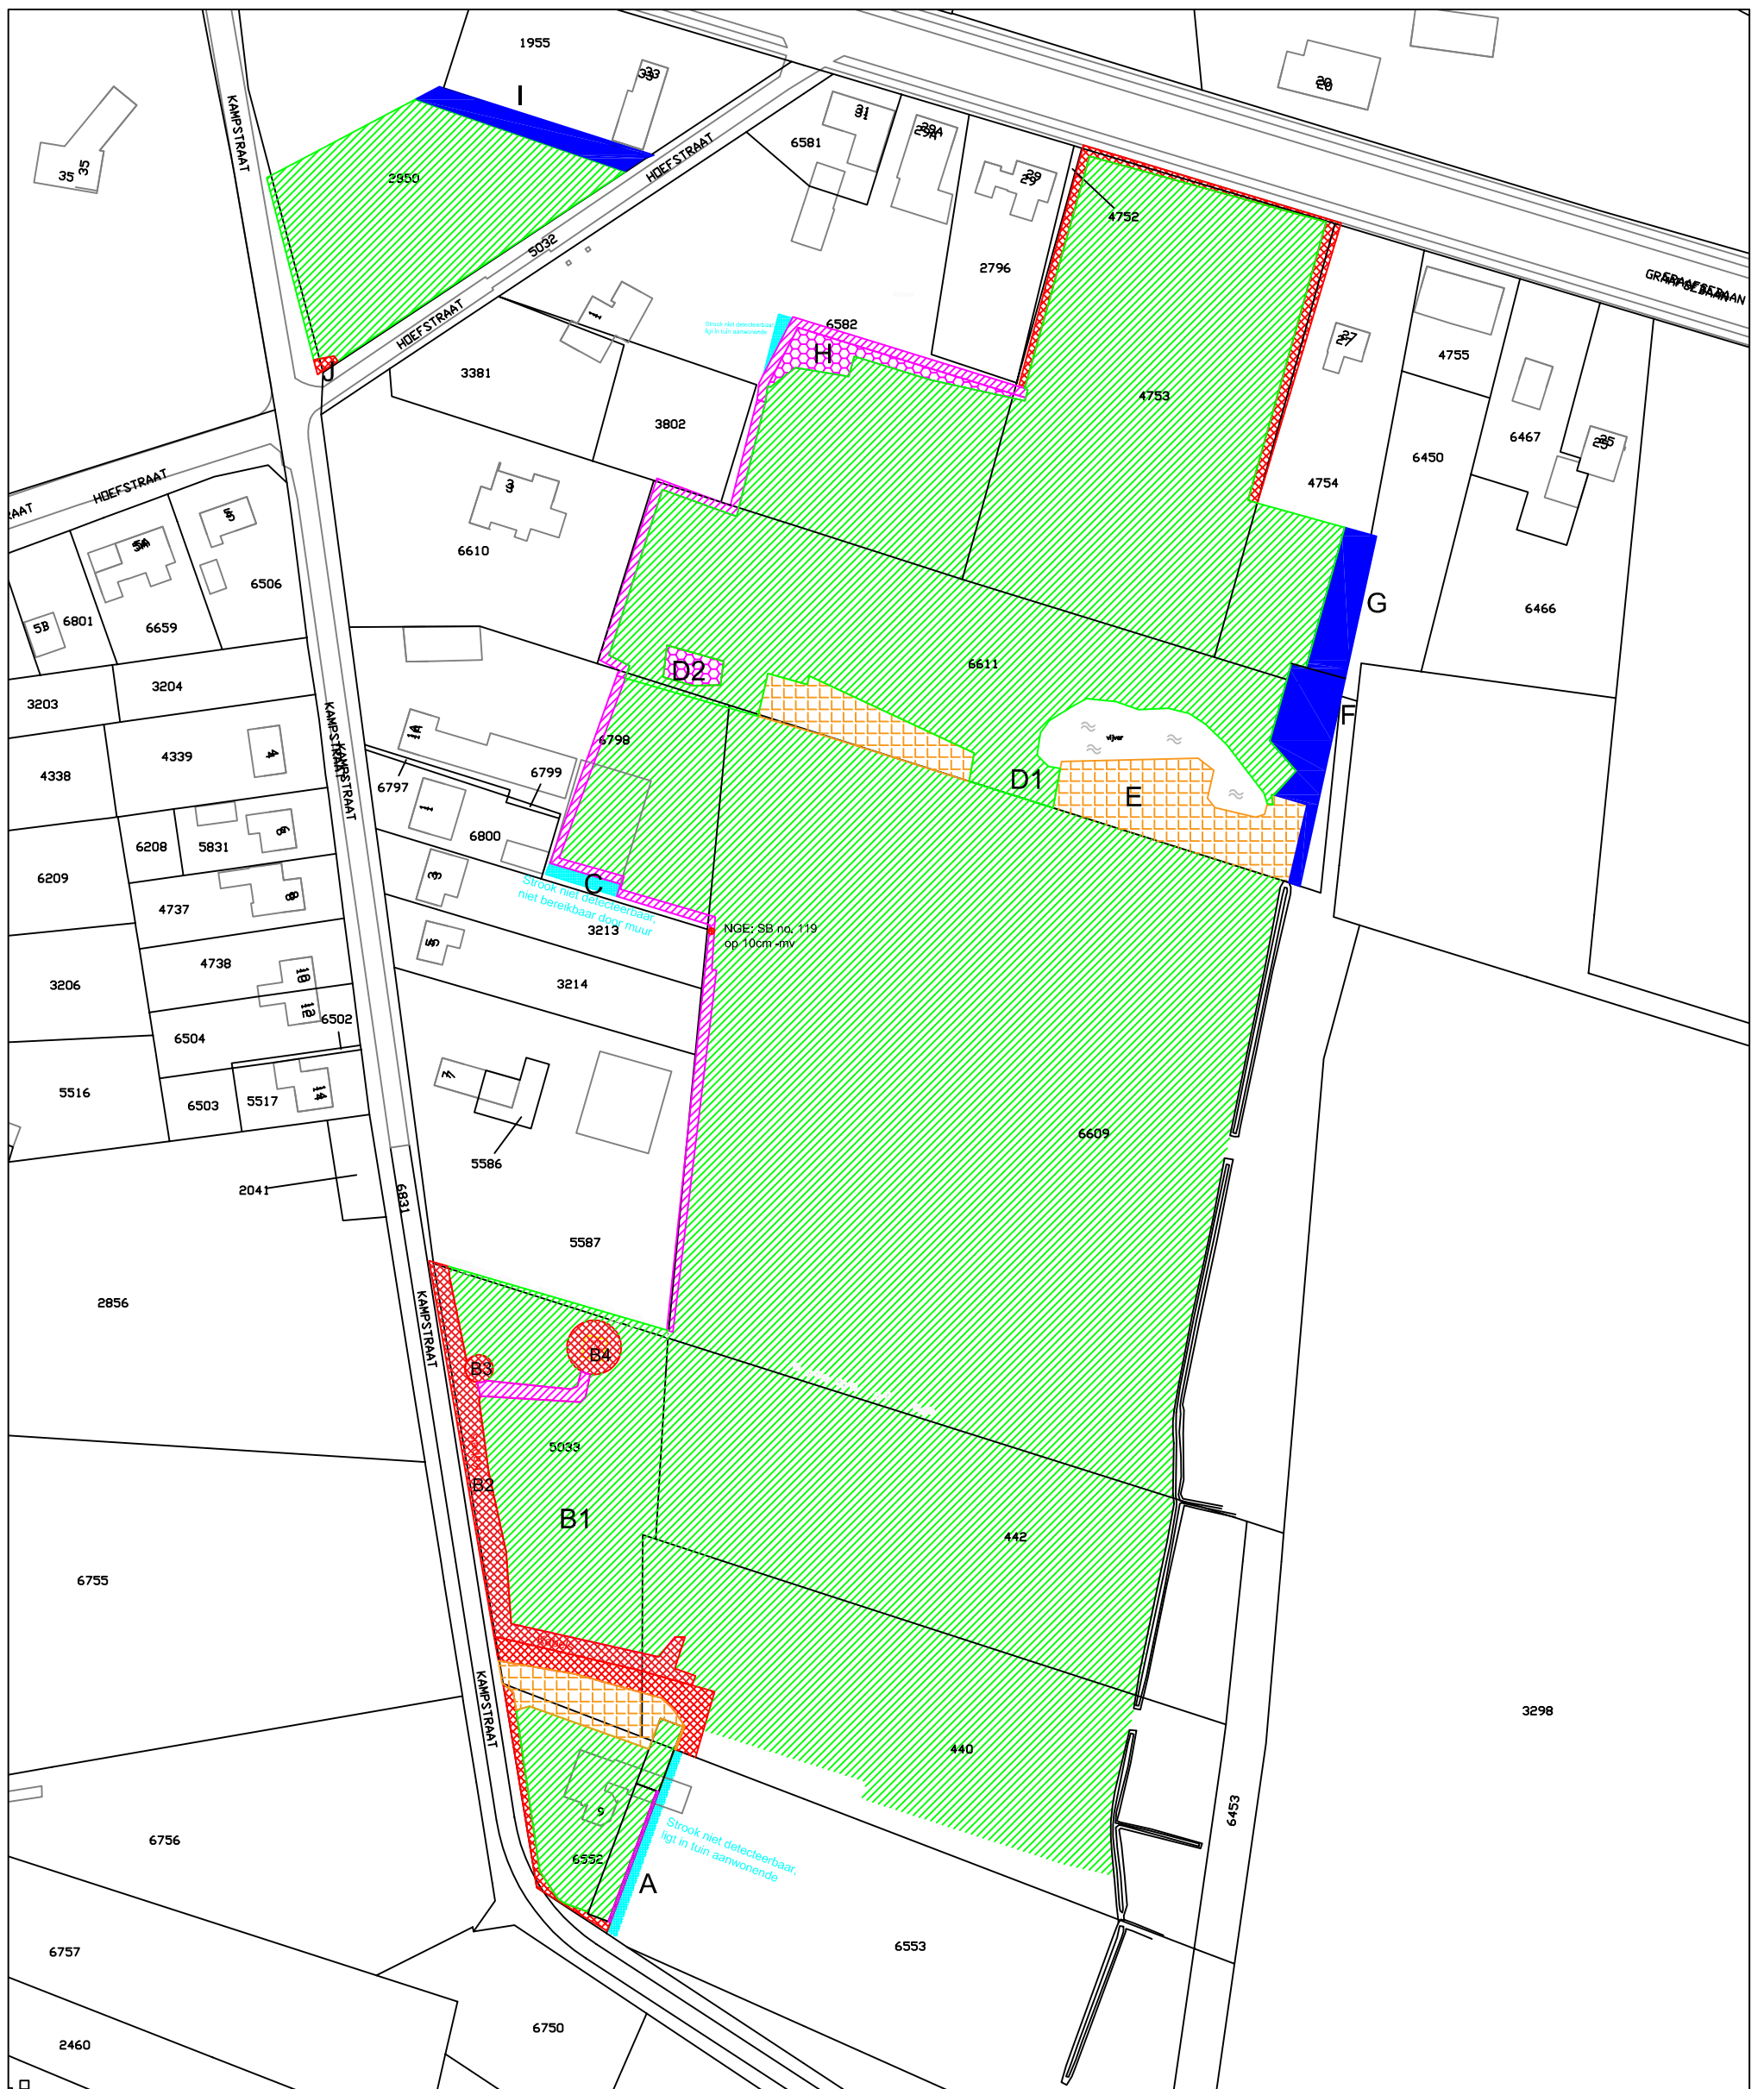
Getekend d.d.	19-09-2014	M. Taks	Tek no:
Gecontroleerd d.d.	19-09-2014	H. Neggers	07892-05-001
Accoord d.d.	19-09-2014	A. Kamp	Schaal: 1:1500
Gewijzigd:			Formaat: A3P

- Vrijgegeven tot 250cm -mv
- Vrijgegeven tot 100cm -mv
- Vrijgegeven tot 50cm -mv
- Vrijgegeven tot 25cm -mv
- Niet vrij te geven gebied ivm straatwerk/verharding, begroeiing of aanwezigheid van kabels en leidingen
- Niet toegankelijk voor detectie
- Mogelijk vervolg in overleg met gemeente

Opsporen Niet Gesprongen Explosieven  
 07892 Heesch de hoof 2  
 Bijlage bij PWVO  
 NGE-bodemonderzoek

Het opsporingsgebied is vrijgegeven op NGE tot een diepte van 2,5 m-mv met uitzondering van de aandachtsgebieden. De vrijgave is in de tekening in bijlage 1 weergegeven.

Tekening 07892-05-001, d.d. 19-09-2014, is losbladig bijgevoegd.
