Ecologisch onderzoek aan 't Dorp 116, 118 en 122 te Heesch

'traject Heesch Holding bv

Opsteller: Ecologisch adviesbureau Eceau
Ing. T.J.P. den Otter
Datum: 6 maart 2020
Kenmerk: TRA-1QS200121 (2/2)

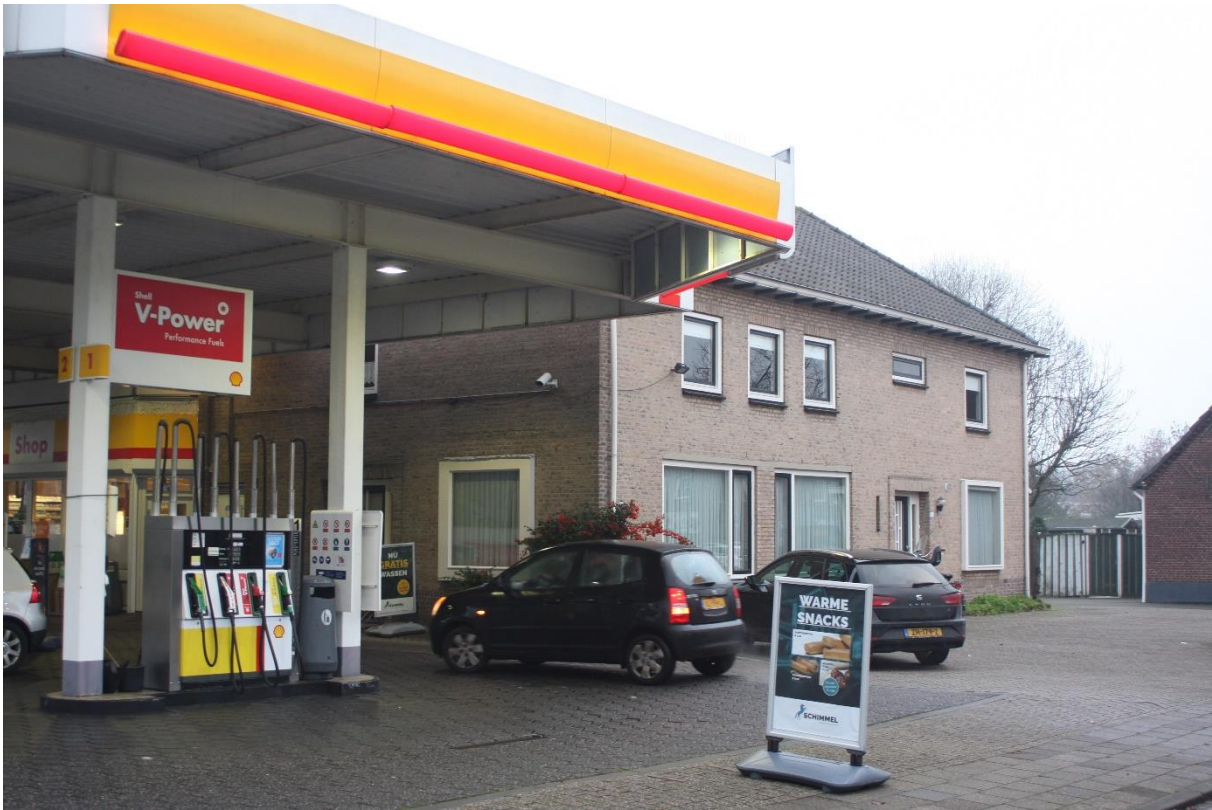
De initiatiefnemer is voornemens het tankstation en de tuin van naastgelegen perceel te saneren ten behoeve van een appartementencomplex

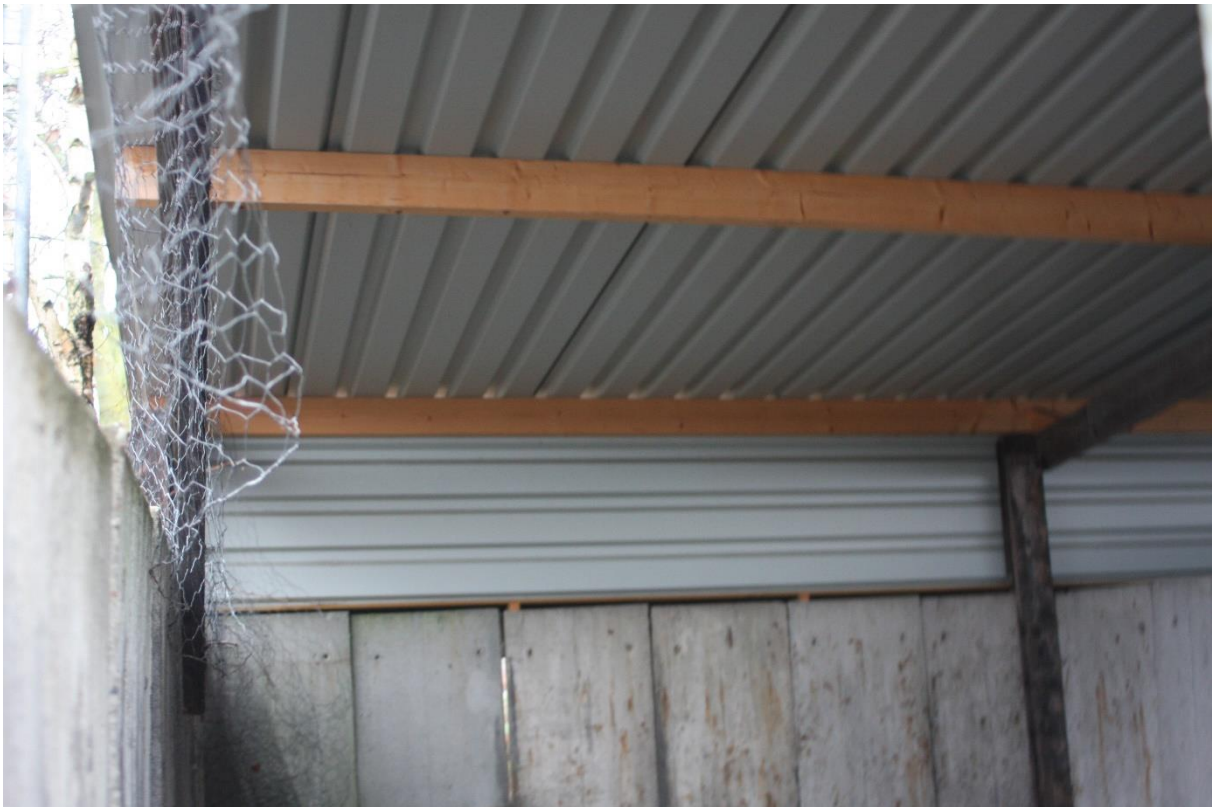
De binnenzijde van de opstallen ten noorden van het tankstation zijn afgewerkt met een enkellaags dak en enkellaagse wanden/muren

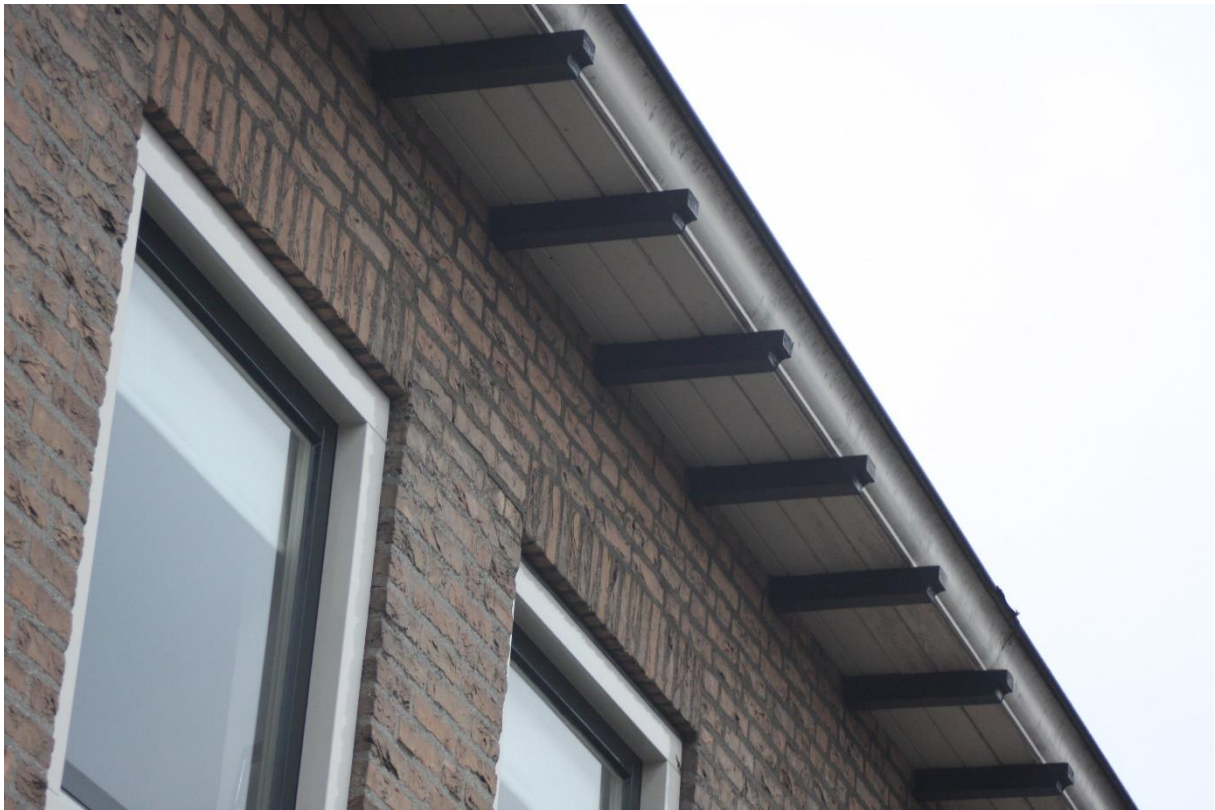
De overstekken van de bebouwing op de locatie sluiten naadloos aan op de gevels

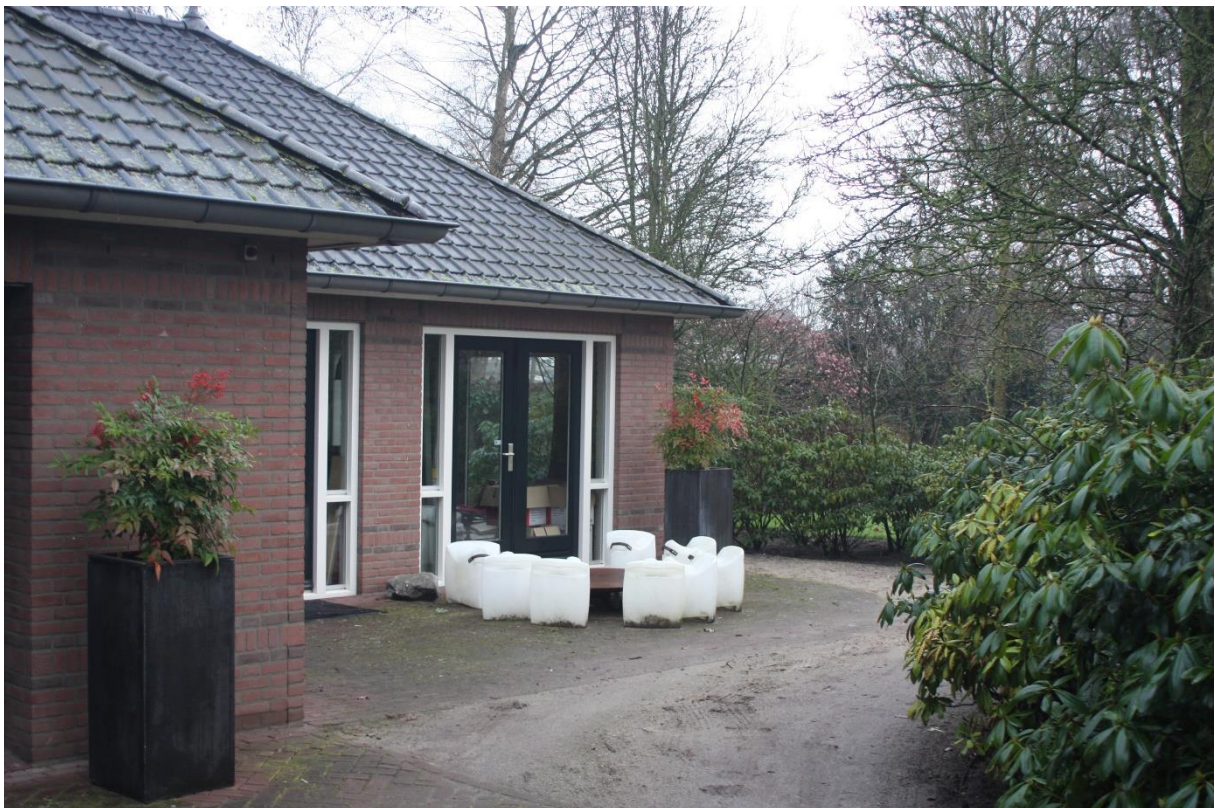
Het bijgebouw op het perceel aan 't Dorp 122 is volledig voorzien van vogelschroot en de spouw is geïsoleerd. De tuin wordt onderhouden met een hoog kwaliteitsbeeld

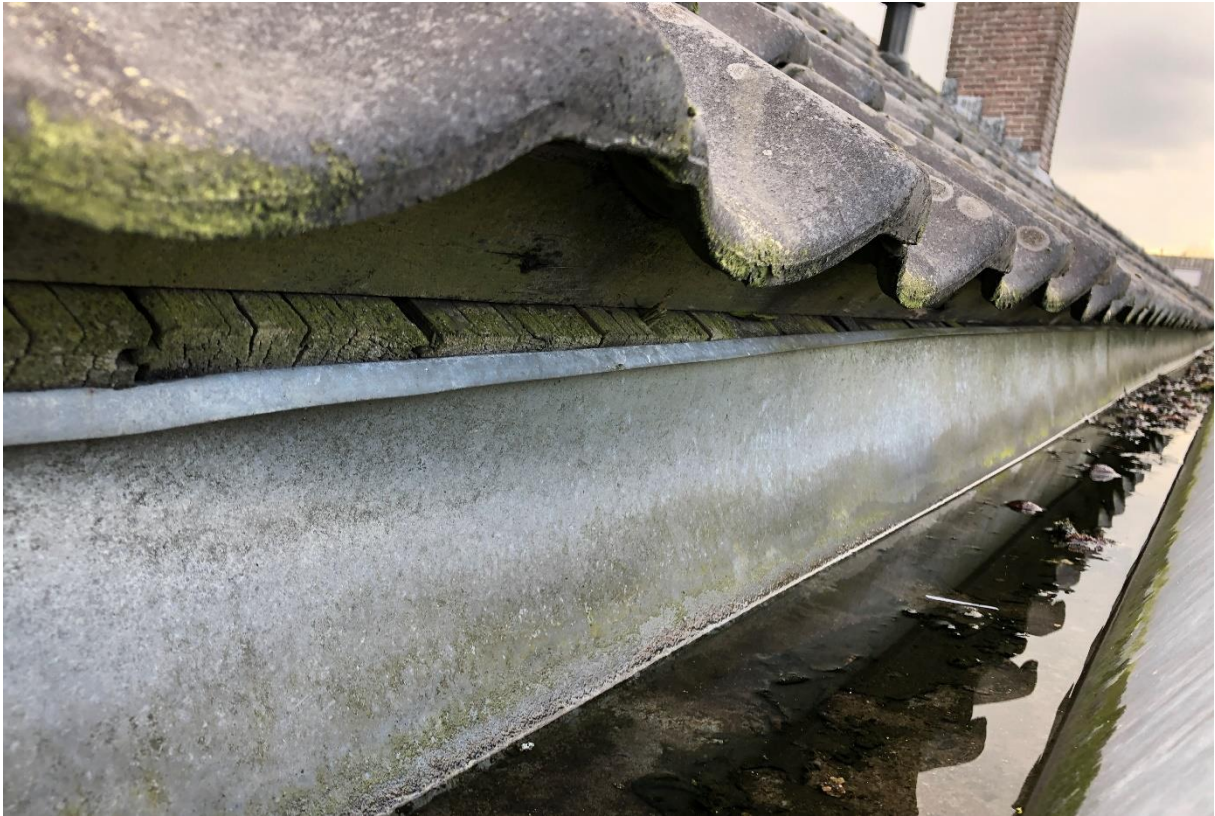
deze plaatsen. Tevens zijn bij de onderste laag dakpannen geen openingen aanwezig, over de gehele breedte is een lat bevestigd die de vorm van de pannen volgt en afdicht. Bovendien gezien de aanvliegroute die gierzwaluwen nodig hebben om een nestlocatie te benaderen is het redelijkerwijs uit te sluiten dat gierzwaluwen op de locatie broeden. De soort benadert potentiële nestlocaties namelijk van onderaf en laat zich bij vertrek enkele meters vallen alvorens weg te vliegen. Voor zowel de gierzwaluw als de huismus zijn geen potentieel geschikte nestlocaties aangetroffen.

Onder de onderste laag dakpannen bij de woning aan 't Dorp 116/118 is een lat bevestigd.
