**RAPPORT**  
**Verkennd bodemonderzoek**  
**Delst 30 te Nistelrode**

Aeres Milieu projectnummer AM16225

| Soort onderzoek | : Verkennd bodemonderzoek |
| Adres onderzoekslocatie | : Delst 30 te Nistelrode |

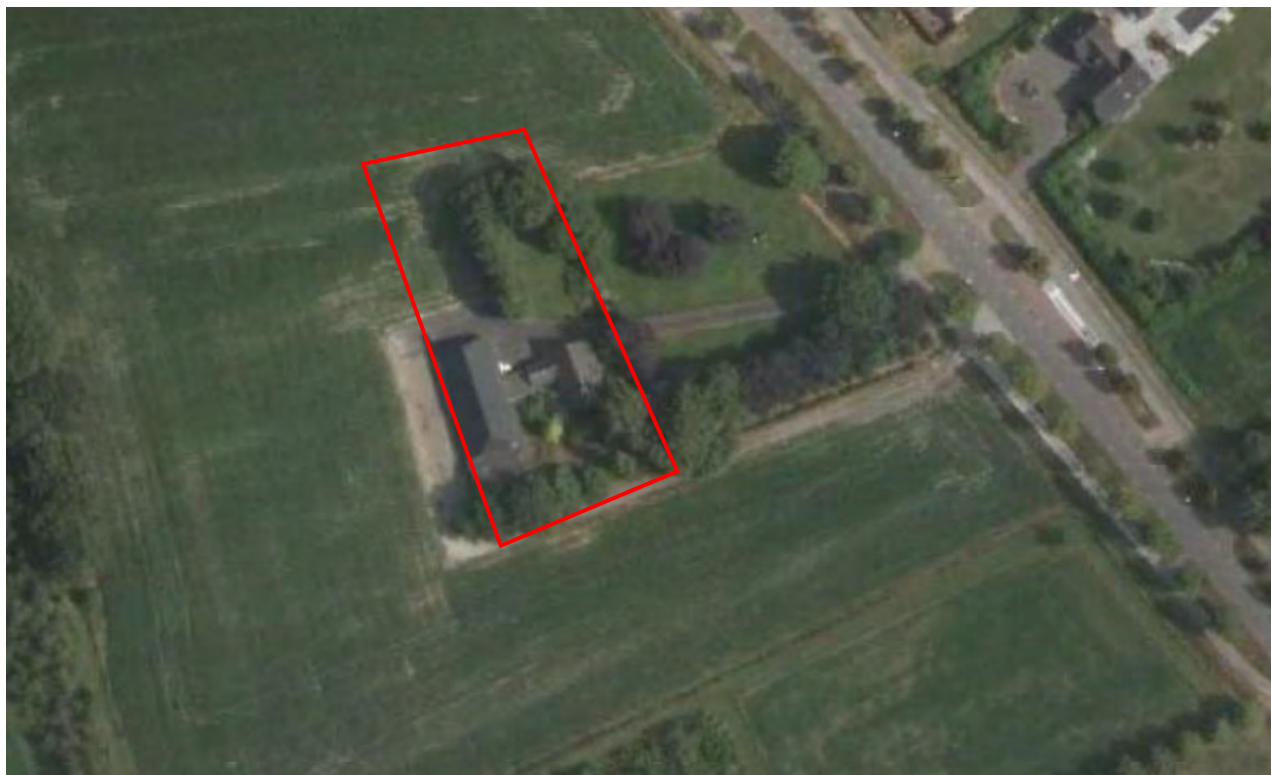
Afbeelding 1: globale begrenzing onderzoekslocatie (Bron luchtfoto: Ruimtelijkeplannen.nl)

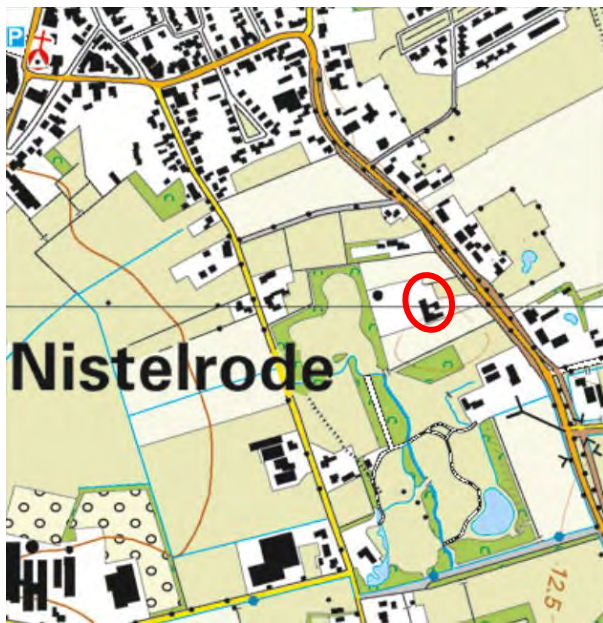
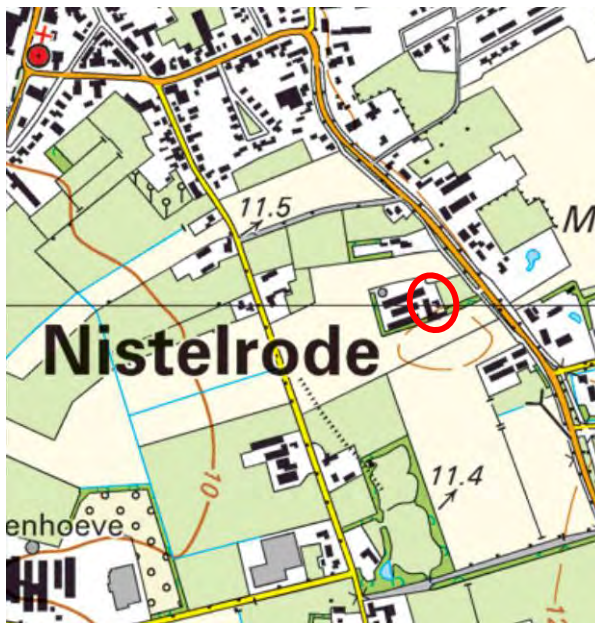
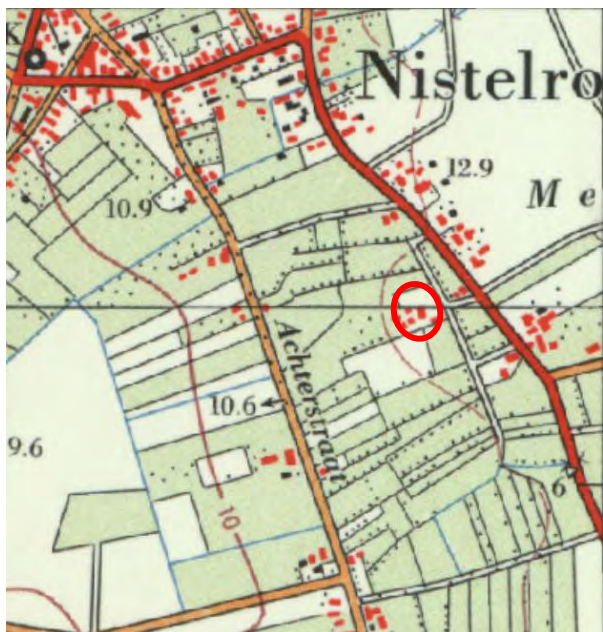
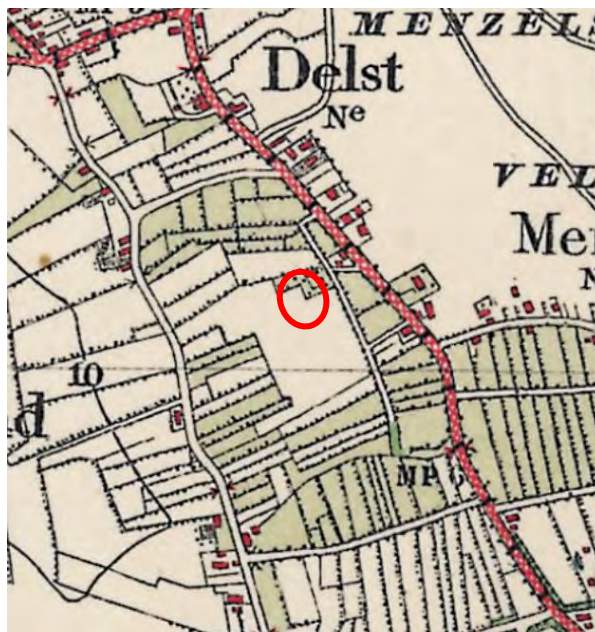
Uit kaartmateriaal van de geraadpleegde historische kadasterkaarten [www.topotijdreis.nl] is af te leiden dat de onderzoekslocatie in 1870, 1920 en 1955 nog niet was bebouwd. Op de kaart uit 1975 zijn diverse opstallen zichtbaar. Op de kaart uit 2010 is te zien dat de opstallen in westelijke richting zijn uitgebreid. Op de kaart uit 2015 is bestaande situatie te zien waarbij de agrarische opstallen ten westen van de onderzoekslocatie zijn gesloopt.

1920  
1870  
Afbeelding 2: geraadpleegde historische kaarten (Bron kaarten: topotijdreis.nl)

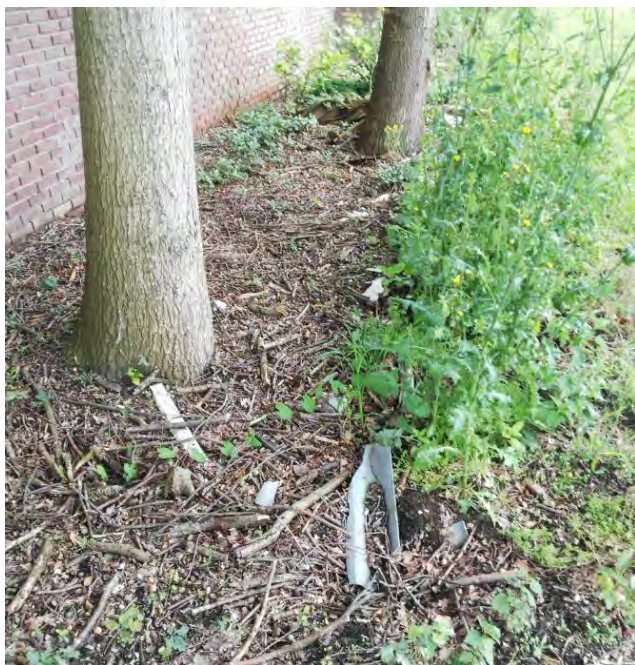
Uit het dossieronderzoek is geen informatie naar voren gekomen dat bovengenoemde activiteiten ter plaatse van de onderzoekslocatie hebben plaatsgevonden. Bij de uitgevoerde veldinspectie is gebleken dat het dak van de op de onderzoekslocatie aanwezige stal bestaat uit asbestverdachte golfplaten. Aan de zuidzijde van de stal zijn diverse stukjes asbest op het maaiveld aangetroffen en een stuk asbestverdachte buis (zie afbeelding 6 en 7).

Afbeelding 6: asbestverdacht plaatmateriaal

Rondom de stal met asbestverdachte dakbedekking is de bodem verdacht op aanwezigheid van asbest. Geadviseerd wordt om ter plaatse na sloop, een verkennend onderzoek asbest in grond (conform de NEN 5707) uit te voeren.

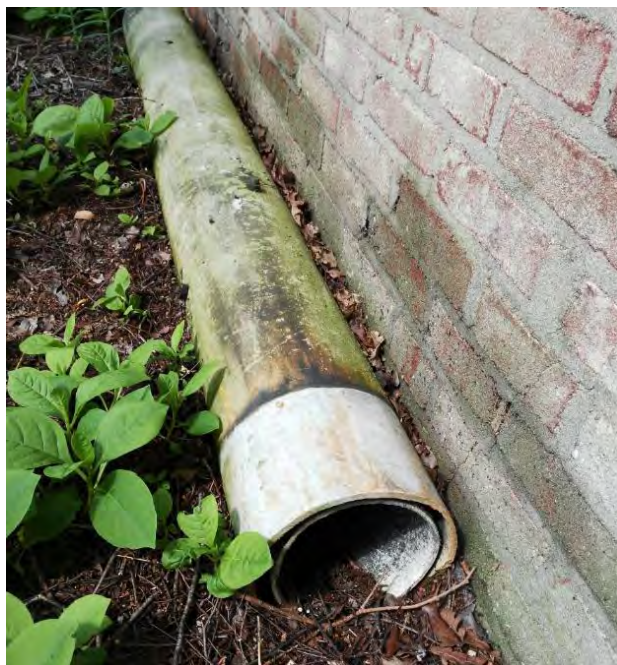
Afbeelding 7: asbestverdachte buis
