December 2018

Vooronderzoek - historisch onderzoek  
Wilhelminalaan 41-43 te Heesch

Projectnummer : WLN.292818  
Rapportagedatum : 14-12-2018

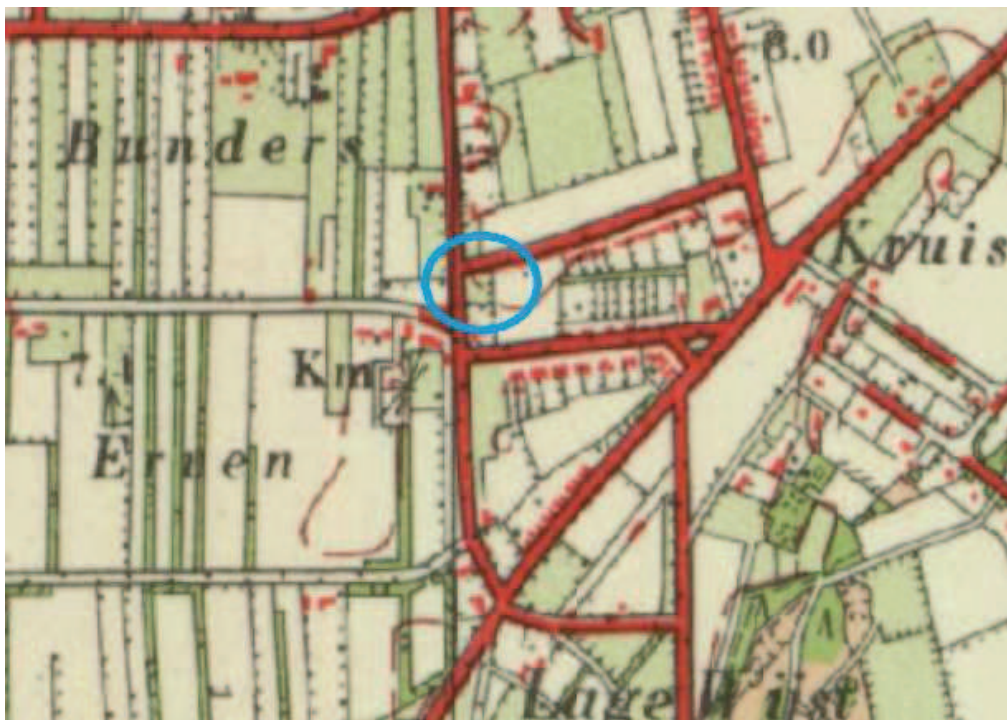
Figuur 2.2: Historische kaart 1955

De onderzoekslocatie ligt in de woonkern van Heesch. Tot 1955 was de locatie in agrarisch gebruik geweest. Hieronder is een historische kaart opgenomen waar uit op te maken valt dat ter plaatse van de onderzoekslocatie sprake was van weiland.
