**RAPPORT**  
**Verkennd bodemonderzoek**  
**Broekstraat 12 te Bergeijk**

Aeres Milieu projectnummer AM19367

Definitief

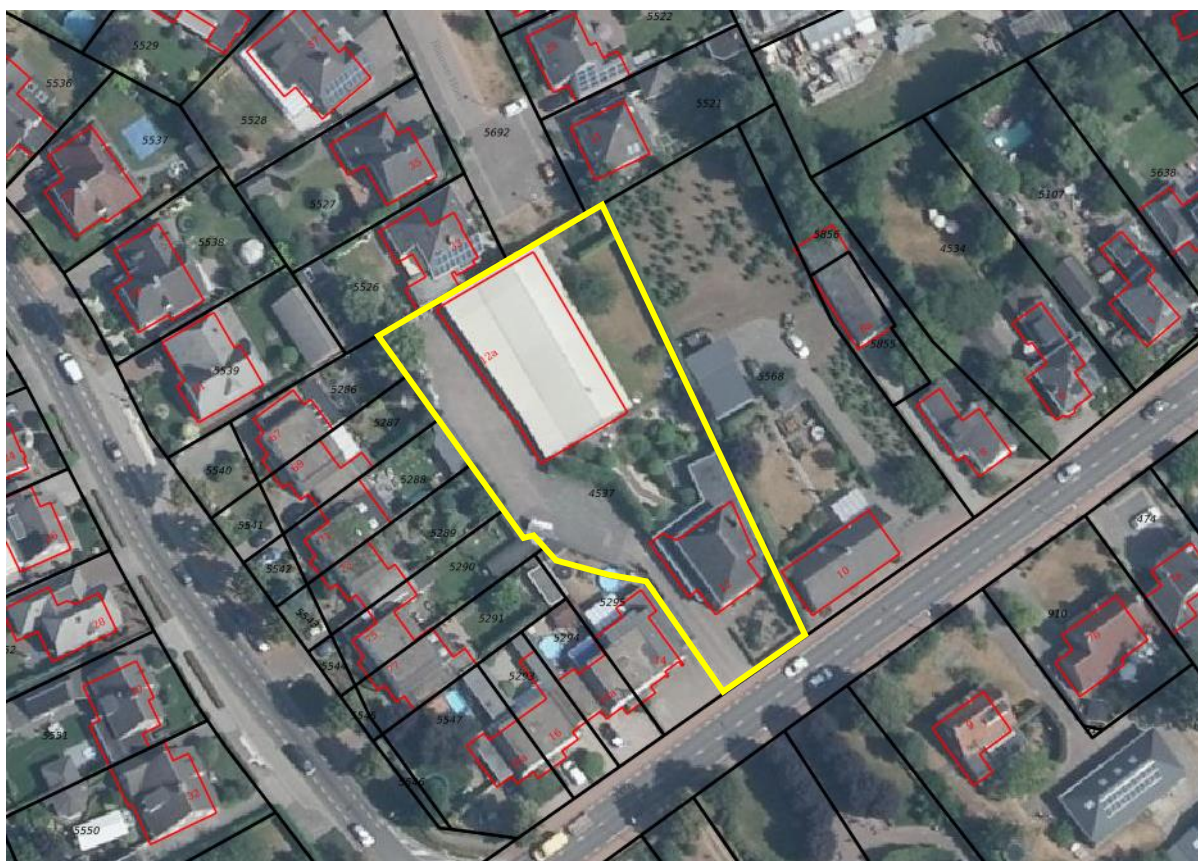
Afbeelding 2: globale begrenzing onderzoekslocatie (bron luchtfoto: PDOKviewer)

Op onderstaande luchtfoto is de globale begrenzing van de onderzoekslocatie weergegeven. Met geel omlijnd is de onderzoekslocatie aangegeven.

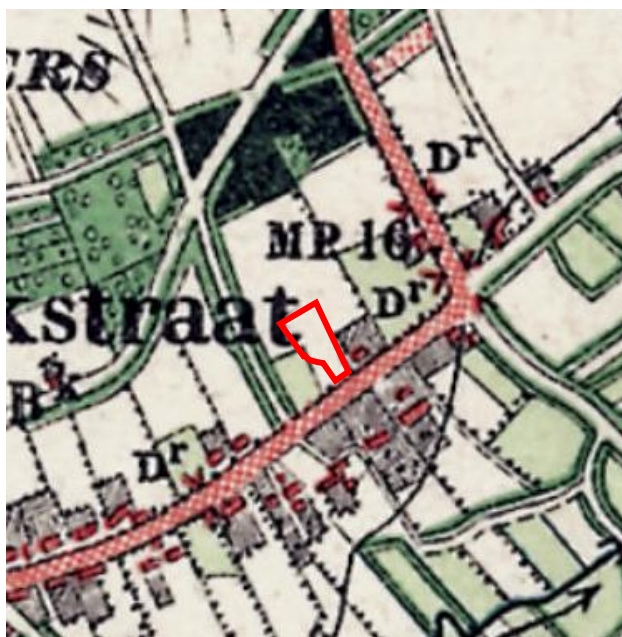
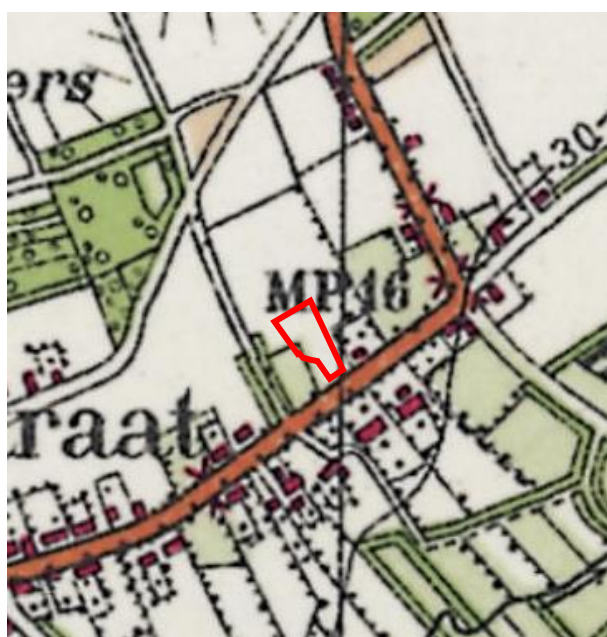
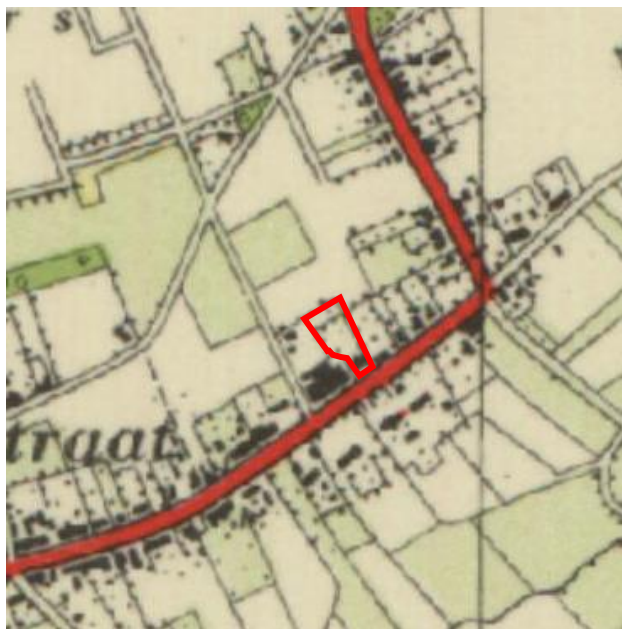
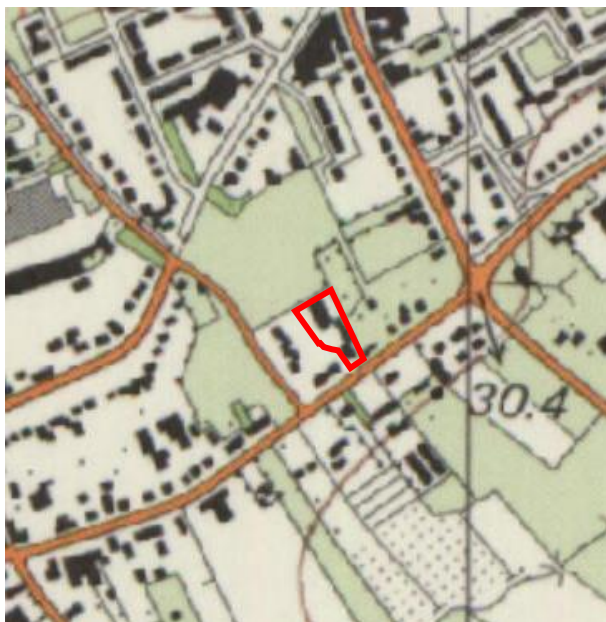
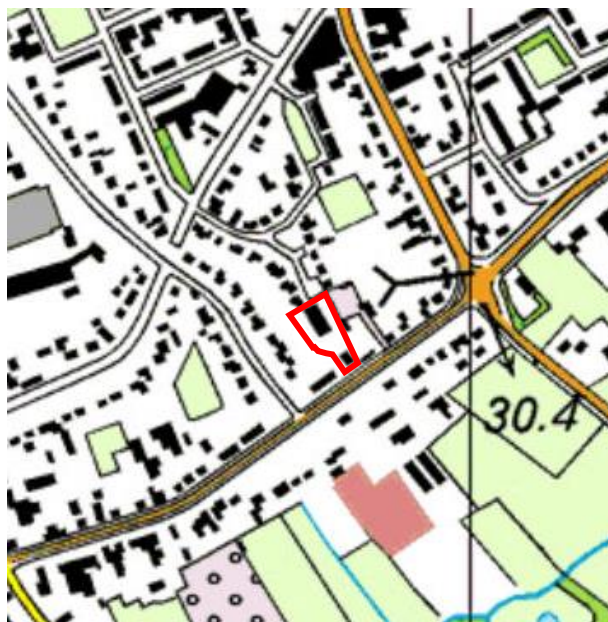
Afbeelding 3: geraadpleegde historische kaarten (bron kaarten: topotijdreis.nl)

Uit kaartmateriaal van de geraadpleegde historische kaarten is af te leiden dat de onderzoekslocatie tot aan het begin van de jaren vijftig altijd ongebouwd is geweest en een agrarisch gebruik heeft gekend. Op de kaart uit 1953 is de eerste bebouwing waar te nemen. Het betreft het bestaande woonhuis. Op de kaart uit 1973 is een opslagloods zichtbaar op de onderzoekslocatie. Op de diverse kaarten is de uitbreiding van bebouwing rondom de onderzoekslocatie goed waar te nemen.

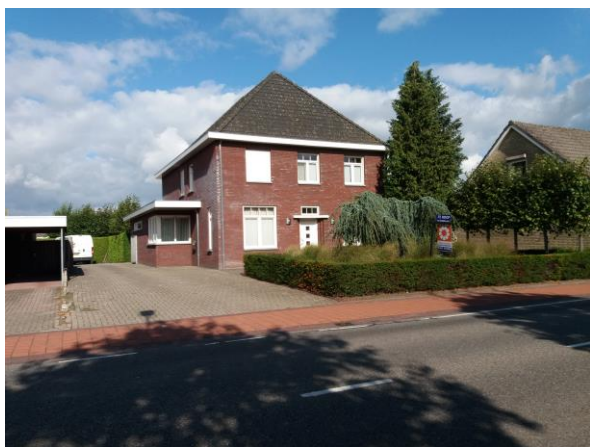
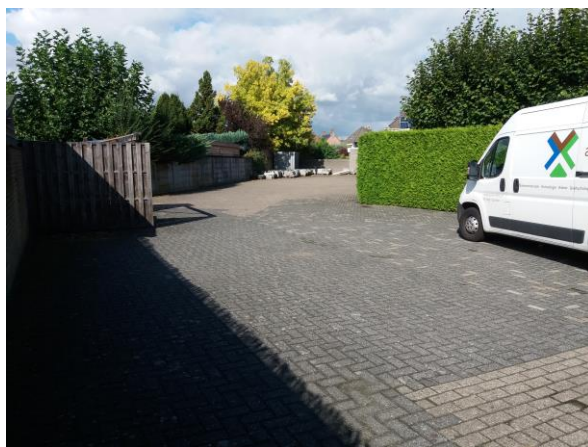
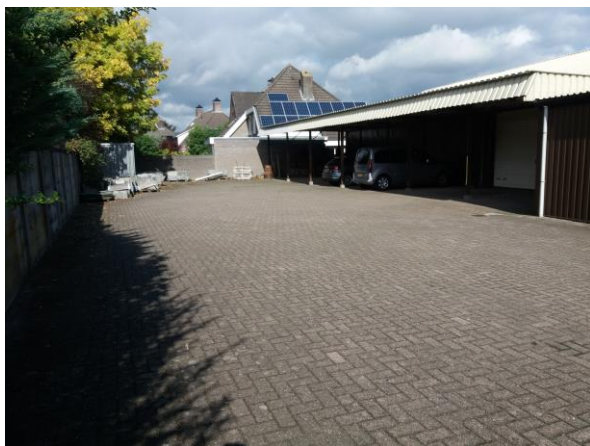
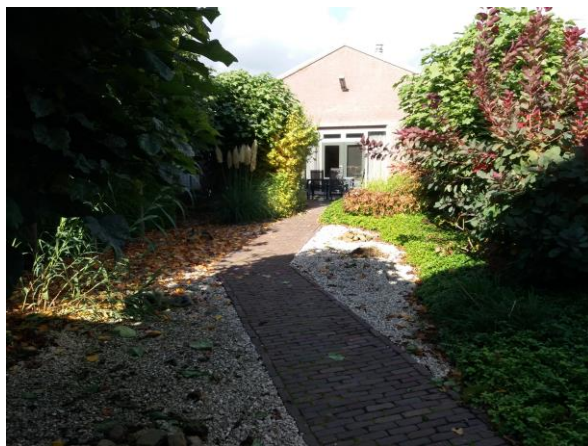
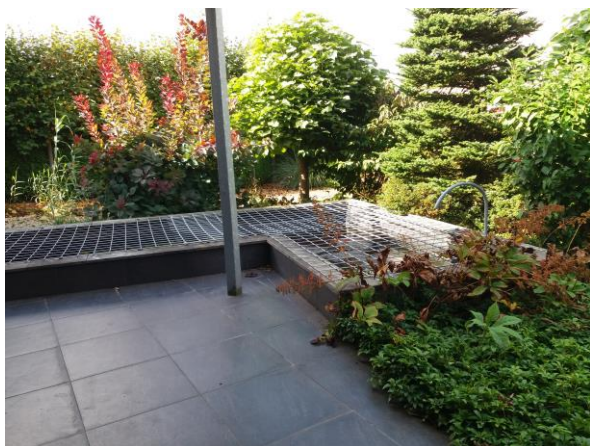
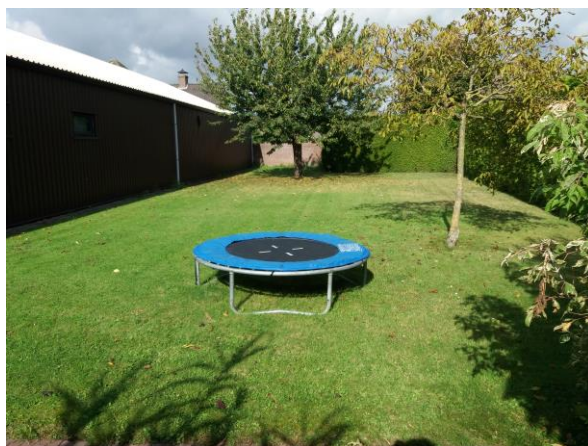
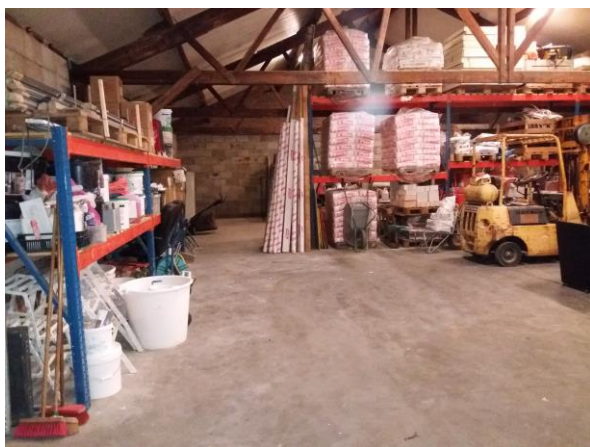
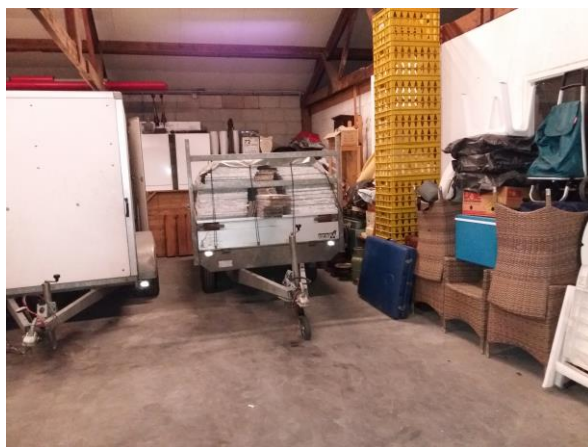
Foto's onderzoekslocatie

De onderzoekslocatie is bebouwd met een woning en een bedrijfsloods. De voor- en achterzijde van de woning is ingericht als siertuin. Ten westen van de woning ligt een inrit naar de bedrijfsloods op het achterterrein. De inrit en het buitenterrein bij de loods is verhard met klinkers. De loods wordt gebruikt door een stucadoorsbedrijf voor de opslag van materialen. De loods is voorzien van een betonvloer.

Tijdens de veldinspectie zijn op het terrein en in de loods geen waarnemingen gedaan die wijzen op de aanwezigheid van bodemverontreinigingen of bronnen van verontreinigingen. Aan de zichtbare zijden van de bebouwing en op het terrein zijn geen asbestverdachte materialen waargenomen.

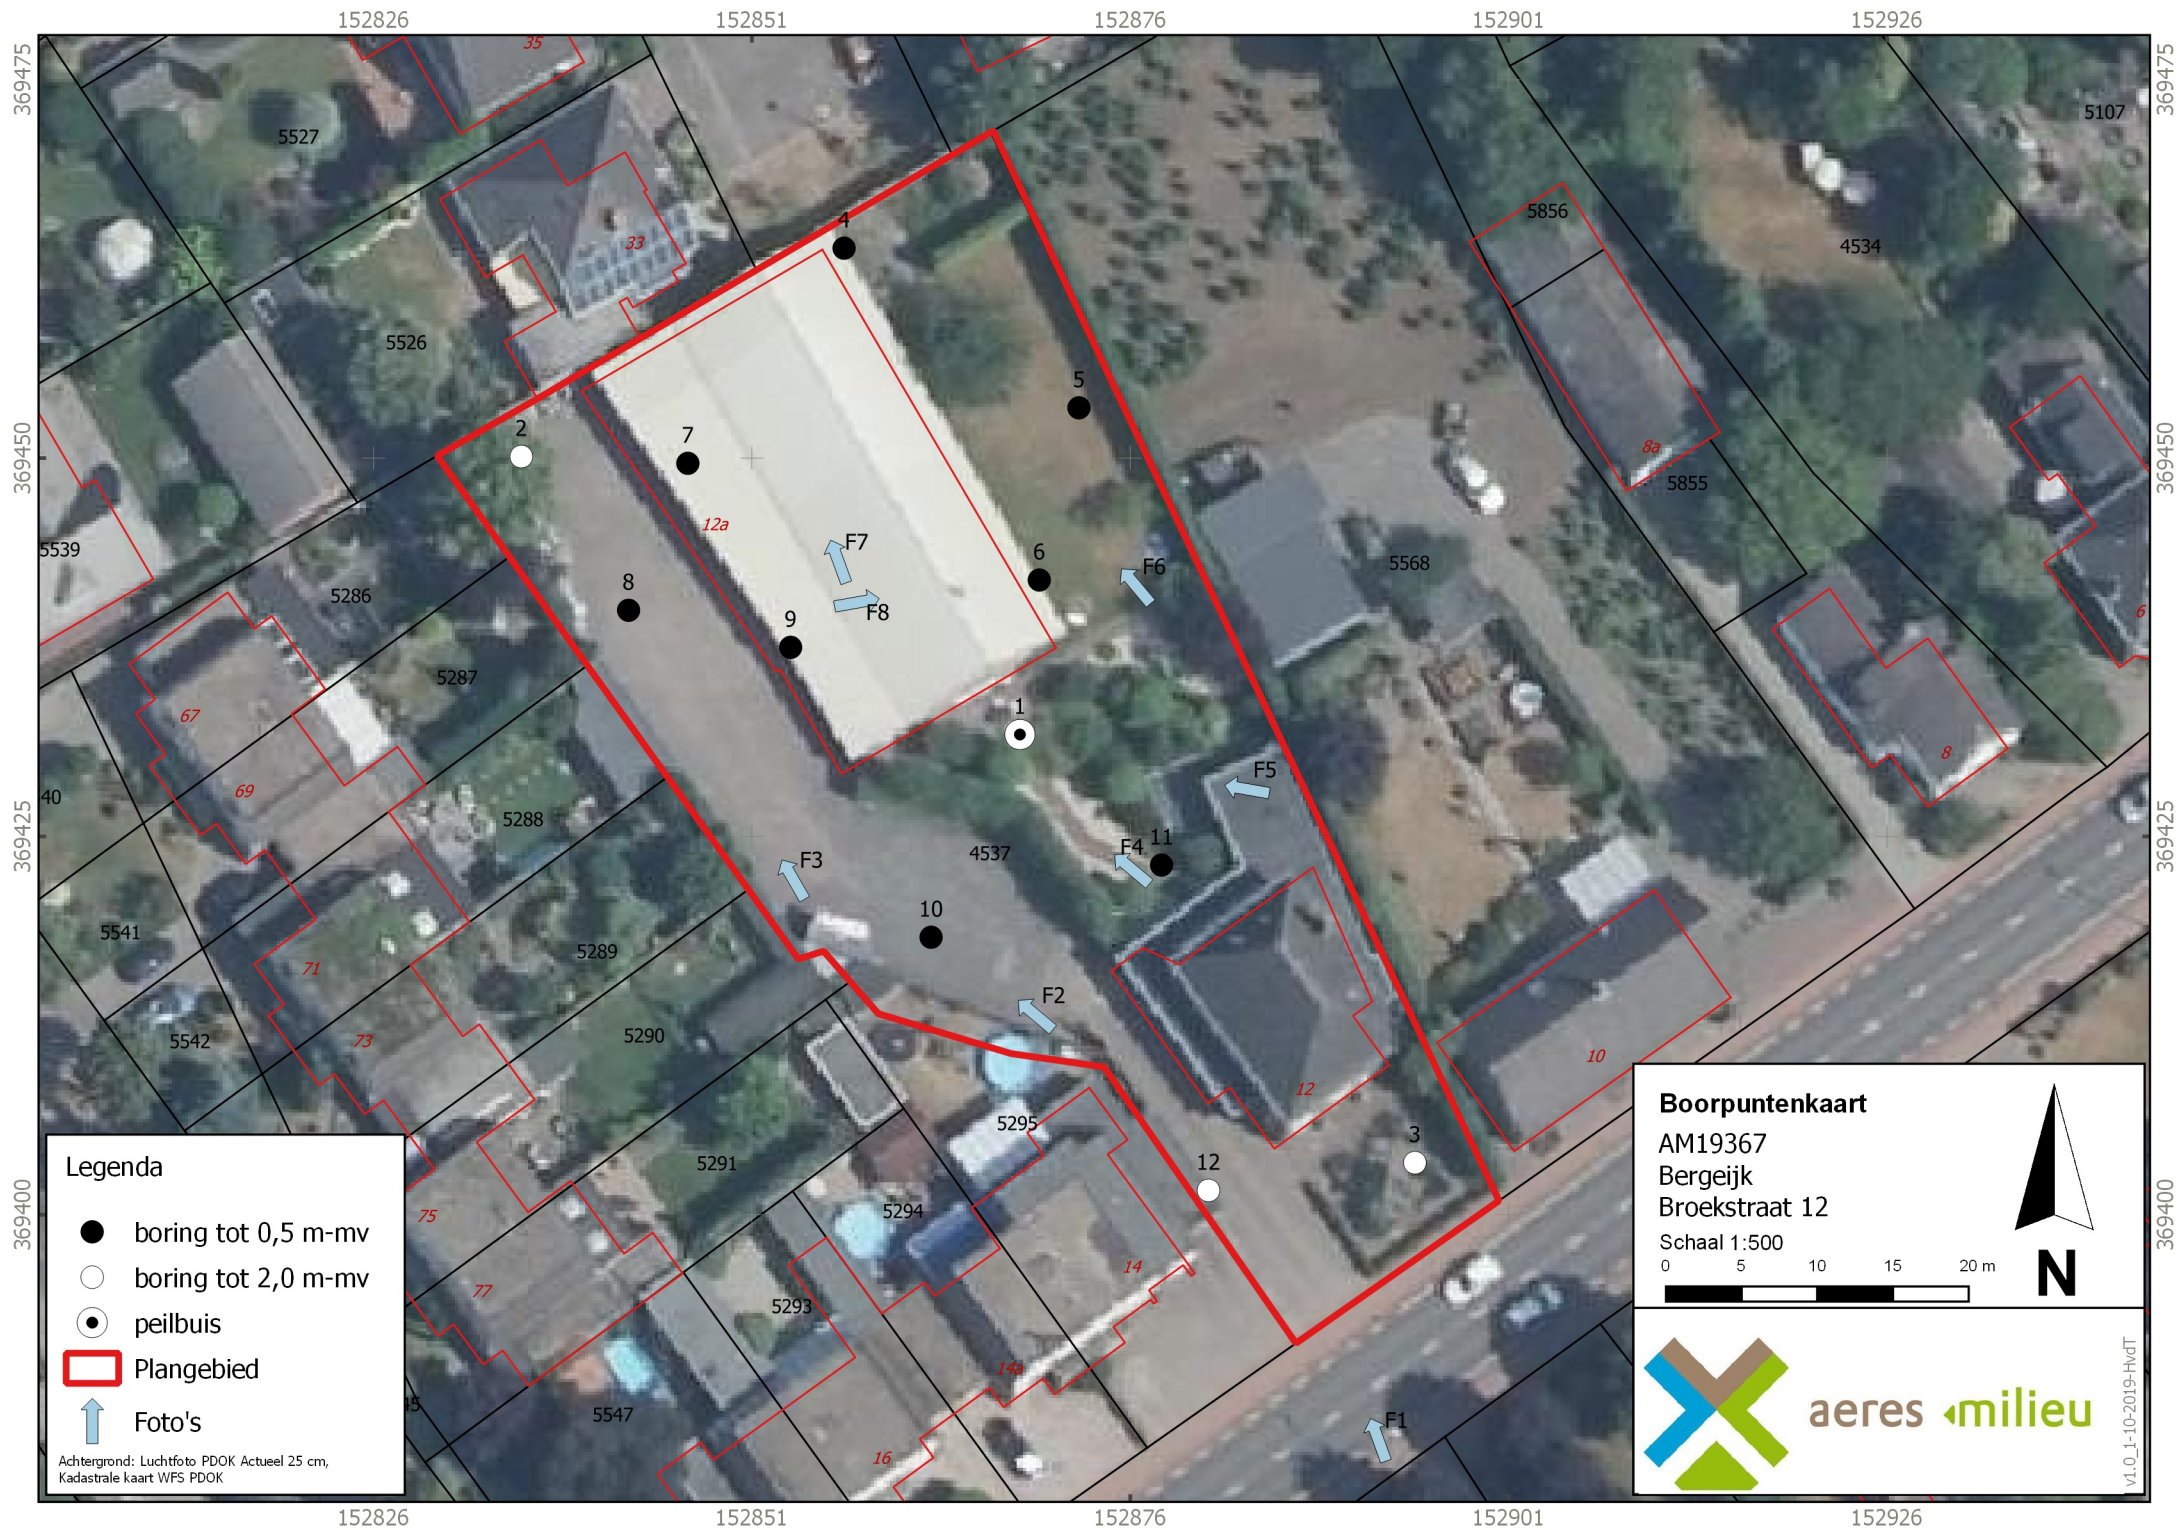
Situatietekening onderzoekslocatie met boorpunten

De boringen zijn verricht met behulp van de Edelmanboor ( $\varnothing$  7 of 10 cm). Zie voor de boorpuntlocaties bijlage 4.

Gebaseerd op de diepte en stroming van het freatisch grondwater is een boring afgewerkt met een peilbuis (zie bijlage 2). Deze is centraal op de onderzoekslocatie geplaatst, ter plaatse van boorpunt 01. De bovenkant van het peilbuisfilter is onder de aangetroffen grondwaterstand geplaatst. Het filter bevindt zich van 2,85 – 3,85 meter beneden maaiveld. Tijdens de installatie van de peilbuis is geen werkwater gebruikt.
