## CULTUURHISTORISCHE WAARDEBEPALING

Weebosch 104

Bergeijk

Dit rapport betreft een bouwhistorische verkenning van de voormalige langgevelboerderij WEEBOSCH 104, GEMEENTE BERGEIJK.

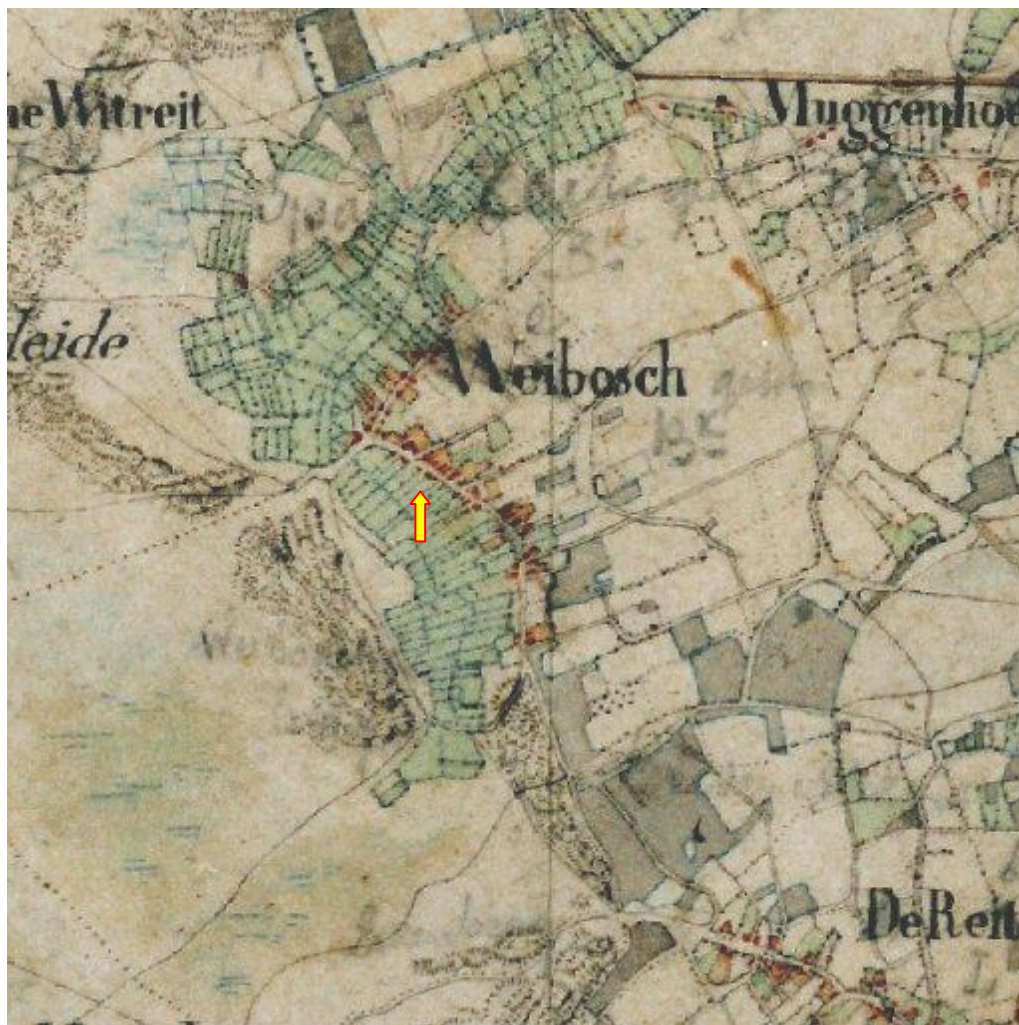
Afb. 3 Militaire kaart uit 1830-1850 met bij de pijl de voorloper van de boerderij Weebosch 107.

De naam "Weebosch" of "Weibosch" wijst naar een, voor de Kelten belangrijke en heilige plek waar de goden offers werden gebracht. Hieruit mag worden afgeleid dat in de Keltische tijd deze omgeving bewoond werd. De "Militaire kaart 1830-1850" toont de haakvormige weg waarlangs de boerderijen gelegen zijn. De afbeelding van de kaart is te onnauwkeurig om aan de hand van de rode vlekken, die de bebouwing voorstellen, te kunnen aangeven welk type bebouwing voorkomt. Duidelijk is wel dat Weebosch een voor landbouw geschikte locatie was. Het grote heide gebied achter de boerderij gelegen bood ruimte voor schapen en strooisel voor de koeienstal. Het perceel waarop de boerderij ligt werd in de negentiende eeuw deels als tuin gebruikt, het overige was weiland. De percelen aan de overzijde van de weg lagen iets hoger en waren in gebruik als bouwlanden. De "Run" een beek die uitmond in de Dommel zorgde voor de aanvoer van water.

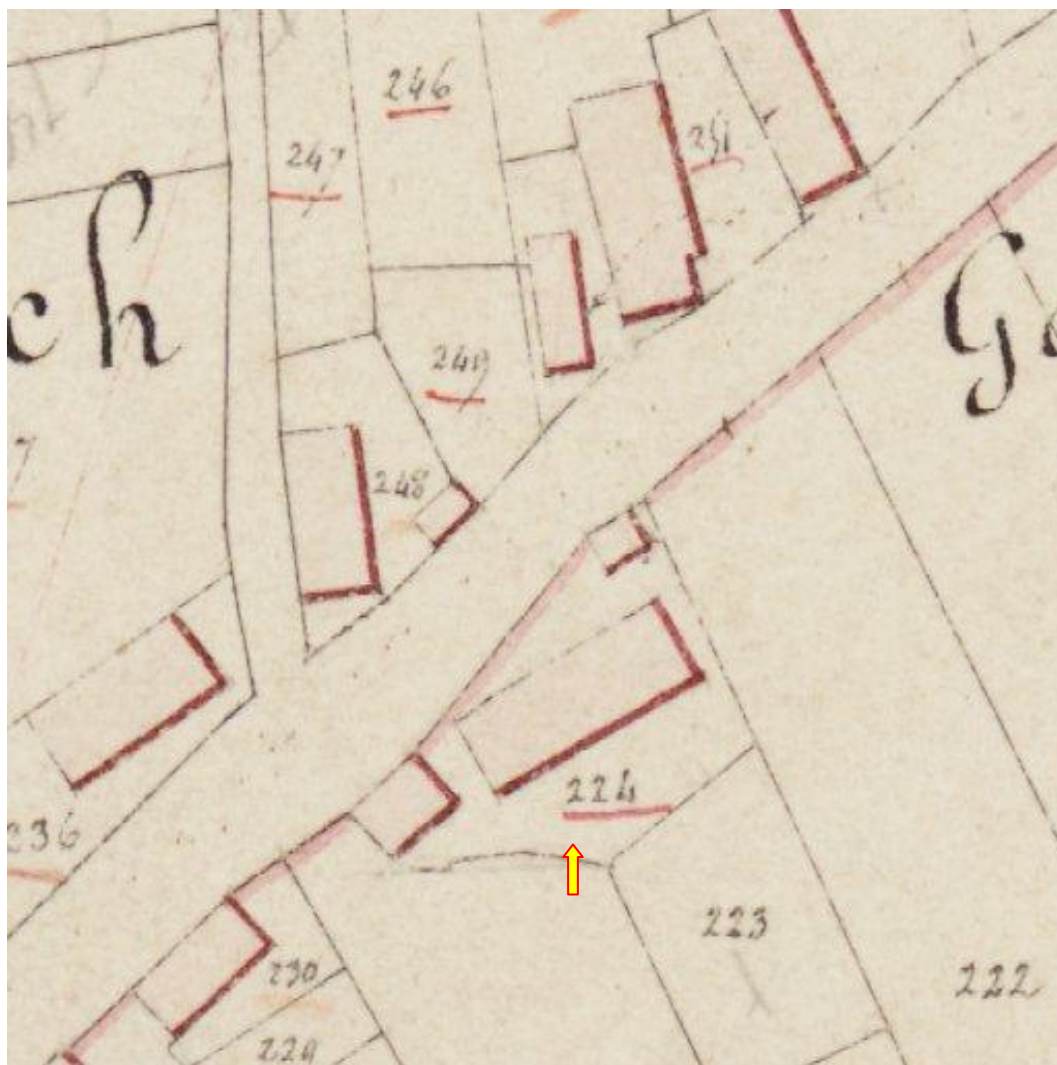
Afb. 5. Detail van het Minuutplan 1830 met de locatie van de boerderij.

De omschrijvingen in de legger behorende bij het minuutplan van omstreeks 1830 van de nummers zijn:

- 222 Weiland eigenaar Klessens de kinderen L en B.
- 223 tuin eigenaar Bergmans Stephanus
- 224 huis en erf eigenaar Bergmans Stephanus.
- 225 weiland eigenaar Bergmans Stephanus.

Op het perceel met nummer 224 staat niet enkel de boerderij aangegeven maar ook twee kleine bijgebouwen. Eén van die bijgebouwen kan een bakhuisje zijn het andere een varkensstal of schuur. Het merendeel van de bebouwing langs weg is met de korte gevel naar de weg gekeerd. Die oriëntatie van een boerderij met het bedrijfsgedeelte naar de weg behoort bij een hallehuisboerderij.

In 1830 behoorde de boerderij toe aan Bergmans Stephanus. Die boerderij is de voorloper van de huidige boerderij.

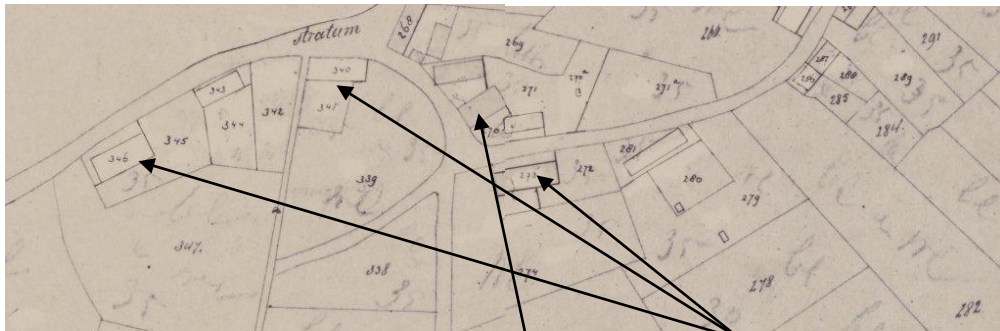
Afb. 9. Detail minuutplan Klein Tongelre met hallehuisboerderij en langgevelboerderijen

De hallehuisboerderij was in de regel alleen in de kop- en eindgevel toegankelijk terwijl de toegangen tot de langgevelboerderij juist in de lange zijgevel gelegen zijn.

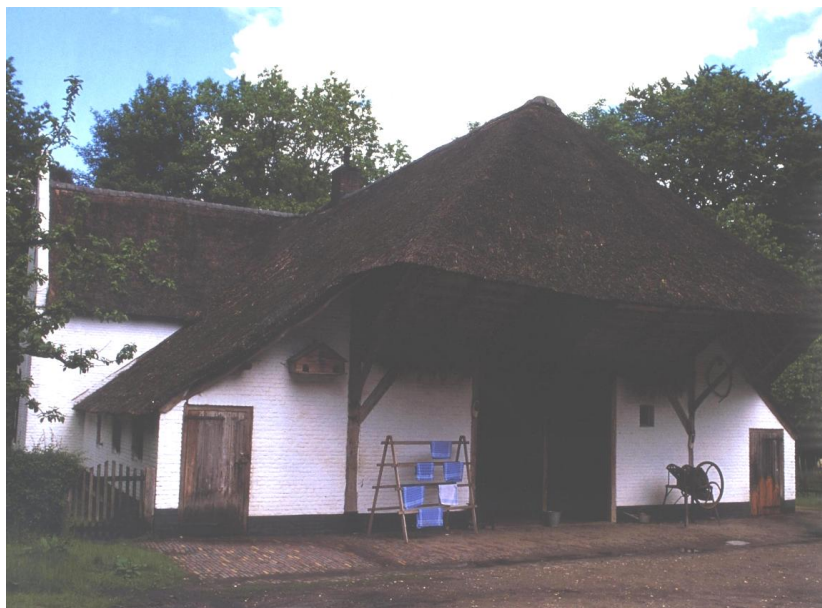
Afb. 10. Hallehuisboerderij met bedrijfszijde naar de weg gekeerd.

Het spreekt voor zich dat de boer die met een kar zijn boerderij in moet rijden, dat vanaf de weg doet. Met andere woorden de meeste hallehuisboerderijen liggen met de bedrijfszijde naar de weg gekeerd, terwijl de langgevelboerderij met de lange zijde naar de weg gelegen is.

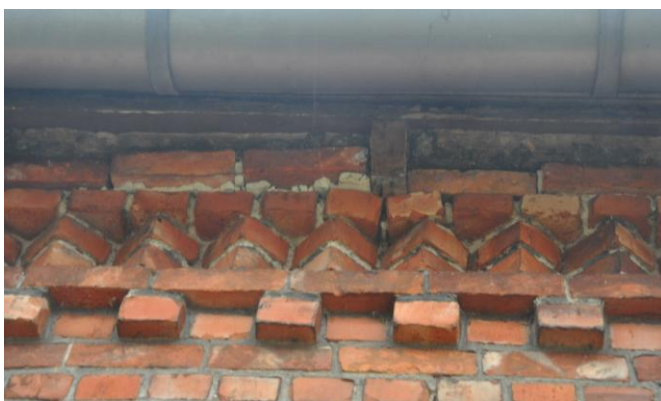
Afb. 12. Fries onder de goot ( bloktand, strekkenlaag, dubbele muizentand, koppenlaag en strekkelaag)

De gevels zijn gemetseld met rode baksteen in kruisverband. De toegepaste baksteen is vermoedelijk in België gebakken met oranje-rood bakkende klei. In het gebied dicht bij de Belgische grens zijn deze bakstenen in de eerste helft van de twintigste eeuw veelvuldig toegepast. Het voegwerk is platvol uitgevoerd met een licht gekleurde kalkmortel. Op de overgang van de langsgevels naar het dak is achter een zinken mastgoot een zes lagen hoog fries of muizentand gemetseld.

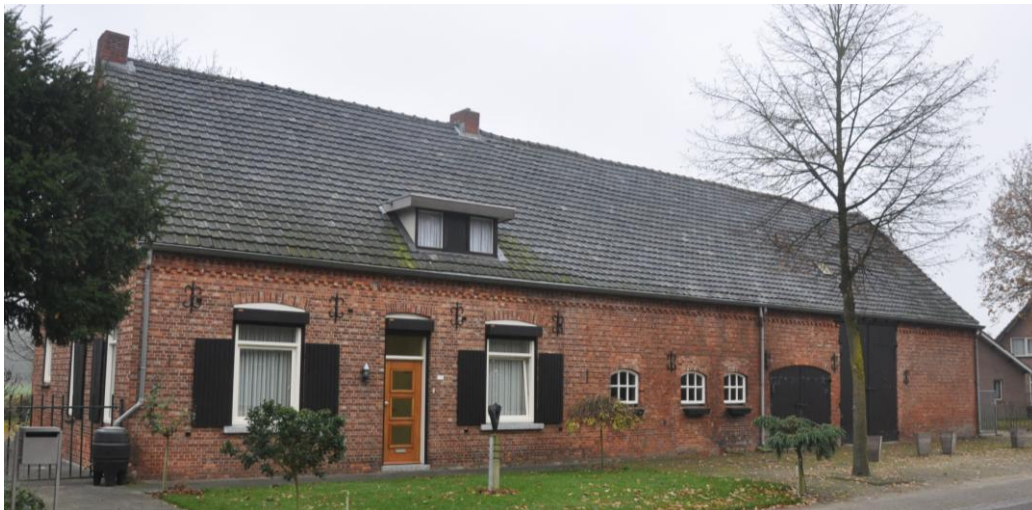
Afb. 13. Aanzicht boerderij vanaf de weg.

Het zadeldak is gedekt met gesmoorde tuiles du nord pannen met vlakke wel. Aan de kopgevel en bij de brandgevel is een schoorsteen aanwezig. Boven het

woongedeelte is iets rechts van het midden van het woongedeelte een brede plat afgedekte dakkapel geplaatst.

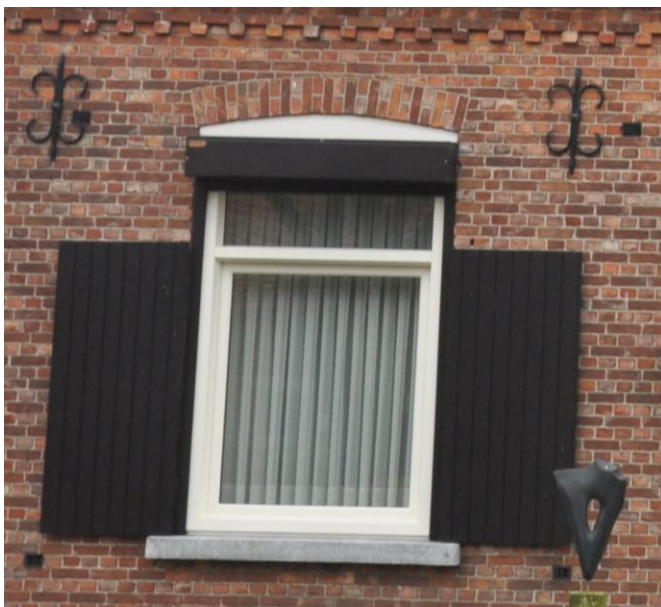
Afb. 14. Kunststof raam met rolluik en luiken bevestigd tegen de gevel.

Het woongedeelte ligt gezien vanaf de weg aan de linker kant van de boerderij het bedrijfsgedeelte rechts. Het woongedeelte heeft links en rechts van de voordeur een zelfde raam met een breedte van 14 koppen. De ramen zelf, zijn in de loop der tijd vervangen. De huidige ramen zijn in kunststof en hebben een kalf waarboven een vaste ruit, onder het kalf bevindt zich een groot draaikiep raam. De ramen worden door een boogtrommel met daarboven een strek overspannen. Decoratief zijn luiken aan de gevel bevestigd.

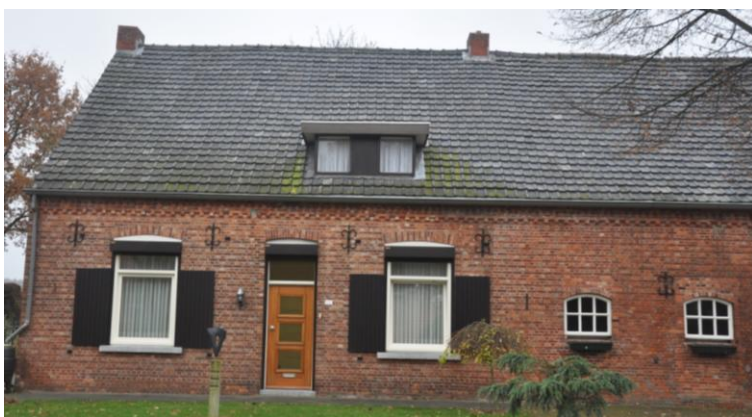
Afb. 15. Aanzicht woongedeelte.

Ook de voordeur is vervangen, de deur is van tropisch hardhout, waarin zich drie gelijke horizontale glasopeningen boven elkaar bevinden. Het kalf van de voordeur is op een lagere hoogte geplaatst dan het kalf van de flankerende ramen. De ramen en deur zijn voorzien van een rolluik dat buiten tegen de ramen en deurkozijn gemonteerd is.

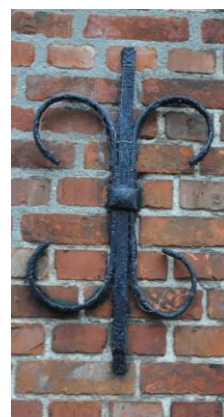
Afb. 16. Gesmeed gevelanker.

Opmerkelijk aan de gehele voorgevel zijn de smeedijzeren ankers die de moerbalken aan de gevel koppelen. Bij het woongedeelte bevinden deze zich op een grotere hoogte dan bij het stalgedeelte omdat daar de vloer veel hoger ligt.

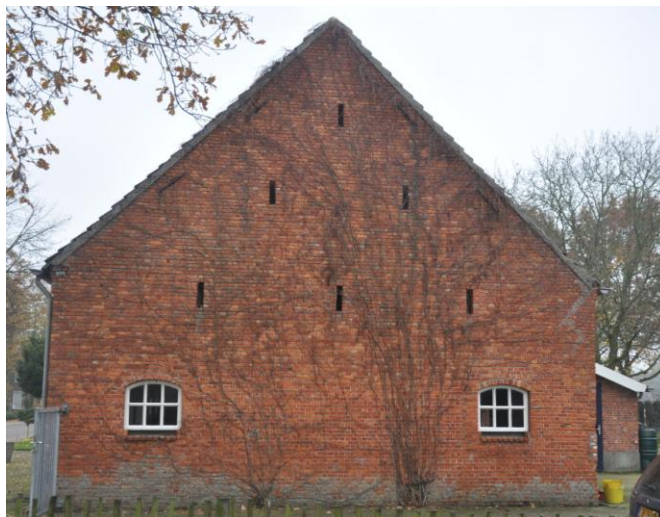
Afb. 18. Aanzicht eindgevel met ventilatieopeningen en twee toegevoegde stalramen.

De eindgevel (bedrijfsgedeelte) heeft links en rechts een betonnen stalraam van eenzelfde model als in de voorgevel. Ook de plaatsing van deze betonnen stalvensters op twee klampen om er een ventilatieopening onder te creëren is hetzelfde als in de voorgevel. Bijzonder aan deze gevel zijn de verticale ventilatieopeningen in het gedeelte van de top van de gevel.

Ter hoogte van de goot bevinden zich drie ventilatie openingen, iets onder de top één opening en ertussenin twee ventilatie openingen. Iedere opening is een kop plus twee voegen breed en zeven lagen plus een voeg hoog. Langs de gevelbeëindiging is een smeerlijst aangebracht om de pannen vast te zetten en de beëindiging van de gevel af te werken.

De ventilatieopeningen in de eindgevel geven een duidelijk beeld van het oorspronkelijk gebruik van de ruimte voor opslag van hooi. (hooi moest droog worden opgeslagen, en een goede ventilatie was wenselijk om hooibroei te voorkomen).

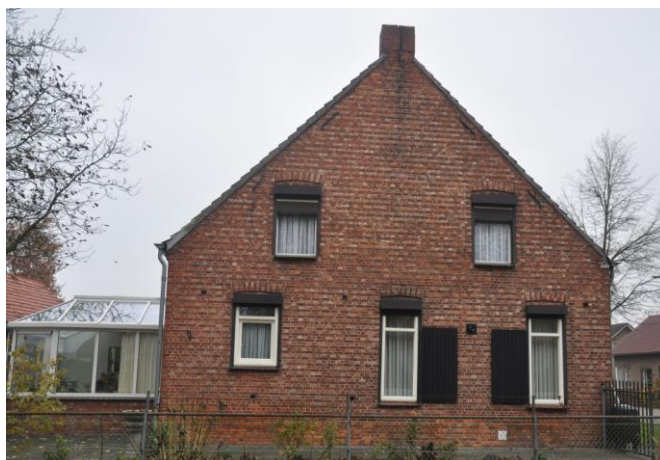
Afb. 19. Aanzicht kopgevel

De kopgevel (bij het woongedeelte) heeft evenals de voorgevel een wijziging van de materialisatie van kozijnen ondergaan. Hier zijn de houten kozijnen door kunststof vervangen. Aan de linkerzijde bevinden zich op de begane grond twee smalle ramen, en een dito smal raam aan de rechterzijde. Dit laatste raam strookt wel aan de bovenzijde met de twee links geplaatste ramen, maar het is korter en aan de onderkant op grotere hoogte geplaatst. Dit raam behoorde toe aan de opkamer die boven de kelder lag. In de top van deze kopgevel zijn twee smalle slaapkamerramen opgenomen. Alle ramen zijn ook hier van een boogtrommel en een strek als overspanning voorzien. De topgevel eindigt met de schoorsteen. De overgang van de gevel naar het dak is middels een smeerrandje afgewerkt. Dwars door de schoorsteen loopt een nokanker en twee keer twee gordingankers zorgen dat de gordingen met de gevel hecht verbonden blijft.

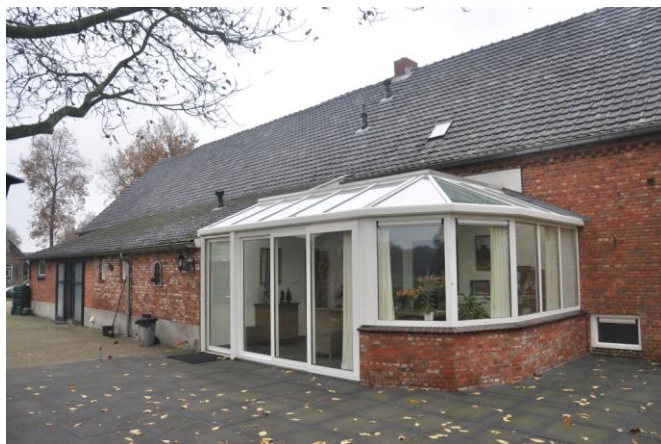
Afb. 20. Achtergevel woongedeelte met toegevoegde serre.

Het rechter deel betreft het woongedeelte van deze boerderij. Rechts bevindt zich een kelderraam waarnaast een nieuwe serre aansluit. De serre heeft dezelfde diepte als bestaande aanbouw. De serre heeft evenwijdig aan de kopgevel een lage gemetselde borstwering waarboven de ramen en het glazen dak. De gevel in het verlengde van de aanbouw heeft over de volle hoogte glazen schuif puien waarnaast een loopdeur. De bestaande aanbouw is even lang als het stalgedeelte en begint ongeveer ter plaatse van de brandgevel. De bestaande aanbouw is van een cement gebonden gepleisterde plint. Een belangrijk deel van de bestaande aanbouw is vernieuwd of aangepast. De kleine hoog geplaatste raampjes verraden de sanitaire ruimte die erachter zit. De dubbele schuifdeur ondersteunt het oorspronkelijk karakter. De eindgevel van de aanbouw heeft een loopdeur, een kleine gevelopening op verdiepingshoogte is dichtgemetseld.

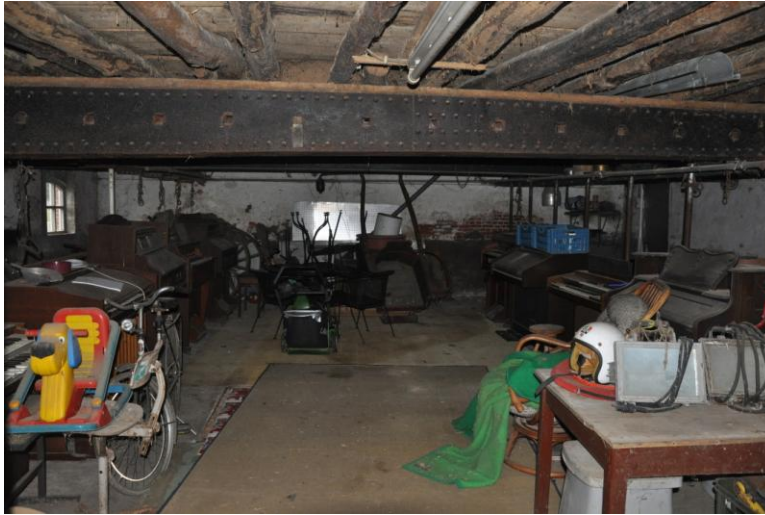
*Afb. 22. Centrale as in koeienstal, met molenroede als overspanningbalk voor de zoldervloer.*

Het bedrijfsgedeelte van de hoofdbouw van de boerderij bestaat uit het stalgedeelte, de deel en tasruimte. Het stalgedeelte was oorspronkelijk voorzien van een potstal, deze is verbouwd tot een grupstal, daarbij is de stal efficiënter ingedeeld en geheel als stalruimte in gebruik genomen. De koeien werden in twee rijen gestald met de koppen naar de buitenzijde gericht. Centraal was de mest afvoergoot gelegen, de stal heeft twee brede voergangen langs de gevels.

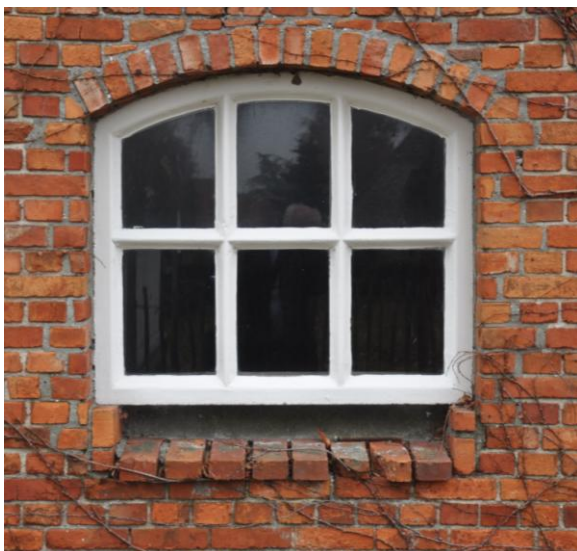
Afb. 23. Betonnen stalraam met ventilatietoever.

Voor het stallen van de koeien in de vernieuwde koeienstal was het wenselijk ook voor een goede ventilatie te zorgen. Hiervoor werden de metalen stalramen vervangen door betonnen stalramen die gesteld werden op twee bakstenen op z'n kant. De opening onder de ramen diende voor de aanvoer van schone buitenlucht. De afvoer van de stallucht werd door een ventilatieschacht door het dak geregeld. Hiertoe werd een ventilator onder tegen de schacht gemonteerd. Het was van belang dat er goed geventileerd werd omdat daarmee ziekten bij het vee werd voorkomen, maar vooral ook dat het op de zolder liggend hooi van een goed kwaliteit bleef.

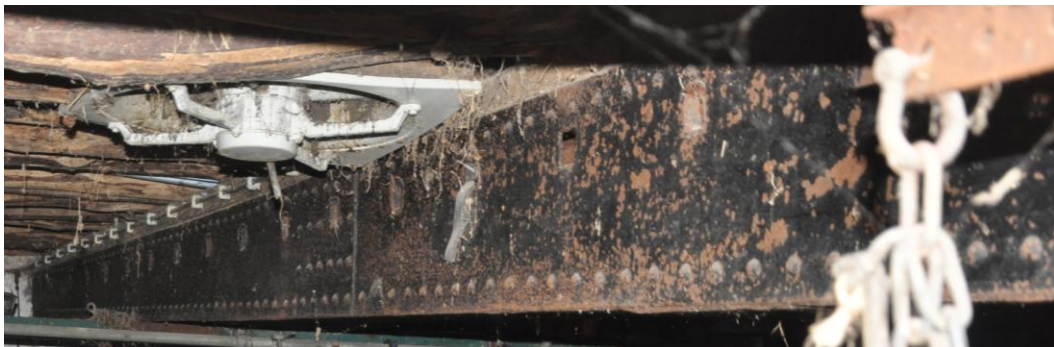
Afb. 25. Geklonken molenroede en ventilator onder de ventilatiekoker.

Zeer bijzonder is de overspanning van deze brede koeienstal. Deze wordt gevormd door een stalen I balk en één geklonken molenroede. De roede heeft een door teer en verwerking onleesbare plaatje waar de firmanaam van de roede op gestaan heeft.

*Geklonken molenroede en daarnaast de ventilator met schacht die de stallucht afvoerde*

De aanwezigheid van de molenroede is een bijzonderheid die een constructieve functie op zich heeft genomen, en daarmee onderdeel van de boerderij geworden is. Door deze functie vertelt de molenroede iets over praktisch hergebruik in vroeger tijd en is deze eveneens van grote cultuurhistorische waarde.

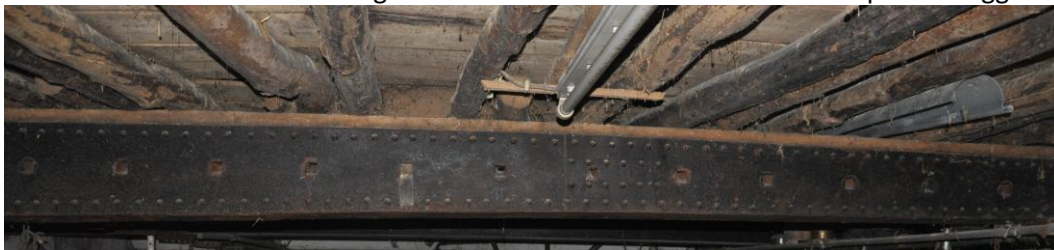
Afb. 26. Aanzicht molenroede met slieten en planken zoldervloer.

De zoldervloer is verder samengesteld uit slieten en rondhout waarover planken liggen.

De op de molenroede rustende slieten en planken verdiepingsvloer.

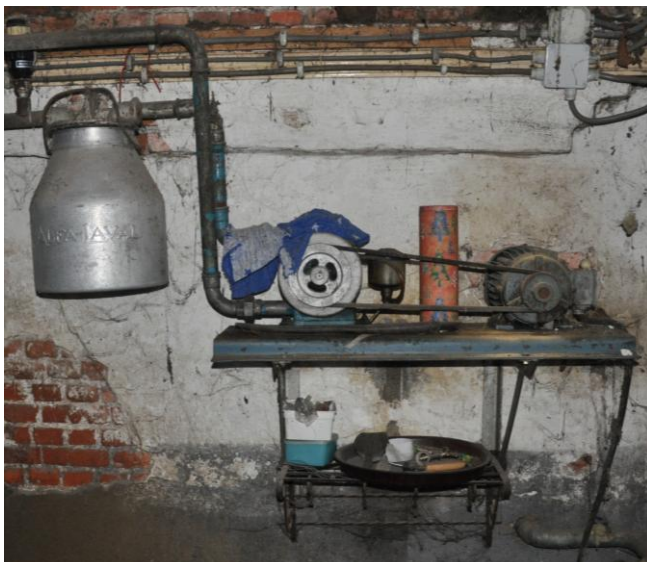
Afb. 27. Alfa melkmachine.

Verder is nog de melkmachine (merk Alfa Lava) aan de wand bevestigd.

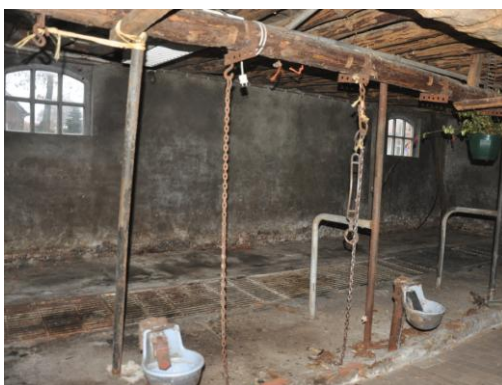
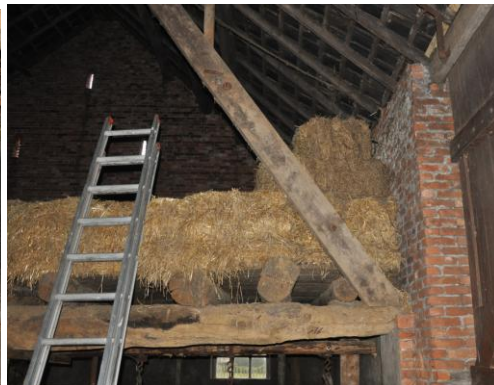
Afb. 28. Koeienstal op de plaats waar de tasruimte was. Afb. 29. Zolder boven koeienstal

De deel is een ongewijzigde open ruimte gebleven. Deze ruimte is zoals gebruikelijk door de verdiepingshoge wand van de koeienstal gescheiden. De tasruimte aan de andere zijde van de deel heeft in de tweede helft van de vorige eeuw op de begane grond plaats moeten maken voor een tweede koeienstal. Bij de verbouwing van tasruimte tot koeienstal is deze stal voorzien van een zolder. De zolder bestaat uit slieten en planken. Hieronder waren de koeien in een rij met de koppen naar de deel toe geplaatst de stal was voorzien van drijfmestroosters. Boven deze stal was de tas van de hooi.
