**Actualiserend bodemonderzoek  
Waterlaat fase VII te Bergeijk  
(1902/081/TB-01, versie 0)**

## Actualiserend bodemonderzoek

Waterlaat fase VII te Bergeijk

1902/081/TB-01

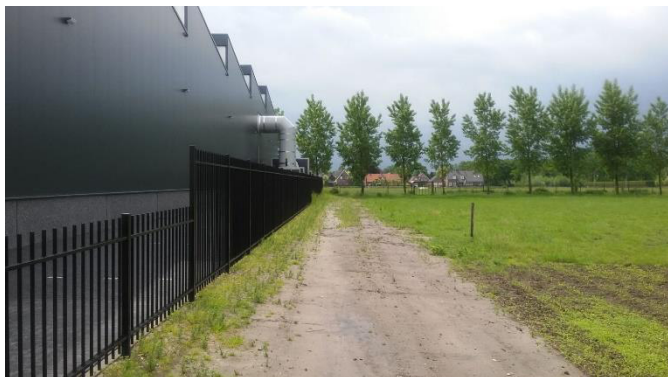
**Foto 1**

Op 14 mei 2019 is door de heer Liebregts van Tritium Advies B.V. een terreinverkenning uitgevoerd. Tijdens de terreinverkenning bleek dat er een puinpad (zie bijlage 3, foto 1) in het zuidoosten van de locatie gelegen is. In het noorden (nabij de Heksenbos) is tevens een puinpad aangetroffen. Beide paden hebben, elk afzonderlijk, een oppervlakte van kleiner dan 500 m<sup>2</sup>.

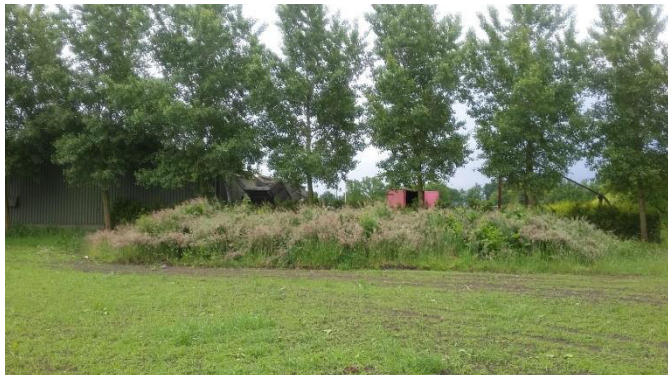
**Foto 4**

Op het zuidelijke gedeelte van het onderzoeksgebied is een gronddepot van circa 80 m<sup>3</sup> (zie bijlage 3, foto 4) aanwezig. Verder zijn er geen bijzonderheden geconstateerd.

Omdat de samenstelling en herkomst van de grond niet bekend is, wordt één mengmonster van de grond samengesteld voor analyse op het NEN-pakket en asbest.
