# **VOORONDERZOEK**

**conform NEN 5725**

**Aarperstraat 49, Westerhoven**

Rapportnummer : 220-WAa49-ho-v1

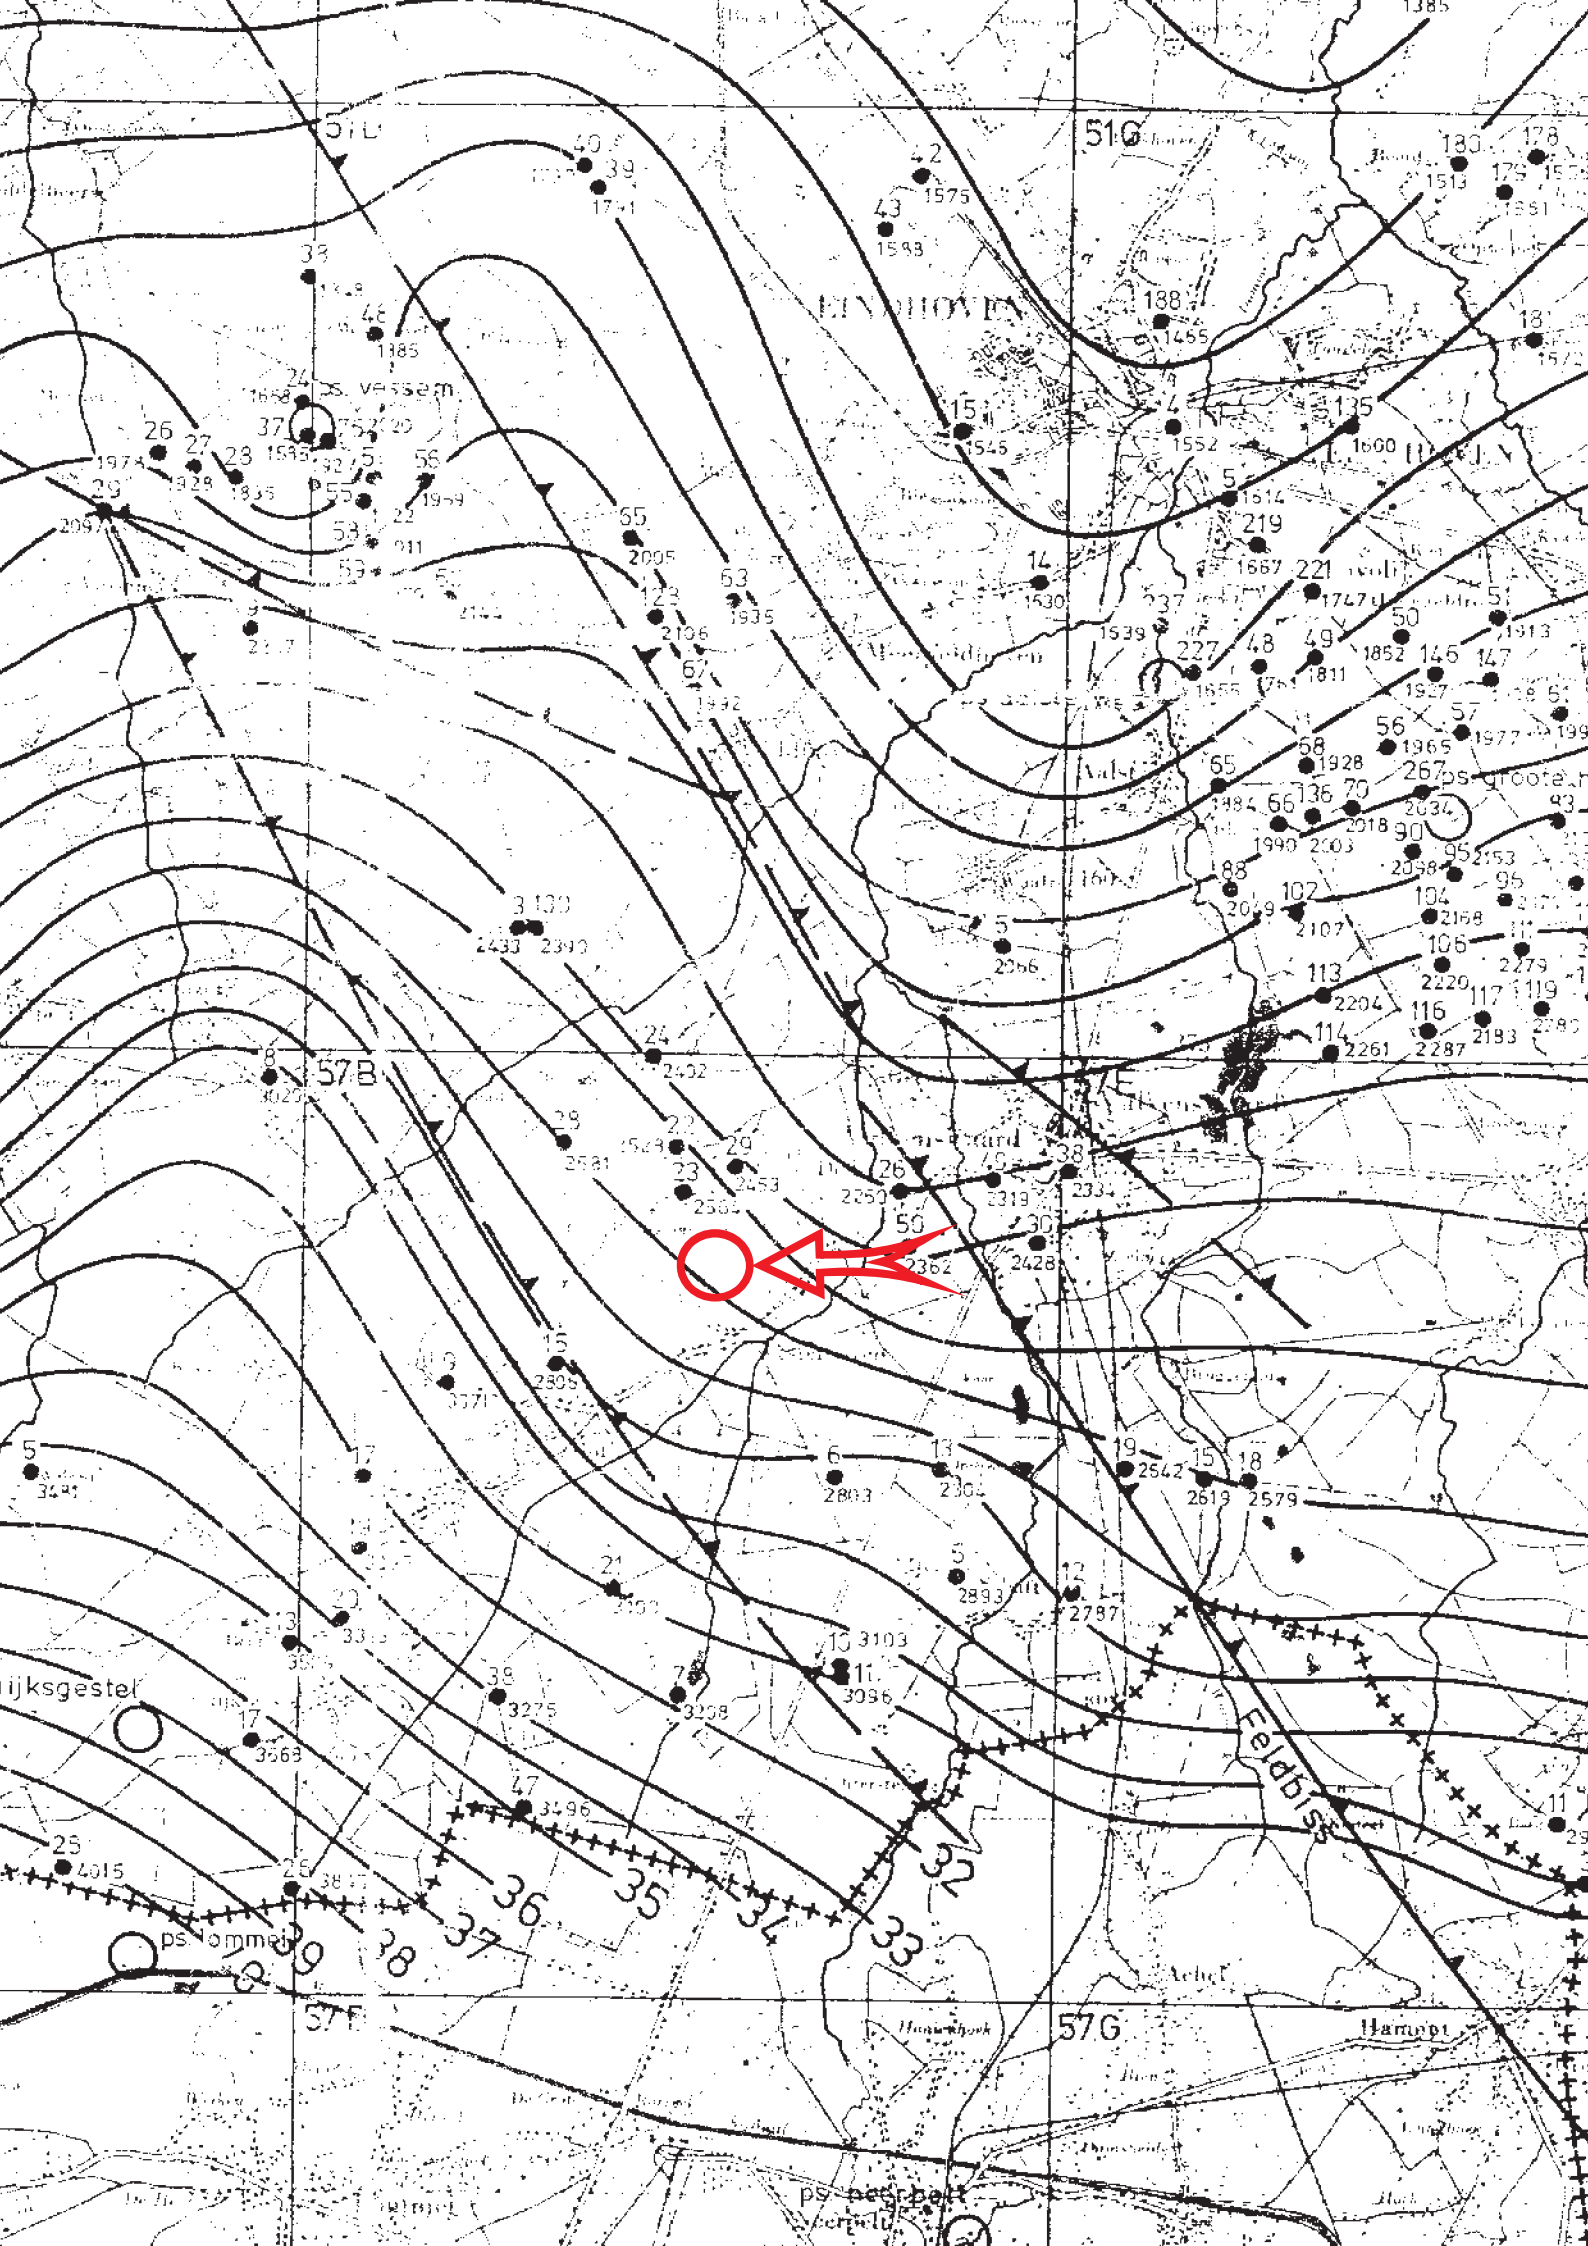
## **Bijlage 3 : Isohypsens**

De grondwaterspiegel van het freatische grondwater bevindt zich op ca. 30 meter boven NAP. De grondwaterstromingsrichting is noordelijk.

Deze gegevens zijn ontleend aan de door TNO samengestelde grondwaterkaart van Nederland (kaart 57 oost, kaartblad 57F). Op de tekening in bijlage 2 zijn de isohypsen van de omgeving van de onderzoekslocatie weergegeven.

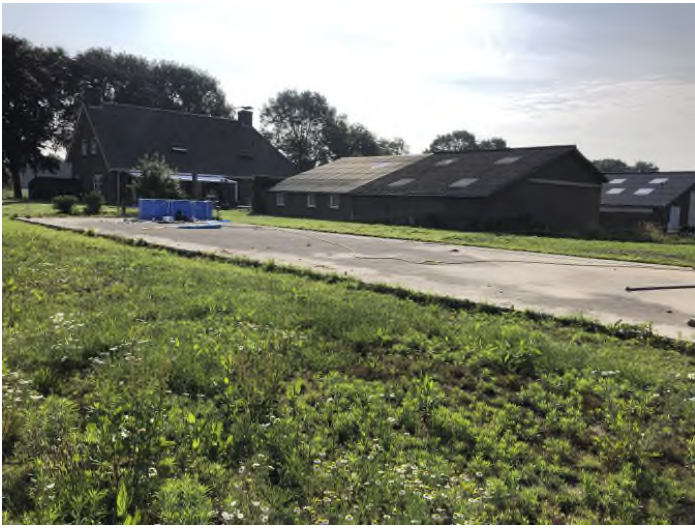
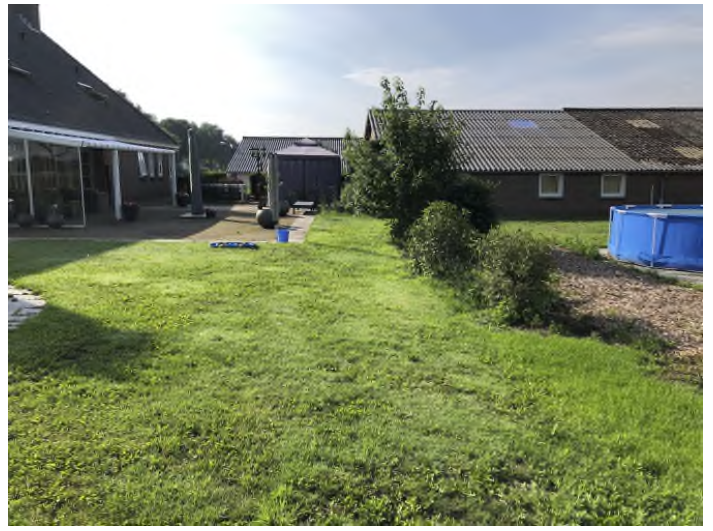
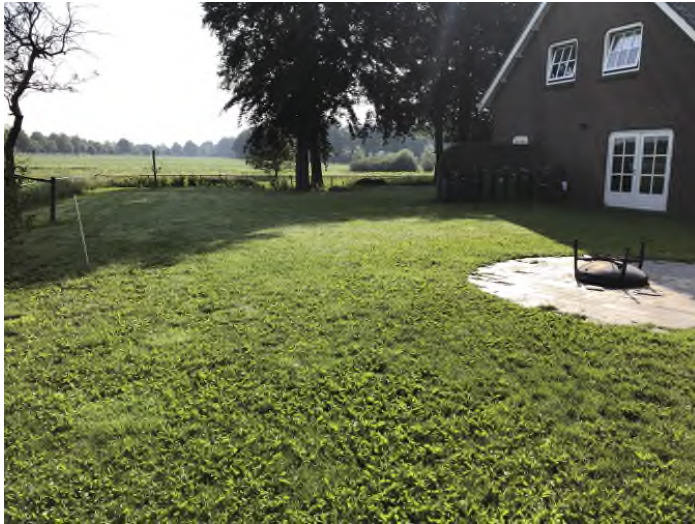
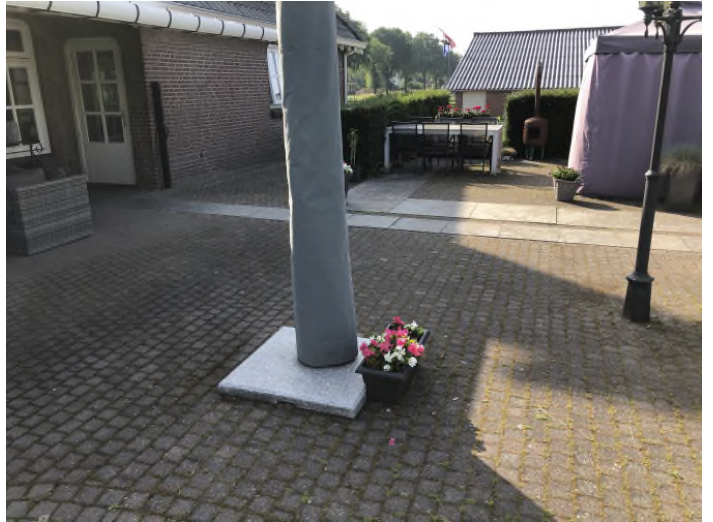
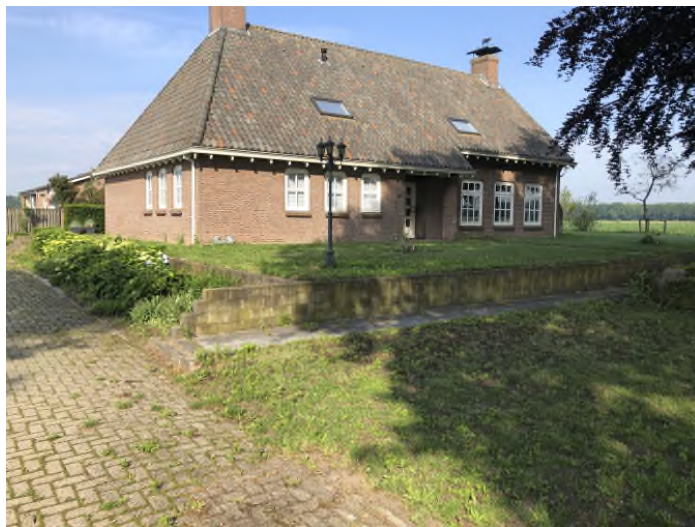
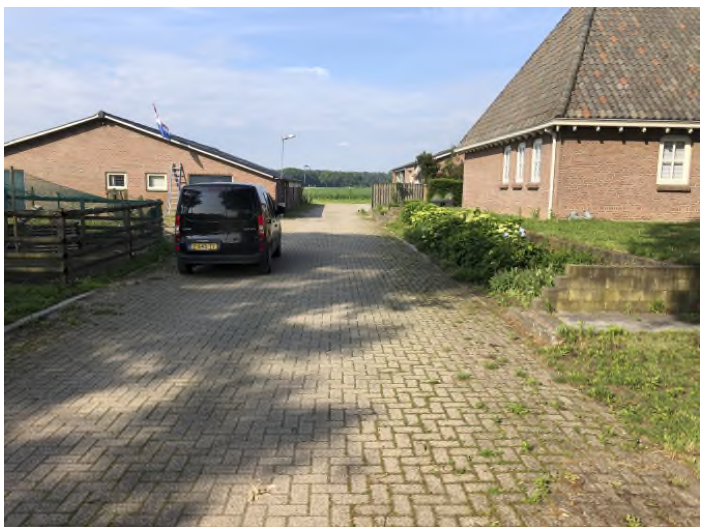
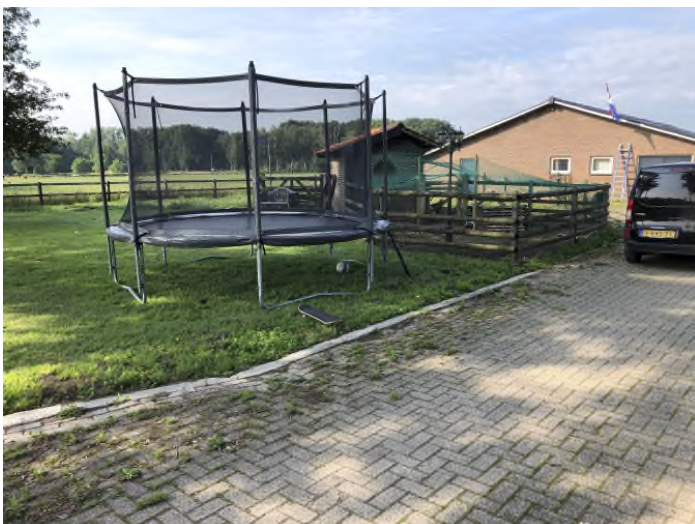
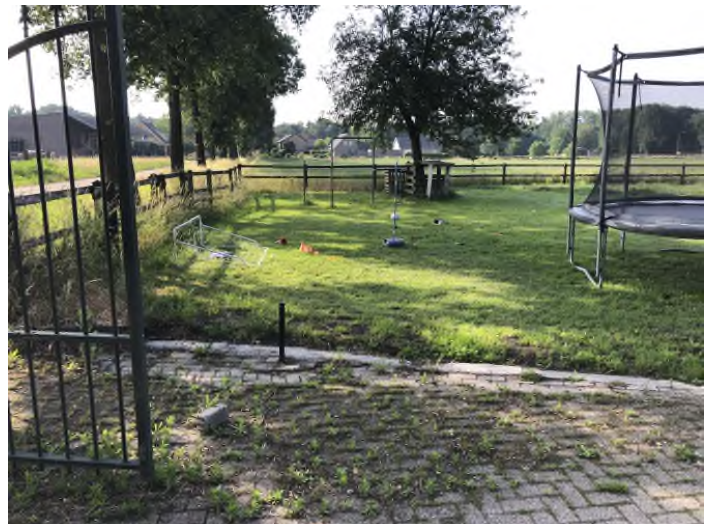
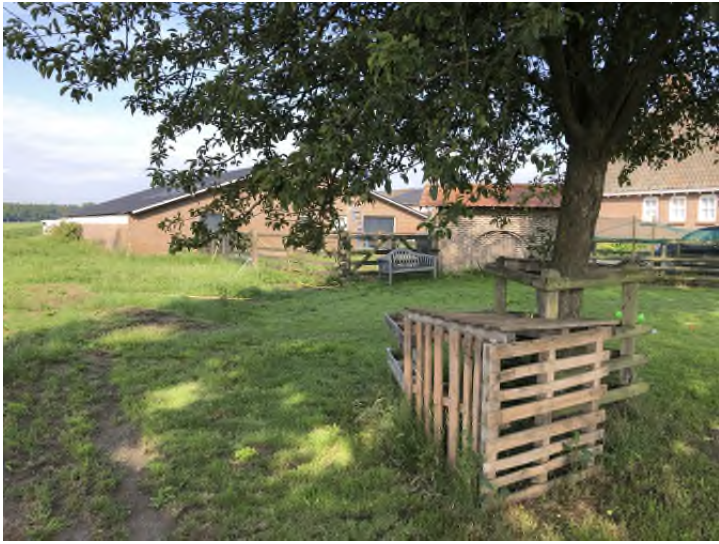
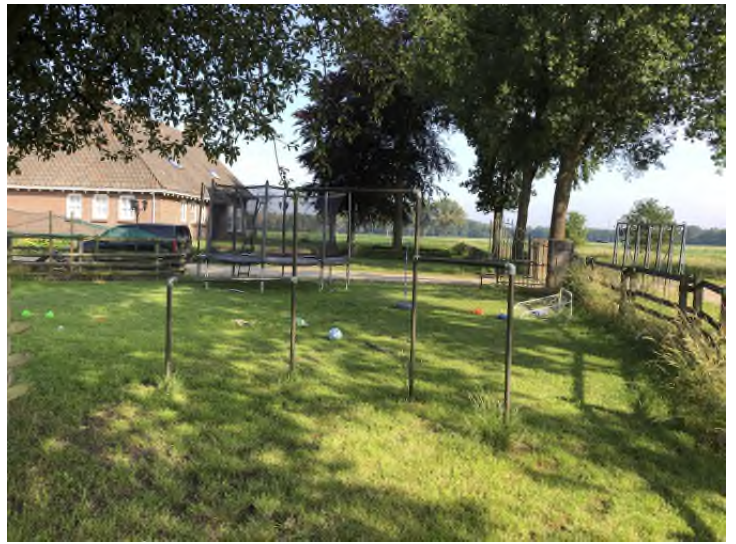
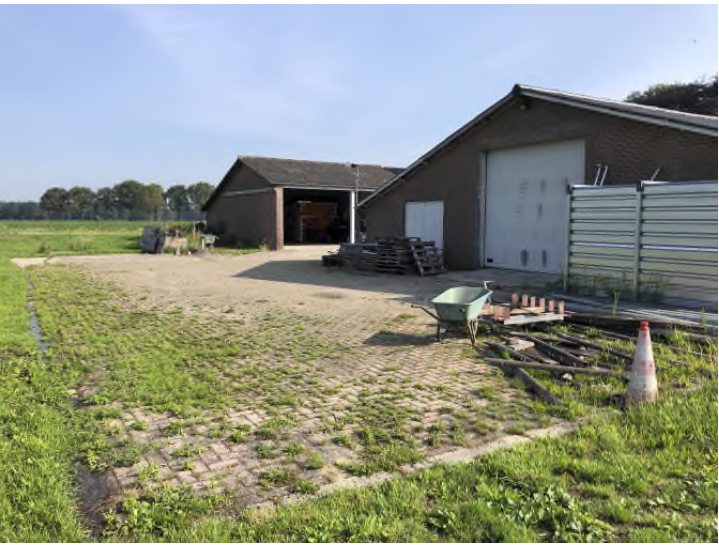
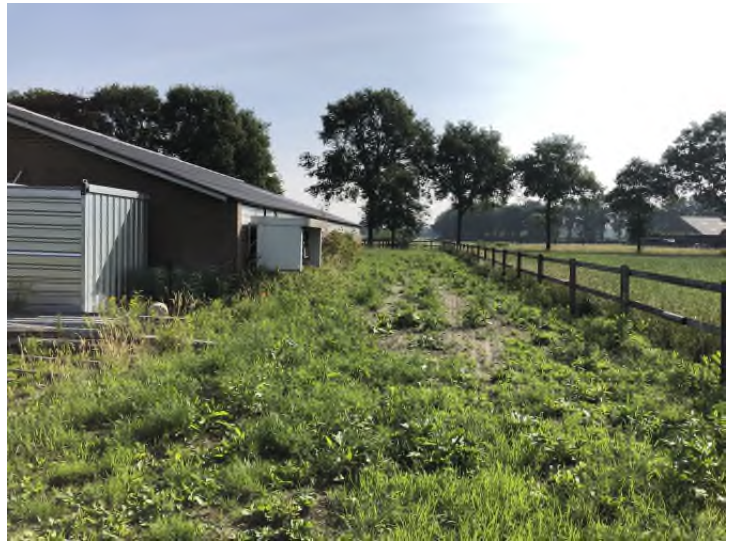
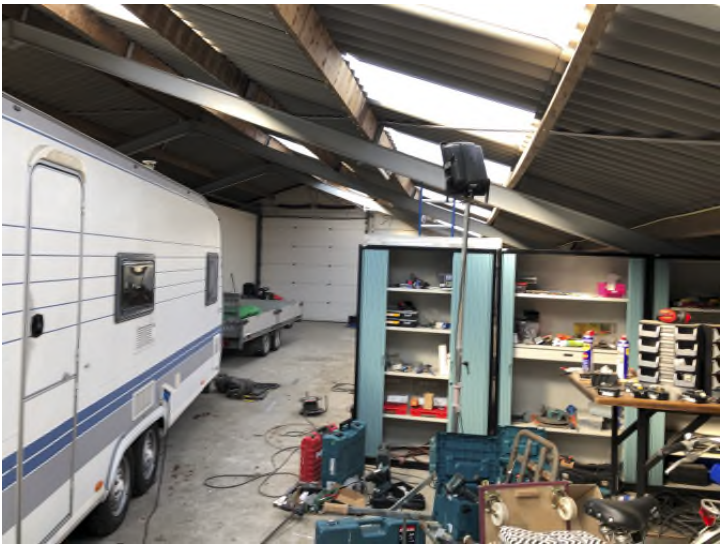
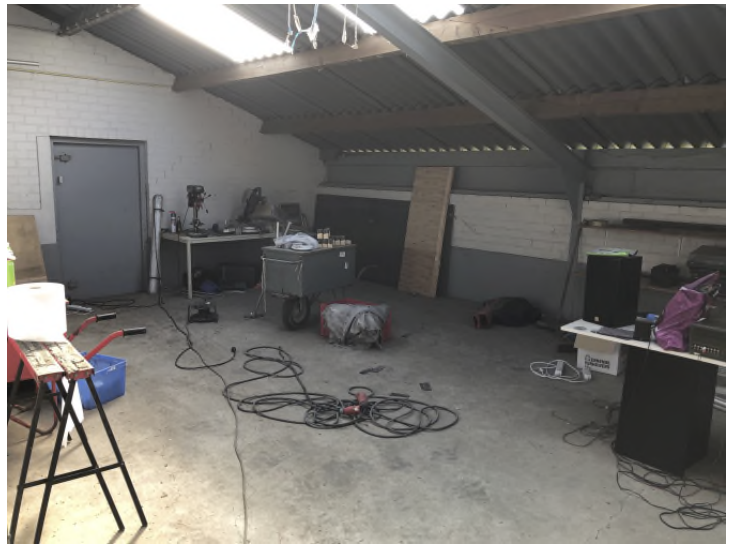
## **Bijlage 4 : Foto's onderzoekslocatie**

Op 17 juni 2020 heeft een terreininspectie plaatsgevonden op het perceel. Uit deze inspectie zijn noch visueel noch zintuiglijk verontreinigingen c.q. bodembedreigende activiteiten geconstateerd. Er zijn geen aanwijzingen geconstateerd dat er verontreiniging op of in de bodem aanwezig is.

Asbest of andere visuele verontreinigingen zijn evenmin aangetroffen op de bodem van de onderzoekslocatie. Hiervoor is (zie beschrijving hoofdstuk 2.1) een veldinspectie uitgevoerd.
