Historisch onderzoek

Bisschop Rijkhoviusdreef 1A te  
Riethoven

**rapport C218283.008/PHE**

datum: 10 juni 2022  
opdrachtgever: Pouderoyen,  
St. Stevenskerkhof 2  
6511 VZ NIJMEGEN

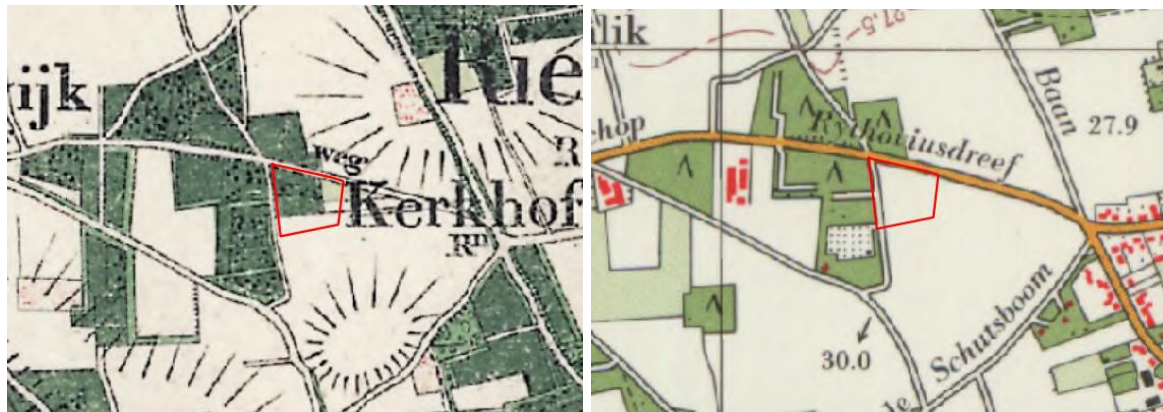
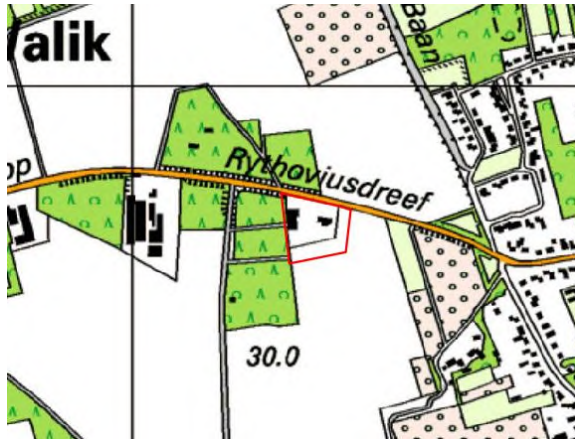
Uit historisch kaartmateriaal (bron: [www.topotijdreis.nl](http://www.topotijdreis.nl)) volgt dat de locatie tot de jaren '60 van de vorige eeuw (groten)deels in gebruik is geweest als bos. Tot de jaren '80 van de vorige eeuw heeft op het westelijke deel van de locatie een onverhard pad gelegen. Aan het begin van de jaren '90 van de vorige eeuw is de schuur gebouwd. Door de eigenaar is aangegeven dat de schuur altijd is gebruikt voor burgerwoondoeleinden. De woning is in 1997/1998 (bron: BAG) gebouwd. De aanwezige vijver is zichtbaar vanaf 2004. Het terrein ten westen van de locatie is altijd in gebruik geweest als bos. Het oostelijk en zuidelijk terrein was aan het einde van de 19<sup>de</sup> eeuw als reeds in gebruik als landbouwgrond.

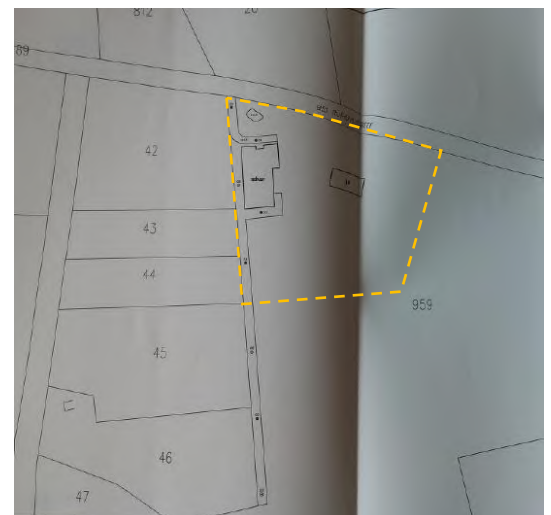
In verband met het vermoeden van een bodemverontreiniging is in 2007 ter plaatse van het voormalige zandpad een bodemonderzoek uitgevoerd. De resultaten zijn door Geofox-Lexmond verwerkt in rapport 20070554/DHOL, d.d. 26 juni 2007. Uit de rapportage volgt dat het vermoeden bestaat dat het pad omstreeks 1990 is verhard met puin van de lokale boerenbond. De locatie van herkomst was mogelijk verhard met zinkassen. Verspreid over het pad zijn in de toplaag (globaal 0-20 cm-mv) zwakke tot sterke bijmengingen met slakken en brokken baksteen aangetroffen. Zintuiglijk is geen asbestverdacht

materiaal waargenomen. De puinhoudende bovengrond bleek licht verontreinigd te zijn met cadmium, lood en/of zink. Gelet op de aangetroffen gehalten is geconcludeerd dat geen sprake was van een verontreiniging door zinkassen. Gelet op de mate van bijmenging en in lijn met de destijds geldende regelgeving is de puinverharding als onverdacht voor asbest beschouwd en is een onderzoek naar asbest niet noodzakelijk geacht.

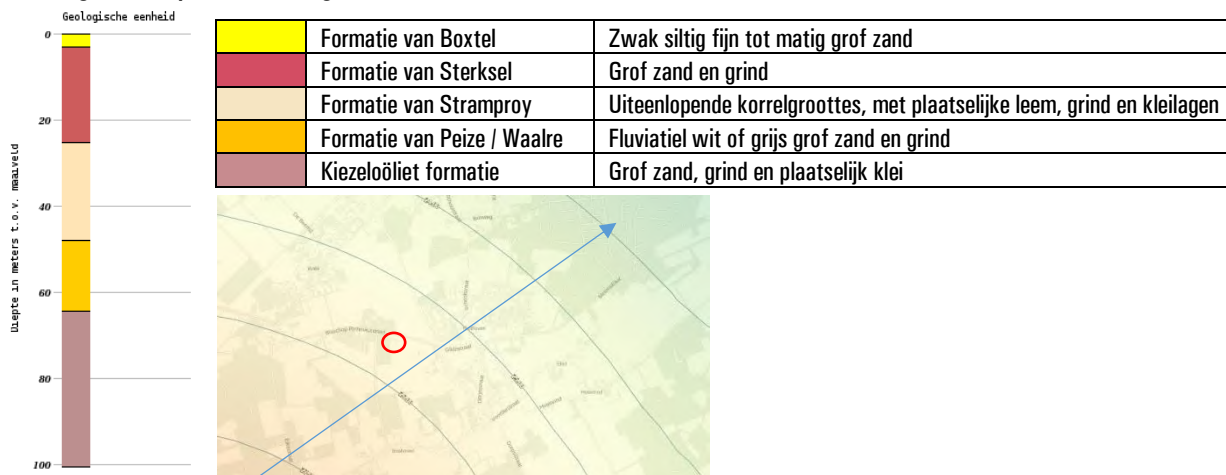
Figuur A: opbouw ondergrond.

Het te onderzoeken terrein heeft een hoogteligging gelijk aan circa 28,6 m + N.A.P. De opbouw van de ondergrond is schematisch weergegeven in figuur A.

De freatische grondwaterspiegel bevindt zich op circa 3 m-mv. De stromingsrichting van het freatische grondwater is afhankelijk van lokale onttrekkingen. De stromingsrichting van het grondwater in het eerste watervoerende pakket is globaal noordoostelijk gericht (zie uitsnede). Voorgenoemde geohydrologische gegevens zijn ontleend aan de grondwaterkaart van Nederland [6].

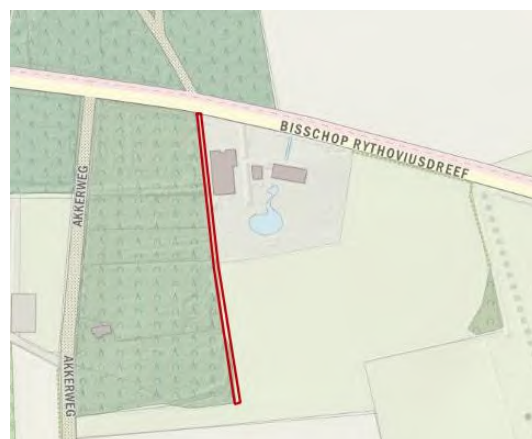
Met een lengte van circa 200 meter (ter hoogte van het erf circa 120 meter) en een geschatte breedte van 2,5 meter heeft de onderzoekslocatie een oppervlakte van circa 500 m<sup>2</sup>. Aangezien bij voorgaand onderzoek is beoordeeld dat de bijmenging geen aanleiding geeft tot een onderzoek naar asbest wordt uitgegaan van een onverdachte locatie.
