# Cultuur- en bouwhistorisch onderzoek

## Heuvel 9-9a, Hoogeloon

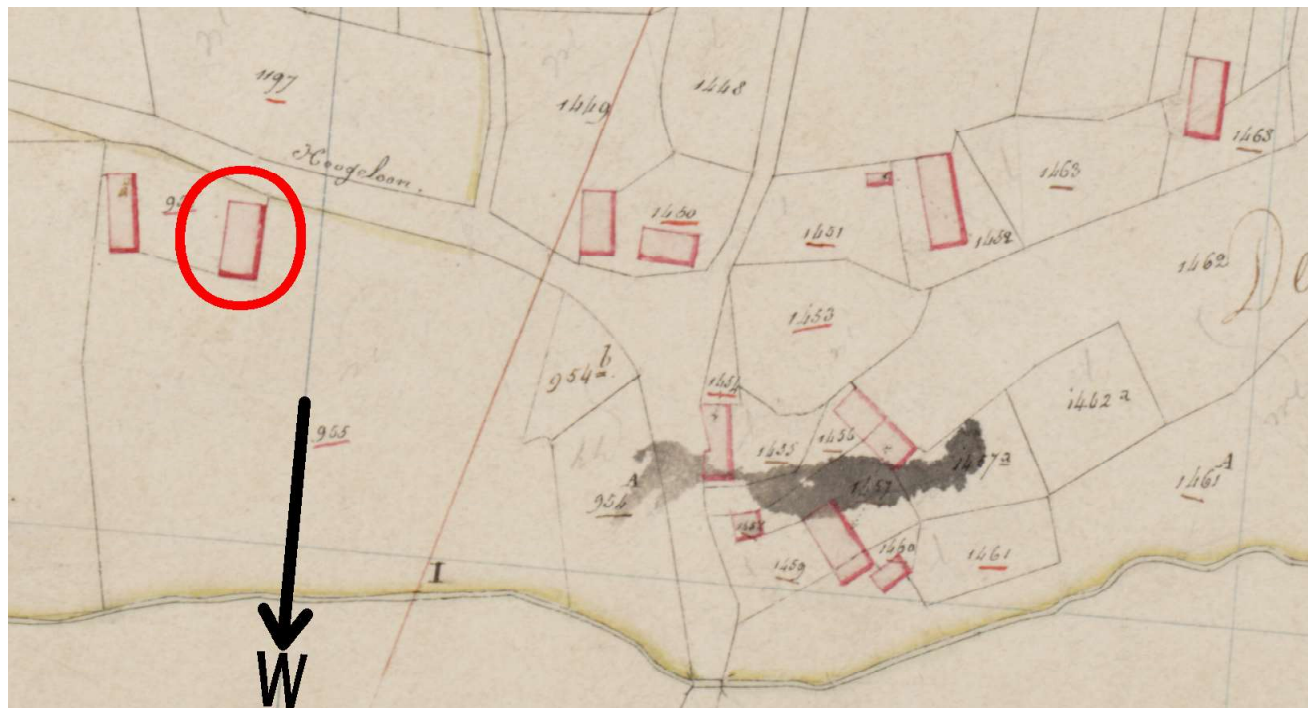
Ligging van de voorganger van Heuvel 9-9a (in de rode cirkel) ten opzichte van het gehucht Heuvel, zoals afgebeeld op de kadastrale minuut uit ca 1830.

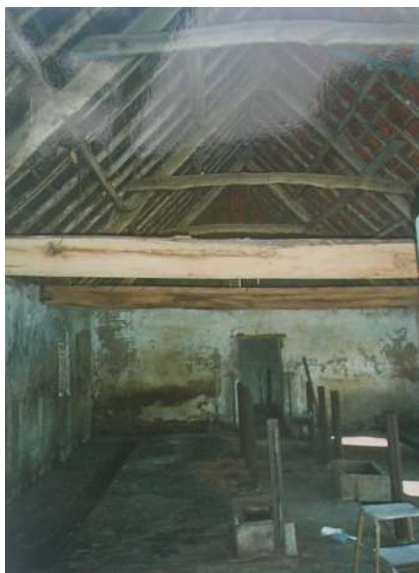
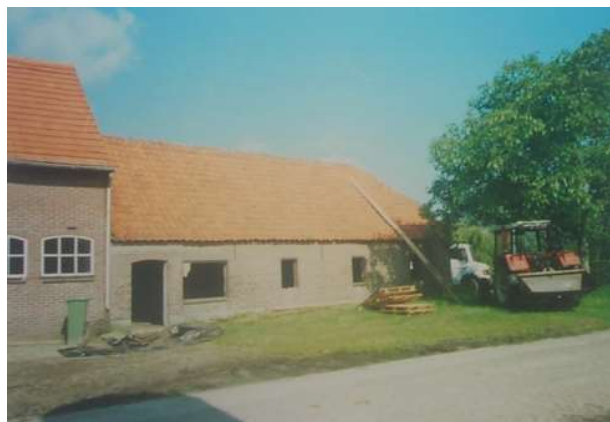
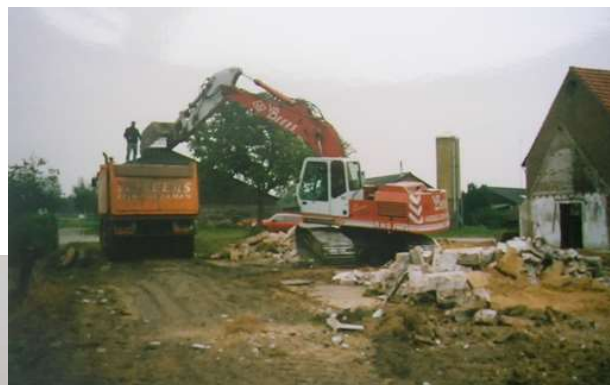
Boven en rechts: De schuurvleugel uit 1944 kort voor de sloop.

In 1997 kreeg Wil van Rooij, zoon van Wilhelmus, vergunning om de schuur uit 1944 af te breken. Ook een andere, vrijstaande schuur mocht hij slopen. Na afbraak van de vleugel uit 1944 werd de gevel op die plaats rechtgetrokken en opnieuw opgemetseld.

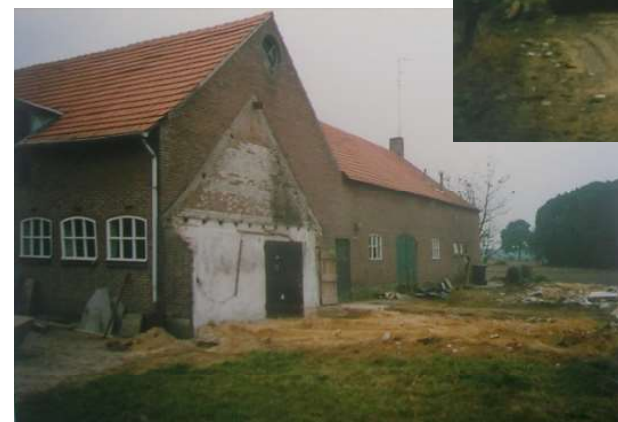
Boven en rechts: De schuurvleugel uit 1944 kort na de sloop.

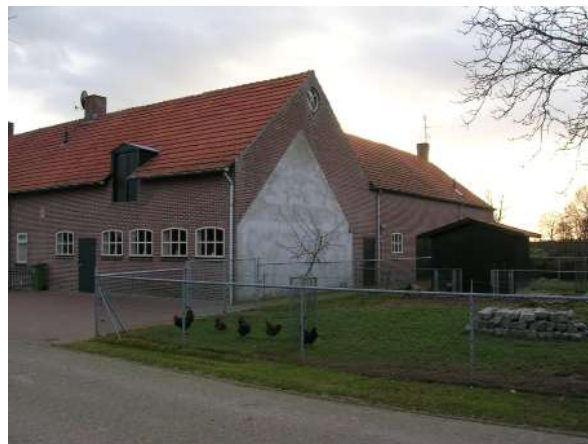
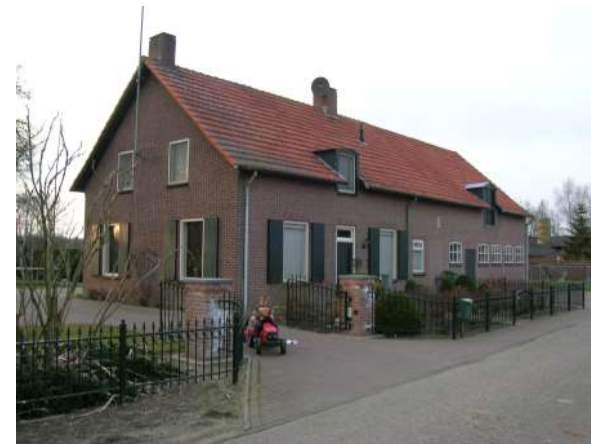
*Boven en rechts: De situatie in of kort voor de grootschalige verbouwingen van 2005. Duidelijk zichtbaar is de aftekening van de puntgevel van de vleugel uit 1944 in de rechterzijgevel.*

In 2005 werd het complex grondig onder handen genomen: de oorspronkelijke kappen van de twee vleugels werden afgebroken en vervangen door twee nieuwe kappen. Ook werd bij deze verbouwingswerkzaamheden een serre onder lessenaarsdak tegen de achtergevel gebouwd en werden de meeste vensters en deuren vervangen door nieuwe exemplaren.

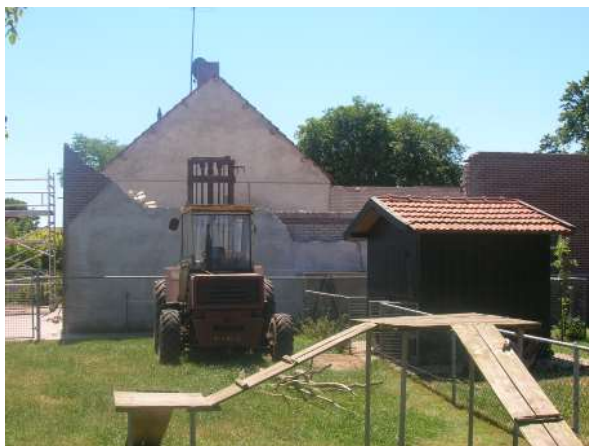
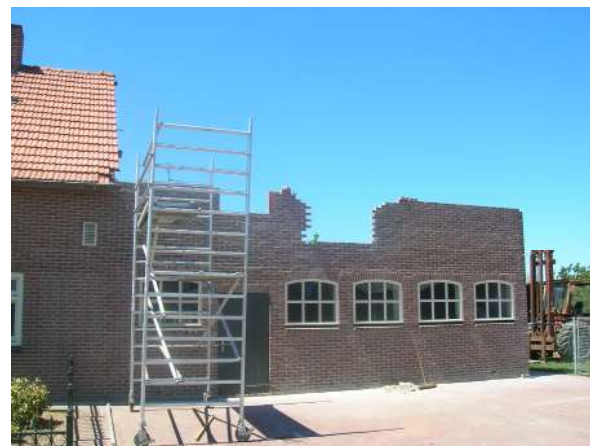
*Boven en rechts: De situatie tijdens de sloop van de kappen in 2005.*

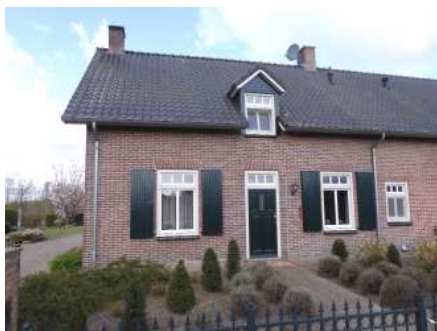
### Volume A, voorgevel

De voorgevel van volume A kenmerkt zich als een enkellaagse lijstgevel met twee kleine Vlaamse gevels die ook als verlaagde dakvensters beschouwd kunnen worden. De gevel dateert van 1956, maar is in 2005 opnieuw gevoegd en bestaat uit een woonhuisgedeelte (links) en een voormalig stalgedeelte (rechts). De gevel is opgebouwd in schoon metselwerk van donkerrode bakstenen in een halfsteens verband. De onderste baksteenlagen verhouden zich als een -overigens nauwelijks opvallend- trasraam doordat de bakstenen hier iets donkerder van kleur zijn. Een rollaag is hier niet toegepast. Uiterst links, uiterst rechts en in het midden van de gevel lopen zinken regenpijpen langs de gevel naar beneden.

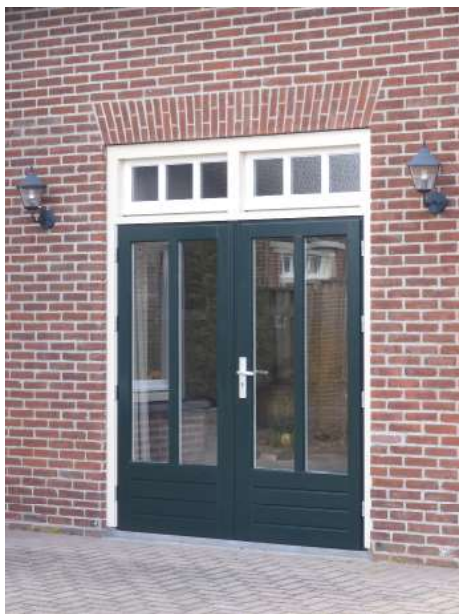
De achtergevel van volume A kenmerkt zich als een enkellaagse lijstgevel. De gevel is opgebouwd in schoon metselwerk van donkerrode bakstenen in een halfsteens verband. Aan de onderzijde een nauwelijks opvallend trasraam van iets donkerdere bakstenen zonder rollaag. Het linker- en middelste deel van de gevel verbergen zich achter de serre uit 2005, hier volume B genoemd.

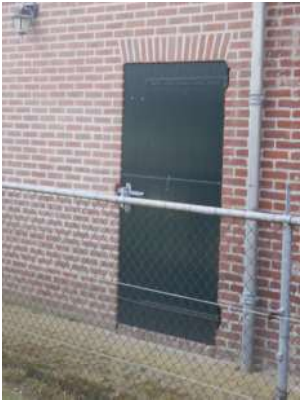
#### Volume A, rechterzijgevel

De rechterzijgevel van volume A kenmerkt zich als een enkellaagse puntgevel. De gevel dateert uit ca. 1998 en is opgebouwd in schoon metselwerk van donkerrode bakstenen in een halfsteens verband. Deze gevel bevat als enige geen trasraam met donkerdere gekleurde bakstenen.

Uiterst rechts op de begane grond een houten loopdeur, voorzien van smeedijzeren gehangen en een verzinkt metalen klinkslot. Onder de deur een opstaande bakstenen drempel en boven de deur een steense strek. In het metselwerk linksboven de deur is een ijzeren lantaarn met blank glas opgehangen.

Op het niveau van de zolder twee moderne houten vensters, met aan de onderzijde van elk venster een tweeruits onderraam dat als valraam kan functioneren. Voor elk van deze onderramen is een voorzetraam geplaatst. Boven de vaste tussendorpel een drieruits bovenraam met ruiten van blank figuurglas, type 'brute blank'. Onder elk venster een schuin geplaatste raamdorpel van donkere, geglaazuurde, hardgebakken tegels. Boven de vensters een steense strek.

Hoog op het zolderniveau is een relatief fors, modern houten rondlichtvenster aangebracht. Rondom dit venster is een half-steense rollaag opgemetseld.

Het zadeldak steekt boven de schuine zijden van de gevel uit en is opgebouwd uit hout. Het overstek wordt ondersteund door houten consoles met een beulingprofiel met bandje. Aan de voorzijde is een houten windveer geplaatst, die wordt afgetopt door blauwe, gesmoorde gevelpannen, met in de nok een ronde eindnokpan.

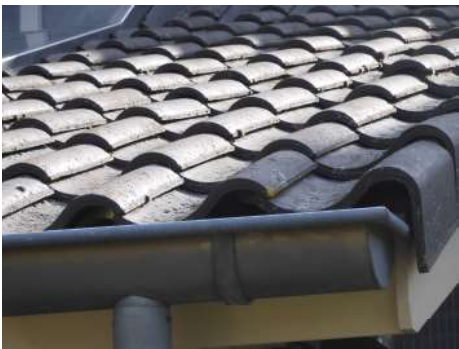
Het zadeldak van volume A is belegd met blauwe, gesmoorde opnieuw verbeterde holle dakpannen. Zowel in het voorste als in het achterste dakschild zijn twee verlaagde dakvensters opgenomen. De dakvensters aan de voorzijde kunnen daarbij als Vlaamse gevels worden gezien. Alle verlaagde dakvensters zijn op nagenoeg dezelfde manier opgebouwd. Ze bevatten een houten venster, met aan de onderzijde een tweeruits onderraam dat als valraam kan functioneren. Voor het onderraam is een voorzetraam geplaatst. Boven de vaste tussendorpel een drieruits bovenraam met ruiten van blank figuurglas, type 'brute blank'. Onder elk van beide verlaagde dakvensters boven de voorgevel is een schuin geplaatste raamdorpel van donkere, geglaazuurde, hardgebakken tegels aangebracht. Deze raamdorpels ontbreken in het achterste dakschild.

Althans ze zijn daar niet zichtbaar. Links en rechts van het venster een houten stijl en boven het venster een driehoekig houten beschot. Ook de wangen zijn beschoten. Het houten zadeldakje van het verlaagde dakvenster steekt aan de voorzijde iets uit en is daar voorzien van een houten windveer, waarop blauwe gesmoorde gevelpannen liggen. Ook de verlaagde dakvensters zijn belegd met blauwe, gesmoorde opnieuw verbeterde holle dakpannen.

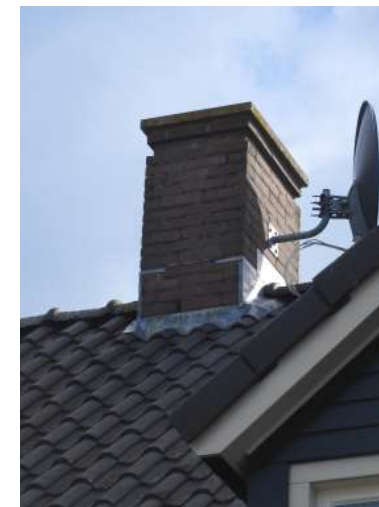
Op de nok van het zadeldak van volume A staan twee moderne bakstenen schoorstenen, opgebouwd in schoon metselwerk van rode bakstenen in een halfsteens verband. De ene schoorsteen staat ongeveer in het midden van de nok, de andere schoorsteen staat aan de zijde van de linkerzijgevel. De op één na bovenste baksteenlaag ligt iets terug en daarboven steekt een hardstenen schoorsteenplaat iets uit. Tegen de schoorsteen op het midden van de nok is een schotelantenne bevestigd. Uit het voorste dakschild steken ten slotte twee moderne afvoerpijpen.

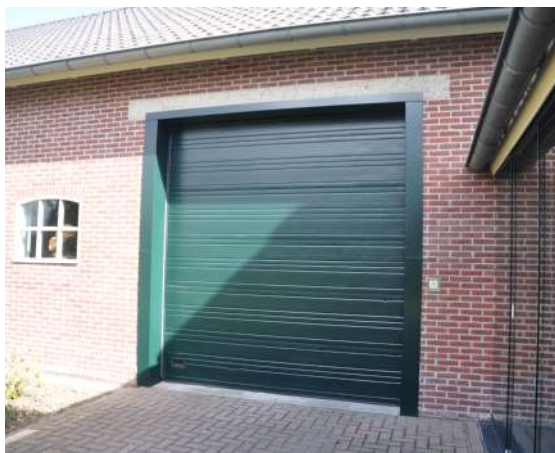
### Volume C, algemeen

Volume C betreft een van de twee voormalige stal- en schuurdelen van de boerderij op nummer 9. Dit volume staat dwars op volume A en staat daar tegenaan. Het uiterste gedeelte van deze diep op de straat gesitueerde vleugel is de woning op nummer 9a, die we hier als volume D omschrijven. Volume C is een enkellaags bouwdeel onder zadeldak waarvan één deel van de nok de nok van volume A snijdt.

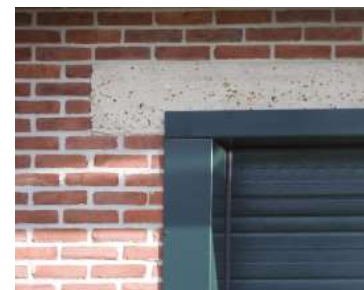
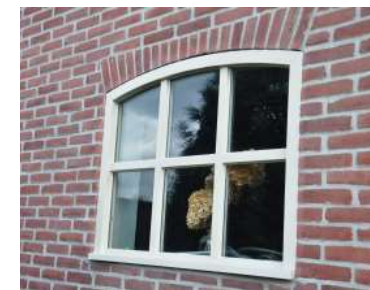
### Volume C, zuidelijke gevel

De zuidelijke gevel van volume C kenmerkt zich als een enkellaagse lijstgevel uit 1956, opgebouwd in schoon metselwerk van donkerrode bakstenen in een halfsteens verband. Met enige moeite is een trasraam van een iets donkerdere kleur stenen zichtbaar. Het rechterdeel van deze gevel staat in de serre, volume B. Hier staat in de gevel een getoogd houten zesruits stalraam, overspannen door een getoogde steense strek.

Ook links in deze gevel treffen we een vergelijkbaar stalraam aan. Tussen beide ramen staat een forse, nagenoeg vierkante gevelopening onder een betonnen latei met oren. De opening geeft toegang aan een autostalling en is standaard afgesloten met een kunststof roldeur. De stijlen en bovendorpel zijn bekleed met een aluminium bekleding. Onder de roldeur zien we het beton van de garagevloer.

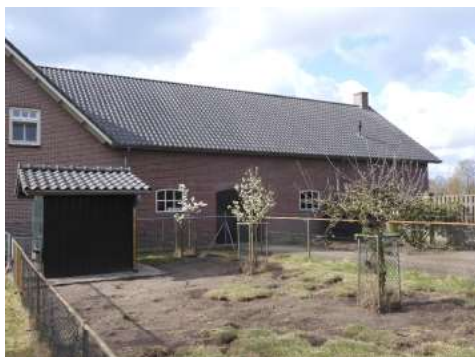
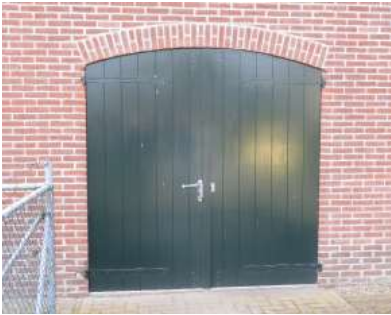
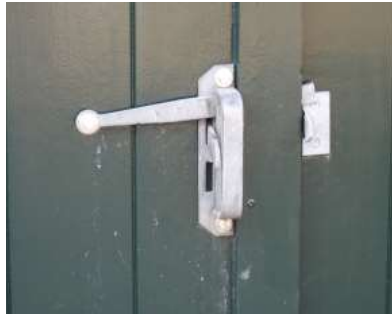
### Volume C, noordelijke gevel

De noordelijke gevel van volume C is voor een deel vergelijkbaar qua opzet aan de zuidelijke gevel. Ook hier bevindt zich aan de linker- en rechterzijde een getoogd houten zesruits stalraam onder een getoogde steense strek. Links van het linkerraam en rechts van het rechterraam loopt hier bovendien een zinken regenpijp langs de gevel naar beneden.

In het midden van de gevel staat een set getoogde houten deeldeuren, voorzien van smeedijzeren gehengen. Onder de deuren een betonnen drempel en boven de deuren een steense segmentboog van afwisselend baksteenstrekken en dubbele -koppen. De deuren worden afgesloten door middel van een verzinkt stalen klinkslot. De gevel wordt ook hier beëindigd door een zinken mastgoot.

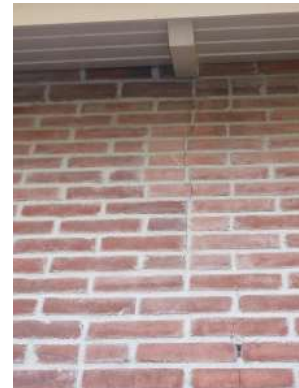
*Bouwnaden tussen de geveldelen uit 1956 (links) en 1962 (rechts).*

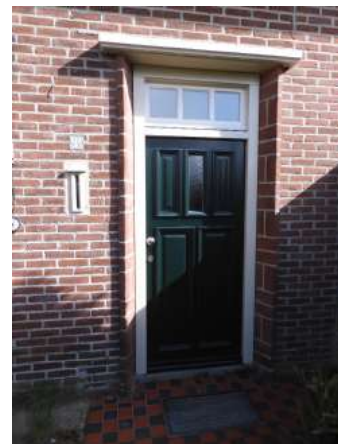
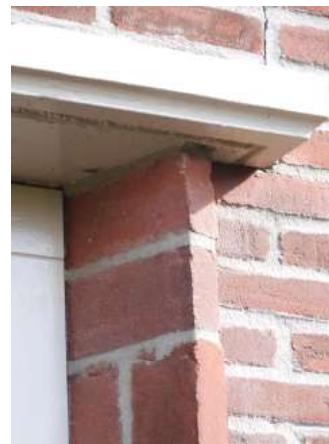
#### Volume D, zuidelijke voorgevel

De zuidelijke voorgevel van volume D kenmerkt zich als een enkellaagse lijstgevel. Rechts in de gevel staat de voordeur van Heuvel 9a. Deze vernieuwde, maar antiek ogende deur is identiek aan de voordeur van Heuvel 9.

Dat geldt ook voor het bovenlicht en het kozijn. De drempel die bij nummer 9 van hardsteen is, is hier uitgevoerd in granito. Hier is de stijlomlijsting van de voordeur iets uitbundiger uitgevoerd dan bij Heuvel 9. Hier zijn schuin geplaatste steense stijlen aangebracht, waarvan de platte zijden in het zicht liggen en daar in een blokverband zijn opgemetseld. Boven de deur en de stijlomlijsting is een betonnen luifellatei met neuslijst, oren en waterhol aangebracht.

De voordeur wordt betreden via een stoepje van vierkante rode en donkerkleurige hardgebakken tegels in een schaakbordpatroon. Een horizontale en een verticale band met tegels is uitgevoerd in halve tegels, vergelijkbaar met margeroeden in een glas-in-loodraam. Het stoepje heeft verder geen specifieke omranding. In het midden van de stoep ligt een verzinkt stalen rooster. De brievengleuf, links van de voordeur is een fractie soberder van vorm, in vergelijking met die van nummer 9. Hier is de gleuf van beton gemaakt. De gleuf is ook hier rechthoekig-staand van formaat. In het midden een verhoogde omranding voor de brievengleuf. Deze wordt afgetopt door een uitstekend driehoekig puntdakje. Boven de brievengleuf het metalen huisnummerbordje '9A'.

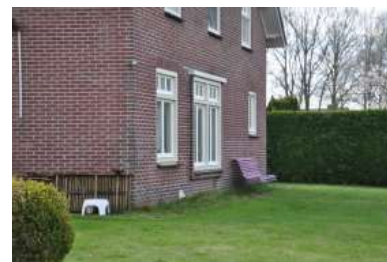
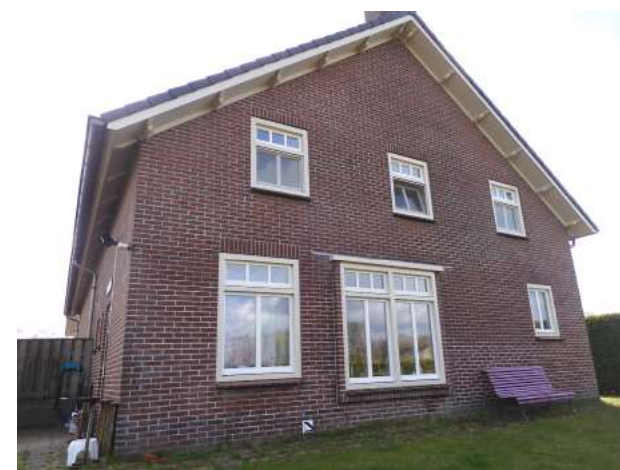
#### Volume D, westelijke zijgevel

De westelijke zijgevel van volume D kenmerkt zich als een enkellaagse puntgevel. In het midden van de gevel staat een vergelijkbaar kruisvenster met omlijsting en luifellatei als in de voorgevel van dit volume. Links ervan treffen we een houten venster aan met een groot tweeruits onderraam dat door midden van een vaste tussendorpel van het kleine drieruits bovenraam wordt gescheiden. Van dit bovenraam zijn de ruiten weer van figuurglas, type 'brute blank'. Onder het venster een schuin geplaatste raamdorpel van bruine, geglaazuurde hardgebakken tegels. Boven het venster een steense rollaag.

Rechts op het begane grondniveau een kleiner formaat rechthoekig-staand houten venster dat een tweeruits raam bevat. De afwerking met de raamdorpel en de rollaag is gelijk aan die bij het linkervenster.

Op het zolderniveau staan drie identieke houten vensters, qua formaat vergelijkbaar met het venster rechts op de begane grond in deze gevel. Hier hebben de vensters een tweeruits onderraam dat als valraam kan functioneren. Voor dit raam is een voorzetraam geplaatst. Boven de vaste tussendorpel is ook hier een drieruits bovenraam aangebracht, waarvan de ruiten weer van het bekende figuurglas gemaakt zijn. De afwerking van de raamdorpels is vergelijkbaar met die op de begane grond.

Het zadeldak steekt boven de schuine zijden uit en is opgebouwd uit hout. Het overstek wordt ondersteund door houten consoles met een beulingprofiel met bandje. Aan de voorzijde is een houten windveer geplaatst, die wordt afgetopt door blauwe, gesmoorde gevelpannen, met in de nok een ronde eindnokpan.

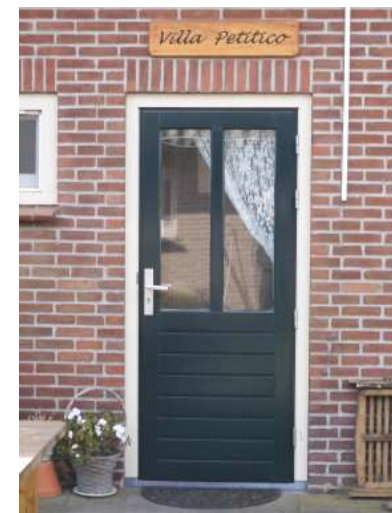
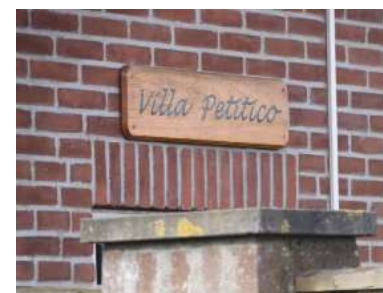
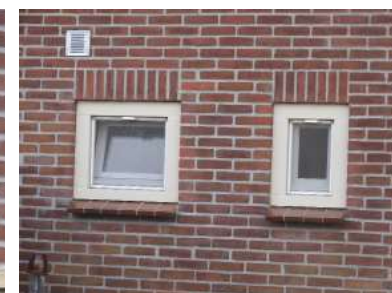
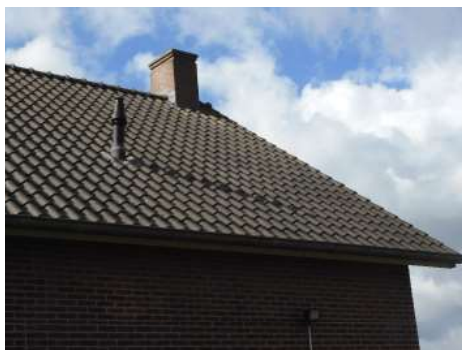
#### Volume D, noordelijke achtergevel

De noordelijke achtergevel is opgebouwd als een enkellaagse lijstgevel.

Rechts van het midden van de gevel staat een moderne glas-houtdeur met in het bovenste gedeelte twee langwerpige ruiten. De deur is gevat in een houten kozijn, waarvan de stijlen rusten op een hardstenen drempel met korte deurneuten. Boven de deur een steense rollaag. Hierboven is tegen de gevel een houten bordje geschroefd met daarop de tekst 'Villa Petitico'.

In het linkerdeel van de gevel zijn twee vergelijkbare enkelruits venstertjes aangebracht, die alleen in formaat verschillen. Links een nagenoeg vierkant venster dat iets groter is dan het kleinere rechthoekig staande venstertje rechts daarvan. Elk van beide ramen bevat een ruit van figuurglas, type 'brute blank' en kan als valraam functioneren. Voor elk van beide ramen is een voorzetraam geplaatst. Onder elk venster een schuin geplaatste raamdorpel van bruin geglaazuurde hardgebakken tegels en boven elk van beide venstertjes een steens rollaagje.

De gevel wordt beëindigd door een zinken mastgoot.

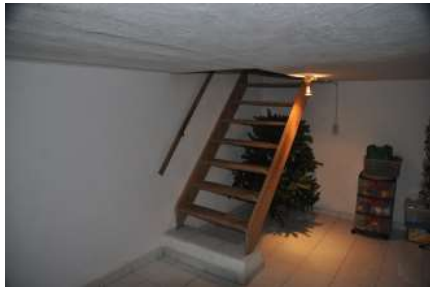
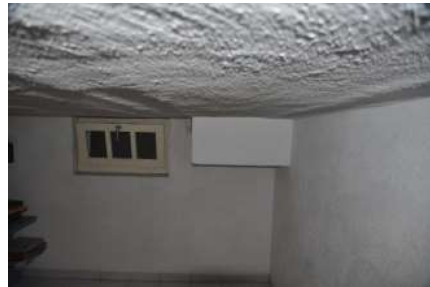
##### De kelder

Via een deur in de keuken wordt de kelder bereikt. Onder de deur ligt een hardstenen drempel. Een open houten trap met een eenvoudige houten trapleuning is nog afkomstig uit de originele bouw van 1956 en is aan de onderzijde op een verhoogd plateau van beton en plavuizen geplaatst. De vloer van de kelder is met plavuizen belegd, de wanden zijn gepleisterd en gegranold en het plafond bestaat uit ruw gestuct beton.

Aan de kant van de achtergevel is een kelderlicht geplaatst in de bovenste helft van de muur. Het drielichtsvenster is mogelijk nog authentiek, maar heeft modern hang- en sluitwerk.

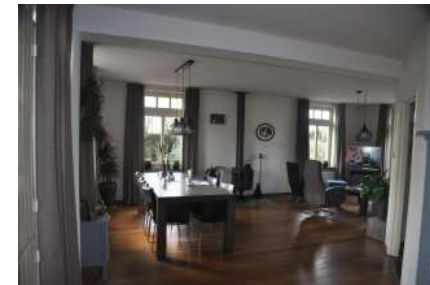
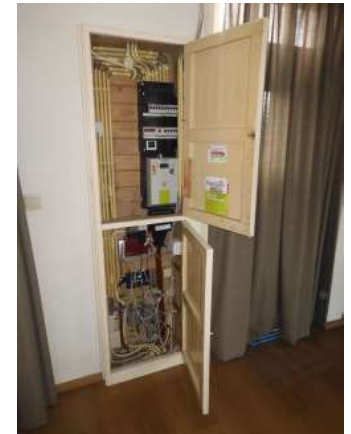
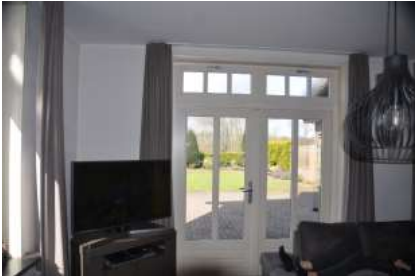
##### De begane grond

De huiskamer met een houten vloer, heeft wanden die met sierpleister zijn bedekt en een stucplafond. De ruimte is voorzien van een op plavuizen is geplaatste moderne houtkachel, maar wordt standaard door de verwarmingsplaten van een centrale installatie verwarmd. Achter twee boven elkaar staande originele rechthoekige deurtjes in de voorgevel is de meterkast verborgen.

De raamkozijnen zijn authentiek en vertonen aan de voorzijde een licht hol profiel. De standaardvensters zijn modern, hebben hardstenen vensterbanken en ook de dubbele tuindeuren aan de achterzijde zorgen voor veel lichtinval.

Boven deze twee tuindeuren zijn weer de twee standaard valramen geplaatst.

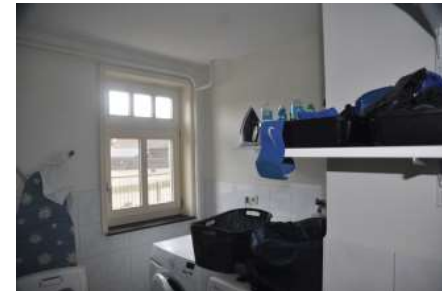
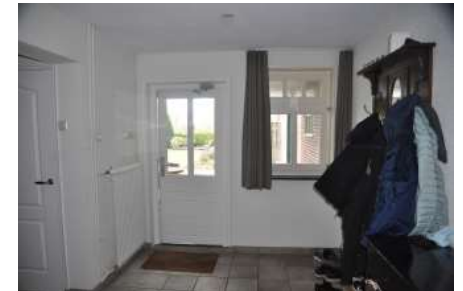
Ook hier zijn de kozijnen weer origineel. Daarnaast een modern tweeledig standaardvenster met een drieledig klepraam erboven.

In de halruimte staan verder twee moderne binnendeuren die naar de toiletruimte en een was- en droogruimte leiden. De was- en droogruimte is voorzien van een (standaard)venster in de voorgevel. Een derde deur in de zijmuur geeft toegang tot de voormalige stalruimte die met zijn stalramen aan de weg grenst.

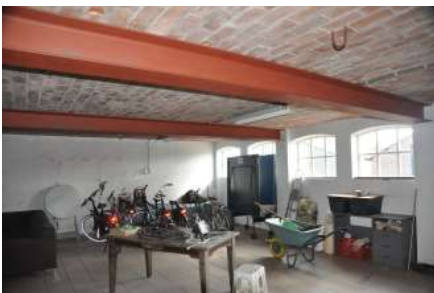
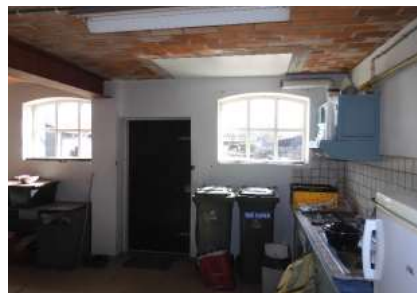
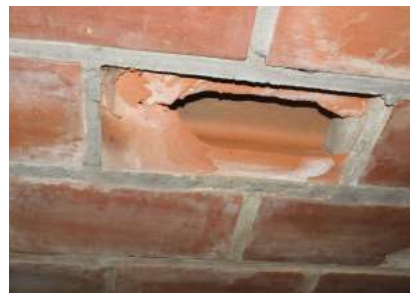
De vloer van de voormalige stalruimte is nu met plavuizen belegd, de muren zijn gestuct. In de voorgevel zijn vijf licht getoogde zesledige stalramen opgenomen. Aan de woonhuiszijde is tussen de twee eerste stalramen een moderne houten loopdeur geplaatst.

De deur heeft een schuifgrendel en een metalen handgreep. Tegen de binnenmuur tussen deze ruimte en het woonhuis is een aanrechtblok geplaatst.

Het plafond in deze stalruimte wordt gedragen door enkele stalen balken met een H-profiel. Deze balken zijn in de muren gelegd en worden bovendien per balk door twee verzinkte stalen pijlers ondersteund. Het systeemplafond boven de stalen balken is opgebouwd uit zogenaamde "broodjes" van gebakken klei waarop beton ligt.

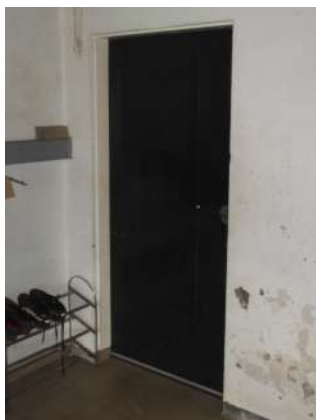
*De binnendeur die naar de westelijke schuurruimte leidt.*

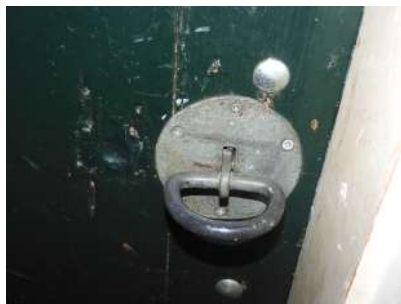
*De metalen handgreep.*

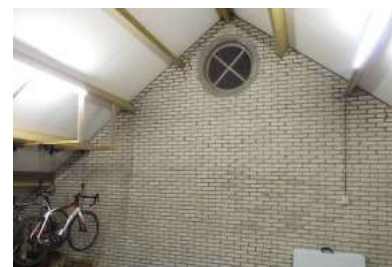
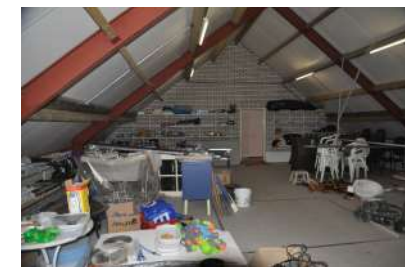
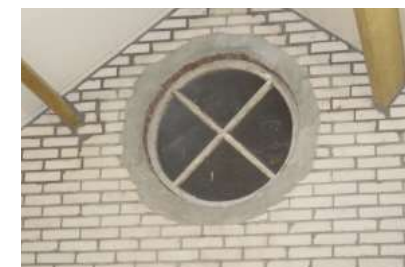
Boven de westelijke schuur is in 2005 ook een zolder ingericht. De bovenste delen van de muren zijn hier zichtbaar. Daarop liggen de muurplaten. De dakschilden met daarop de dakpannen worden door twee stalen spanten met een I-profiel ondersteund. De stalen balken komen langs de muren omhoog, zijn geknikt en volgen dan de dakhelling tot in de nok, waar beide delen aan elkaar zijn gelast. In de lengterichting van de kap zijn vier gordingen opgenomen. De kap is volledig beschoten met grote houtplaten. Deze zolder is oostelijk verbonden met de zolderruimte boven de stal.

Bij de scheidingsmuur met volume C, die bestaat uit bakstenen van kalkzandsteen, komt de aluminium trap vanuit de garageruimte omhoog. Deze muur is als topgevel opgebouwd en in de top is een rondlicht aangebracht waar omheen ter afwerking een betonrand zit. Nadat deze muur en het rondlicht (in 1956) waren gebouwd, is in 1962 volume D, de aangebouwde woning (villa Petitico) gebouwd, zodat het rondlicht nu geen functie meer heeft.
