Gebr. Ansems  
Splitsing Breestraat Hoogeloon

Voorlopig ontwerp

| tekenaar: | ir. PK | werknnummer: | V19049 | tekening: | VO-01 |

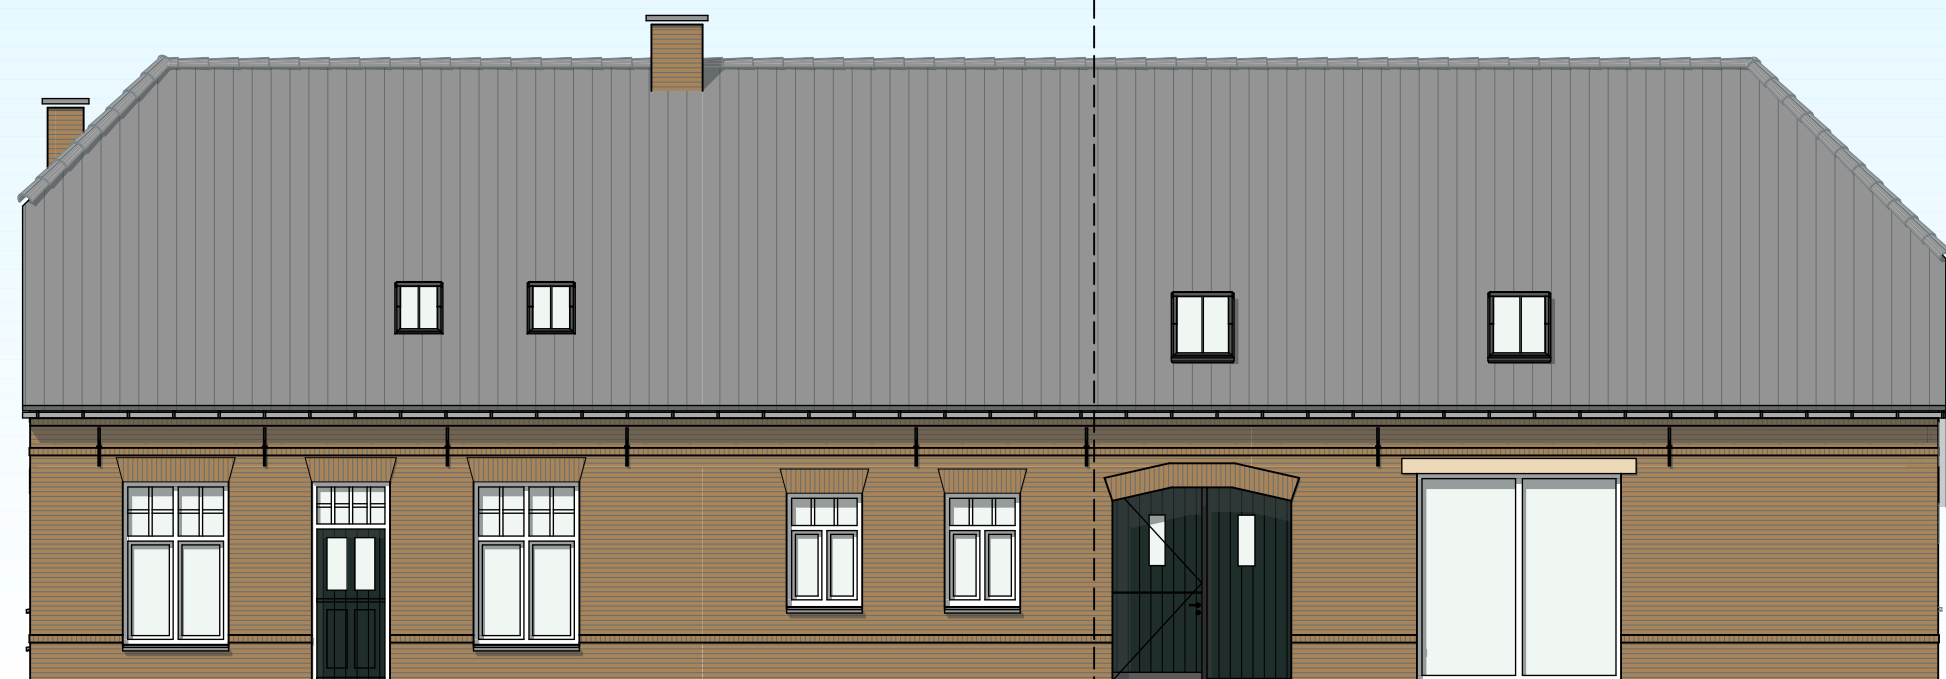
VOORGEVEL

NIEUWE SITUATIE:

Gevel  
reconstrueren

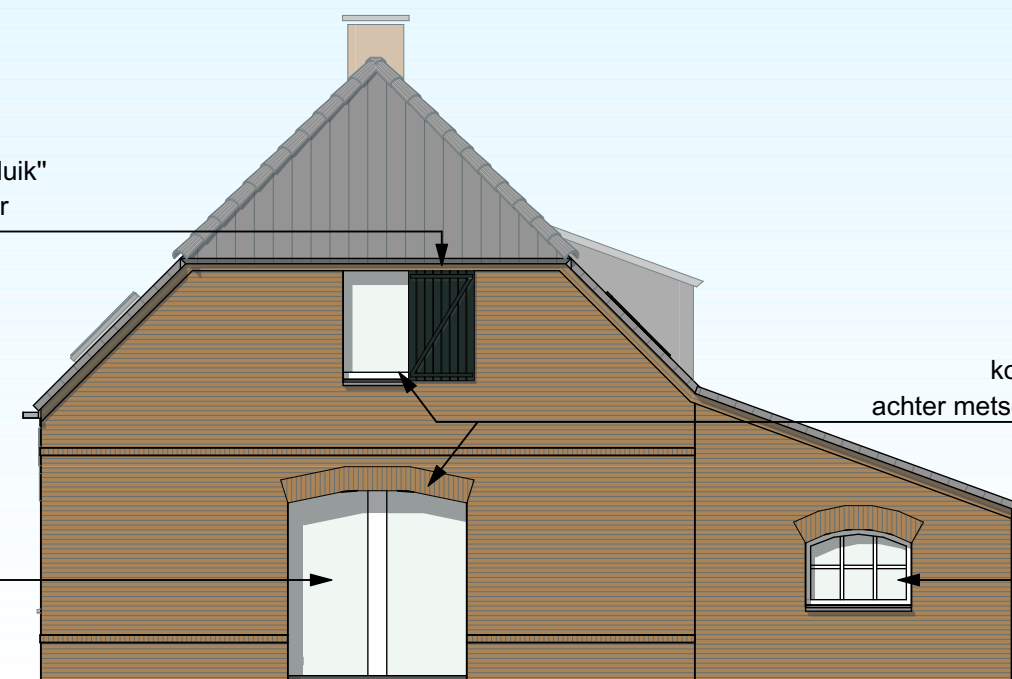
RECHTER GEVEL

"hooiluk"  
zolder

nieuwe staldeur  
opening t.b.v. daglicht

kozijnen  
achter metselwerk

raam refereert naar  
verwijderen raam varkenskot  
(zie pag.10 / fig.11 van  
cult. hist. onderbouwing)
