CUIJPERS ADVIES – RUIMTELIJKE ORDENING • ERFGOED

## **CULTUURHISTORISCH ADVIES BREESTRAAT 3 TE HOOGELOON**

BRO is bezig met het opstellen van een bestemmingsplan ten behoeve van de boerderijsplitsing Breestraat 3 in Hoogeloon (gemeente Bladel). Om de woningsplitsing te mogen toepassen dient aangetoond worden dat deze bebouwing cultuurhistorisch waardevol is. Verder dient de splitsing ten goede te komen aan de cultuurhistorische waarden. Dit rapport is gericht op het vaststellen van de aanwezige cultuurhistorische waarden en doet voorstellen over behoud en verbetering van eventueel geconstateerde waarden.

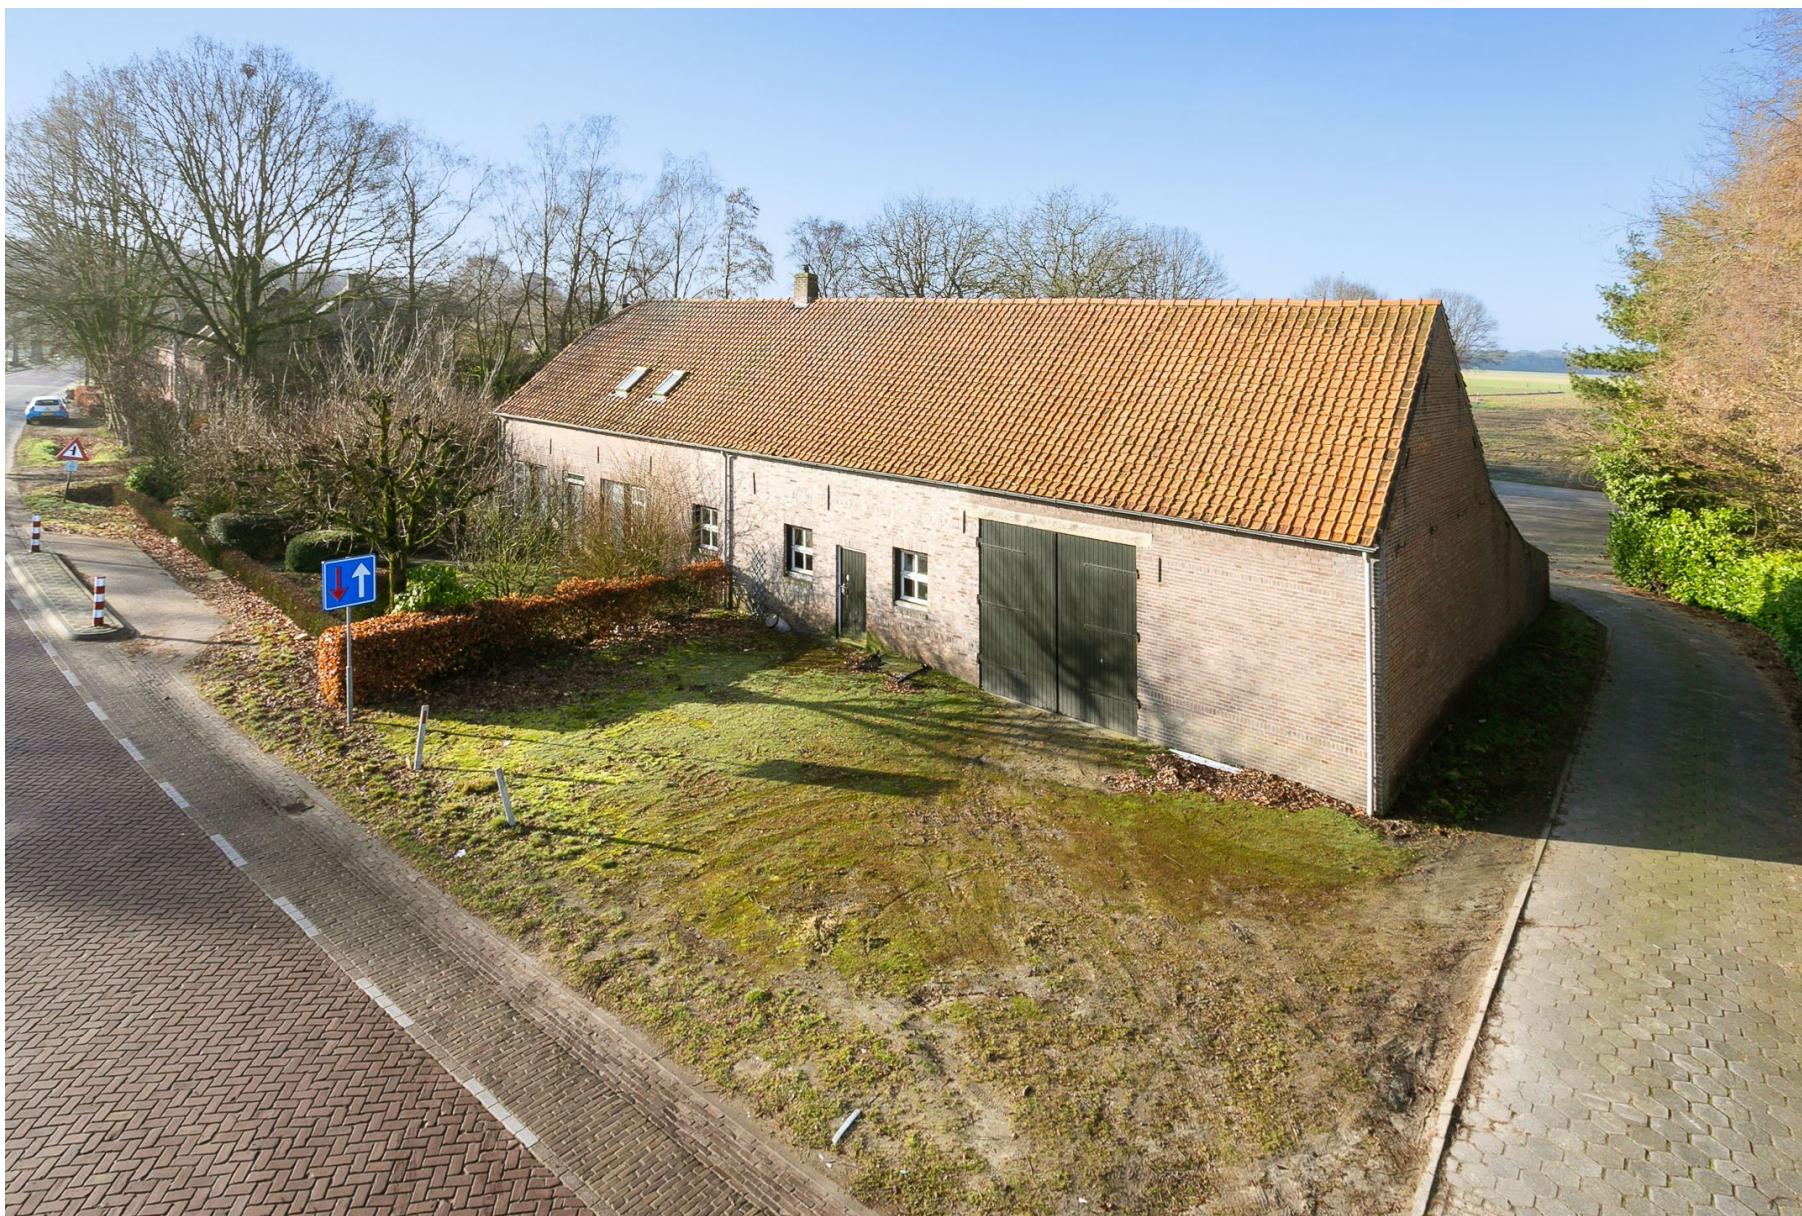
<<< **Figuur 1- (vorige pagina): De voorgevel van de voormalige boerderij Breestraat 3 te Hoogeloon (foto: funda.nl). Links is het woongedeelte van de**

**boerderij (nog steeds in gebruik als woonhuis), rechts het voormalig bedrijfsdeel, waarin een nieuwe woning beoogd wordt.**

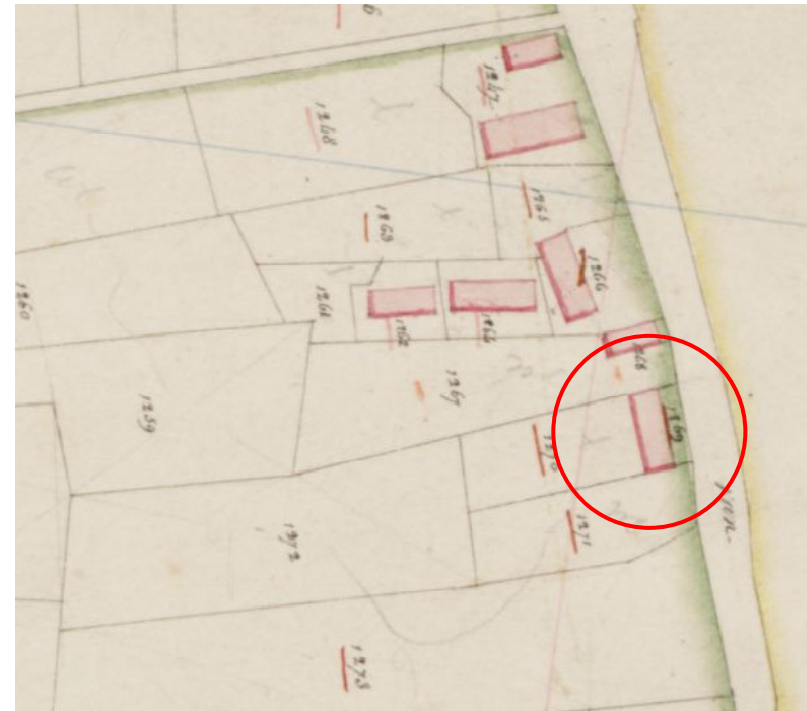
**Figuur 3 - Kadastraal minuutplan 1832; op de plaats van het huidige hoofgebouw van het voormalig agrarisch complex Breestraat 3 was al een (langgevel)boerderij aanwezig.**

De voormalige boerderij Breestraat 3 is gelegen te midden van burgerwoningen, waarvan diverse een agrarische achtergrond hebben. De historische (langgevel)boerderijen staan in het algemeen parallel aan de straat, omdat de toegangsdeuren van het bedrijfsdeel naar de straat gericht moesten zijn. Uit de eerste kadastrale kaart van 1832 (zie Figuur 3) valt op de maken dat zich toentertijd reeds een langgevelboerderij op deze plaats bevond. Daarvan zijn in het huidige gebouw geen overblijfselen bewaard gebleven.

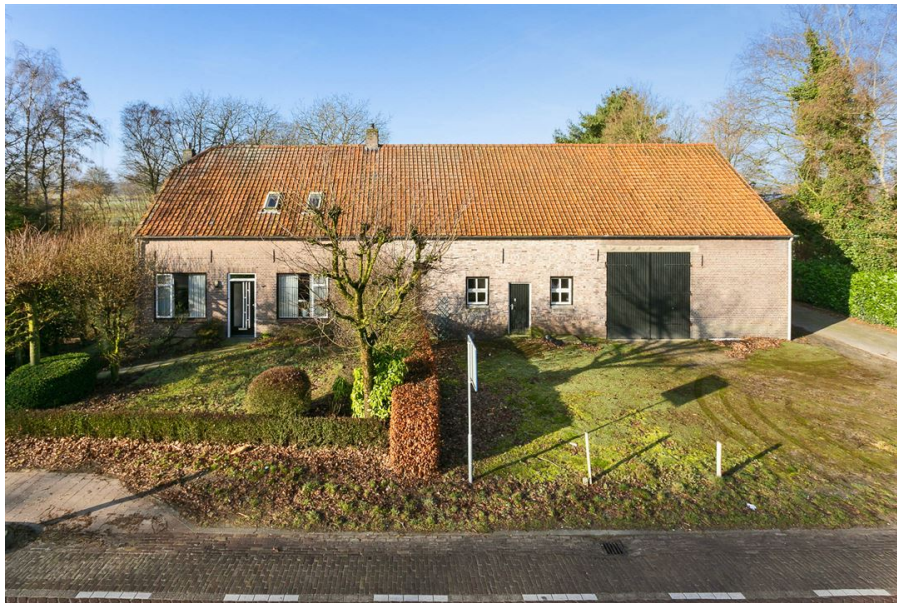
Figuur 5 - Voorgevel Breestraat 3 Hoogeloon (foto: funda.nl)

De lange voorgevel van Breestraat 3 ligt parallel aan de straat. Het muurwerk bestaat uit fabrieksmatig vervaardigde grijsbruingekleurde bakstenen (21x10x5) in kruisverband. Boven de spatrand en ter hoogte van de verdiepingsvloer bevindt zich een rollaag. Boven de stalpoort bevindt zich een betonnen latei met sporen van belettering (in het verleden heeft er een werkplaats gezeten). Boven alle overige gevelopeningen, zowel in het woongedeelte, als in het voormalig bedrijfsdeel, is een hanenkam aangebracht. Bovenin bevindt zich een kroonlijst van afwisselend horizontaal en vertikaal gelegde halve

stenen, waarop een muizentandlijst. Het woongedeelte is, blijkens een bouwvergunning uit 1972 volgens de toen geldende smaak gemoderniseerd, waarbij een moderne voordeur en twee grote vensters (met een onderdorpel van keramische, geglazuurde tegeltjes) werden aangebracht. Door deze verbouwing oogt de voorgevel van het woondeel eerder als een na-oorlogse doorzonwoning dan als een traditionele boerderij.

Recenter is de opknapbeurt van het gedeelte van de voorgevel tussen het woondeel en de stal. Daar is gebruik gemaakt van gebruikte (afkomende?) stenen. De rollagen en de hanenkammen zijn opnieuw aangebracht en er zijn kleinere vensters gemaakt, waardoor het onderscheid tussen het oorspronkelijk woondeel en het oorspronkelijk bedrijfsdeel weer zichtbaar gemaakt is.

- het aanpassen van de voorgevel, waarbij de voordeur vervangen wordt door een beter bij de historische omstandigheden passende deur en vooral de grote ramen vervangen worden door vertikaal gerichte ramen (bijvoorbeeld schuiframen of zesruiters) die passen bij een boerderij uit het laatste kwart van de negentiende eeuw. Het aanbrengen van luiken aan de ramen is denkbaar.

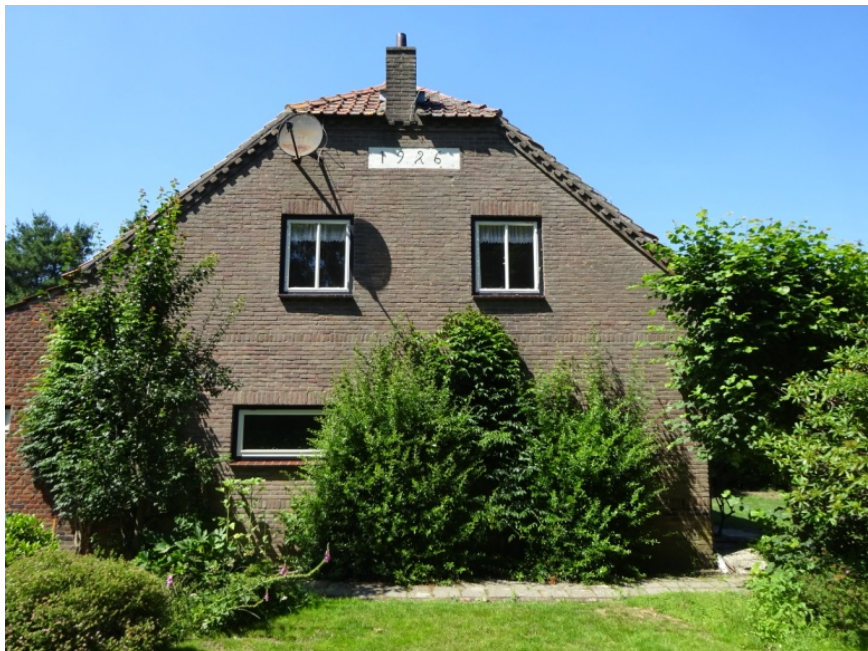
**Figuur 8 - Linker zijgevel Breestraat 3 Hoogeloon.**

De linker zijgevel is, blijkens de jaartalsteen, eveneens in 1926 vernieuwd door een halfsteens laag tegen de oude gevel aan te zetten. De jaartalsteen is van beton, waarin handmatig het jaartal 1926 is geschreven. Aan de bovenzijde van de gevel is een kroonlijst met bloktandversiering aangebracht. In de top ter plaatse van het wolfseind is, waarschijnlijk in 1926, een nieuwe schoorsteen aangebracht (extra t.o.v. de oorspronkelijke schoorsteen in de brandmuur). Deze schoorsteen is geplaatst op de uitkragingen van de bloktandversiering, hetgeen opmerkelijk genoemd mag worden. In 1972 is ter plaatse van de (toen verwijderde) opkamer een nieuw, langwerpig raam in de gevel gezet, voorzien van onderdorpel met keramische geglaazuurde tegeltjes.

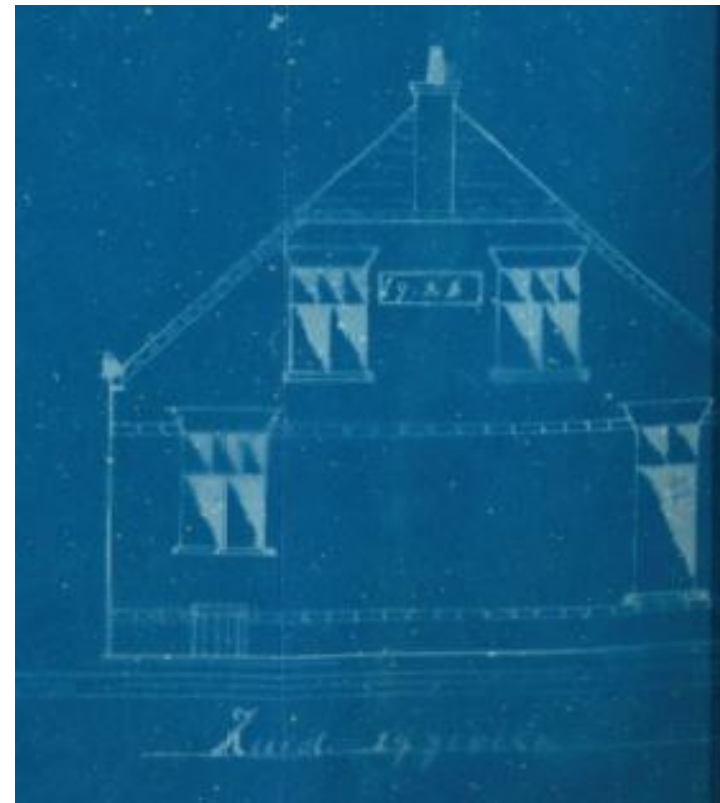
**Figuur 9 - Linker zijgevel volgens bouwtekening 1926 (bron: Regionaal Historisch Centrum Eindhoven). Op de tekening is nog het oorspronkelijke opkamer raam en kelderraam zichtbaar en ook de jaartalsteen.**

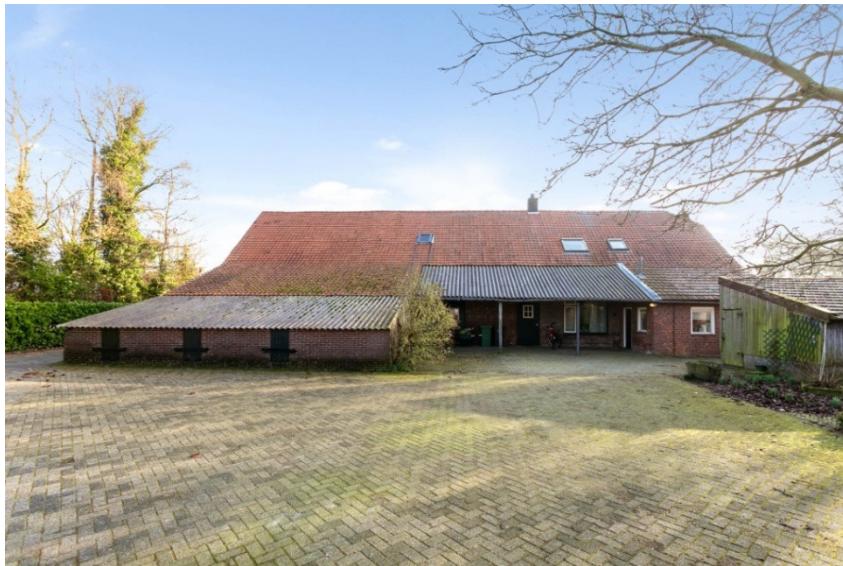
De achtergevel van Breestraat 3 is sterk geleed: Aan het woongedeelte bevindt zich een oorspronkelijke aanbouw onder lessenaarsdak, gedekt met tuiles du nord, waarvan het metselwerk behoort bij de oorspronkelijke bouw uit het vierde kwart van de negentiende eeuw. Het metselwerk is in rode fabrieksmatig gefabriceerde bakstenen (18x8,5x5) in kruisverband. Dan terugvallend (onder een transparante golfplaten aanbouw) de achtergevel van de woning in de grijsbruine stenen, overeenkomstig de verbouwing van 1926 met een groot venster

en de oorspronkelijke stalmuur van rode stenen in kruisverband. Vervolgens is aan het voormalig bedrijfsdeel een oorspronkelijke aanbouw onder lessenaarsdak, gedekt met tuiles du nord. Daarachter bevindt zich een meer recente aanbouw (rond 1960) onder lessenaarsdak, gedekt met golfplaten. Het metselwerk bestaat uit rood-bruine fabrieksstenen (21x9,5x5) in halfsteensverband. Dit is de kalverstal.

**Figuur 10 - Achtergevel Breestraat 3 (bron: funda.nl). Zichtbaar zijn de beide aanbouwen met een afdak daartussen en de aangebouwde kalverstal aan de linker kant.**

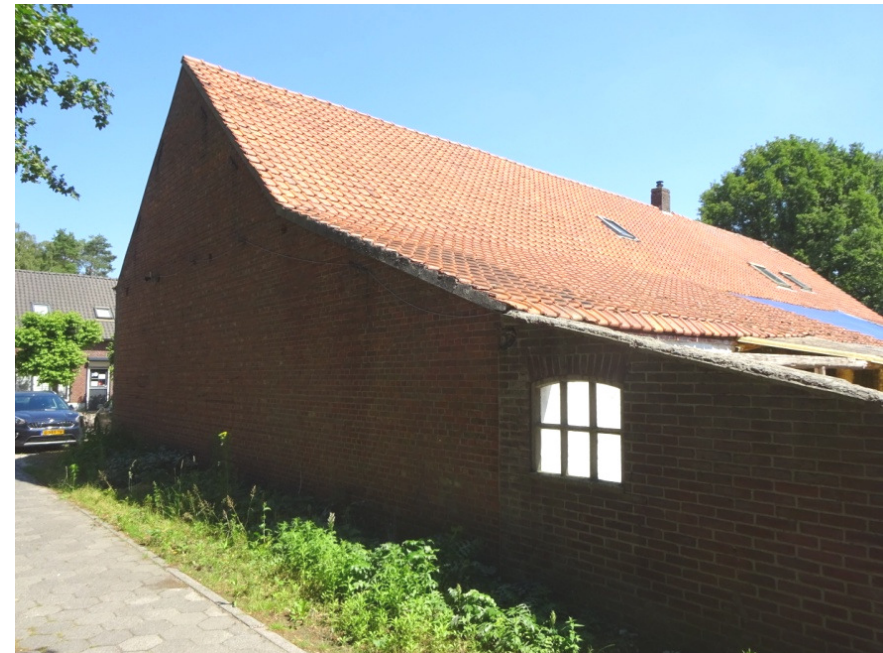
**Figuur 11-Rechter zijgevel van de voormalige boerderij Breestraat 3.**

De rechter zijgevel van Breestraat 3 is een ongelede topgevel zonder kroonlijst. De gevel is gebouwd in het vierde kwart van de negentiende eeuw in rode fabrieksmatig vervaardigde bakstenen (18x8,5x5) in kruisverband. Rechts bevindt zich de zg, kalverstal met een betonnen stalraampje. Links is de aansluiting met de stenen buitenschil van 1926 zichtbaar.

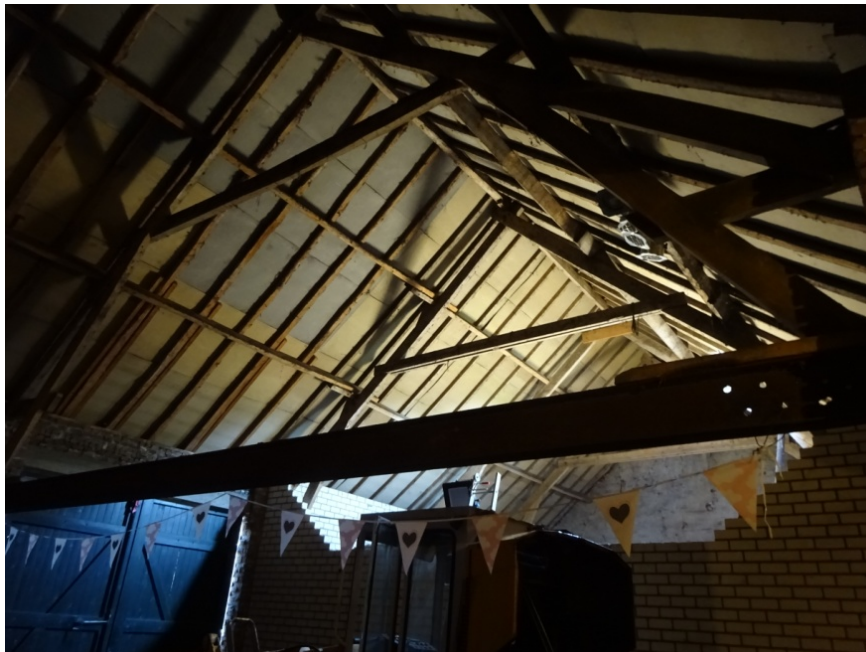
**Figuur 12 - Sporenkap van het voormalig bedrijfsdeel.**

De houten draagconstructie van het dak van het bedrijfsgedeelte, bestaande uit 4 spanten plus de brandmuur, is nog aanwezig. De spanten zijn vervaardigd van machinaal geschaafd hout. Er zijn geen telmerken aangetroffen. De gordingen en sporen bestaan eveneens uit machinaal geschaafd hout en zijn in het zicht. De constructie stamt waarschijnlijk uit de tijd van de bouw van het oorspronkelijk boerderijtje in het vierde kwart van de negentiende eeuw.

- de houten spanten, de brandmuur en de binnenschil, zijnde de oorspronkelijke buitenmuur, met alle bouwsporen en materialen.

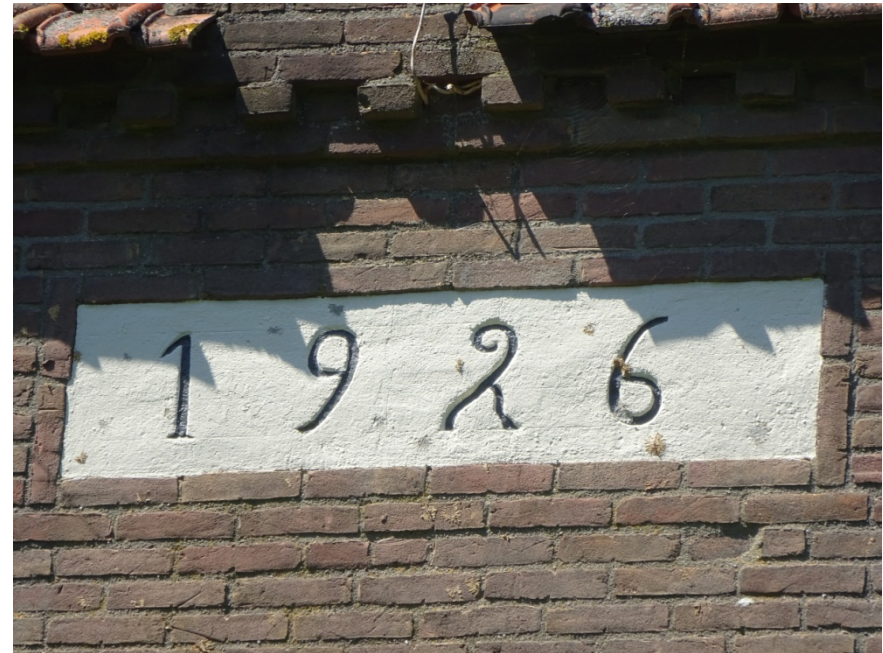
**Figuur 13-Jaartalsteen van met de hand in het natte beton aangebrachte cijfers, 1926. Dit jaartal geeft niet het oorspronkelijke bouwjaar van de voormalige boerderij aan (dat ligt zo'n 25 tot 50 jaar eerder), maar het jaar dat de voorzijde van de boerderij en de linker zijgevel een ingrijpende verbouwing ondergingen.**
