Ruimtelijke onderbouwing

Hoofdstraat 25c , 5528 AG, Hoogeloon

Wijziging bestemmingsplan, bouwvlak en ruilverkaveling
24-02-2020

VERKENNEND BODEMONDERZOEK HOOFDSTRAAT 25C TE HOOGELOON

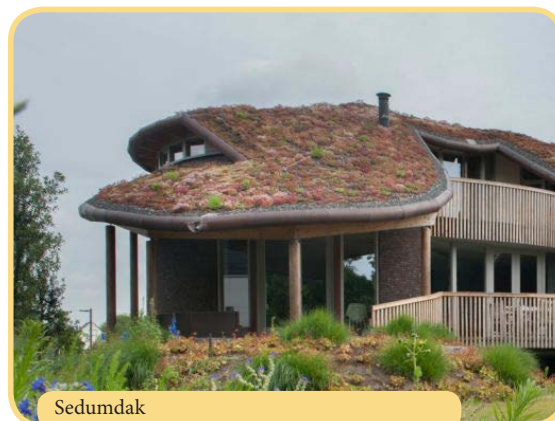
Sedumdak

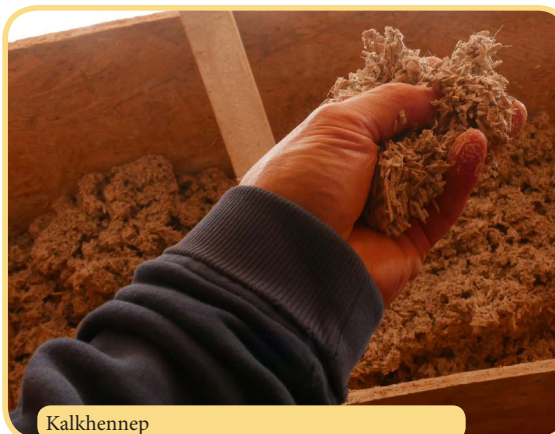
Kalkhennep

De materialen zullen zoveel als mogelijk afkomstig zijn uit hernieuwbare bronnen. Zoals bijvoorbeeld houtskeletbouw wanden gevuld met kalkhennep, een fundering van glasschuim met afwerking van polymeerbeton, een dak van houtvezelisolatie deels afgewerkt met een sedumdak, etc. Een beknopte lijst met materialen die wij vaak toepassen:
