**Verkennd bodemonderzoek ter plaatse  
van de In der Bend te Eys**

**Opdrachtnummer:** MA170161.R01  
**Versie:** 1.0

**Datum rapport:** 6 april 2017

**Opdrachtgever:** Wonen Wittem  
Pastoor Ruttenstraat 32  
6281 AB Mechelen

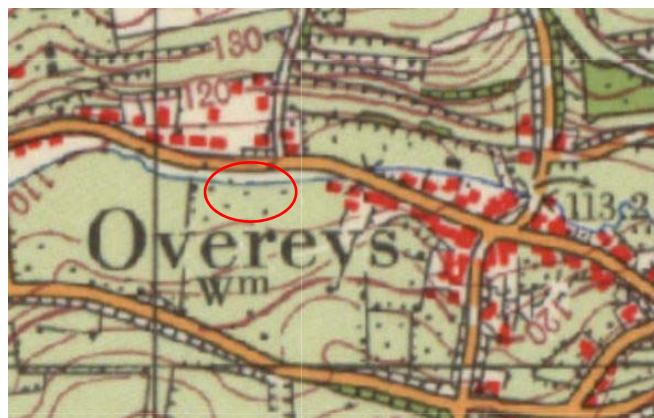
Situatie 1970

Uit historisch kaartmateriaal blijkt dat sinds de 20<sup>e</sup> eeuw ter plaatse van de onderzoekslocatie geen sprake was van bebouwing en het landschap een door groen begroeid karakter heeft.

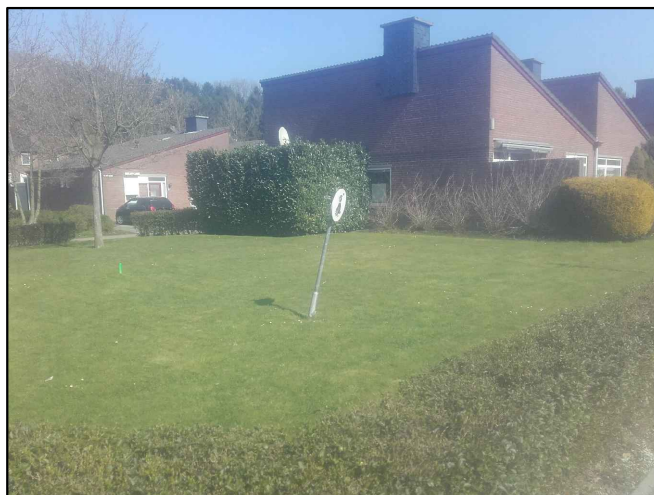
Uit de terreininspectie is gebleken dat de locatie een braakliggend terrein betreft dat is begroeid met gras. Een gedeelte van de locatie is volledig begroeid door bomen en struikgewas.

Tijdens het locatiebezoek asbest is het gehele terrein visueel beoordeeld op asbest verdachte materialen. Deze zijn op onderhavige onderzoekslocatie niet waargenomen. In bijlage 2.2 zijn enkele foto's opgenomen.

Tijdens de visuele inspectie zijn enkele foto's gemaakt, die zijn toegevoegd in bijlage 2. Op basis van de visuele inspectie kan worden geconcludeerd dat zintuiglijk geen onderverdeling (wel/ geen asbestverdacht materiaal) van de locatie kan worden gemaakt.
