**Nader bodemonderzoek ter plaatse van
Kanaalweg 188 te Bovensmilde**

Opdrachtgever: de heer H. Vroome
Projectcode: 11258-4
Datum: 11 februari 2030
Status: definitief

Oprichtgever: de heer H. Vroome
Contactpersoon: -
Titel: Nader bodemonderzoek ter plaatse van Kanaalweg 188 te Bovensmilde
Projectcode: 11258
Publicatiedatum: 11 februari 2020
Projectleider: dhr. A. Schriemer
Auteur: dhr. A. Schriemer

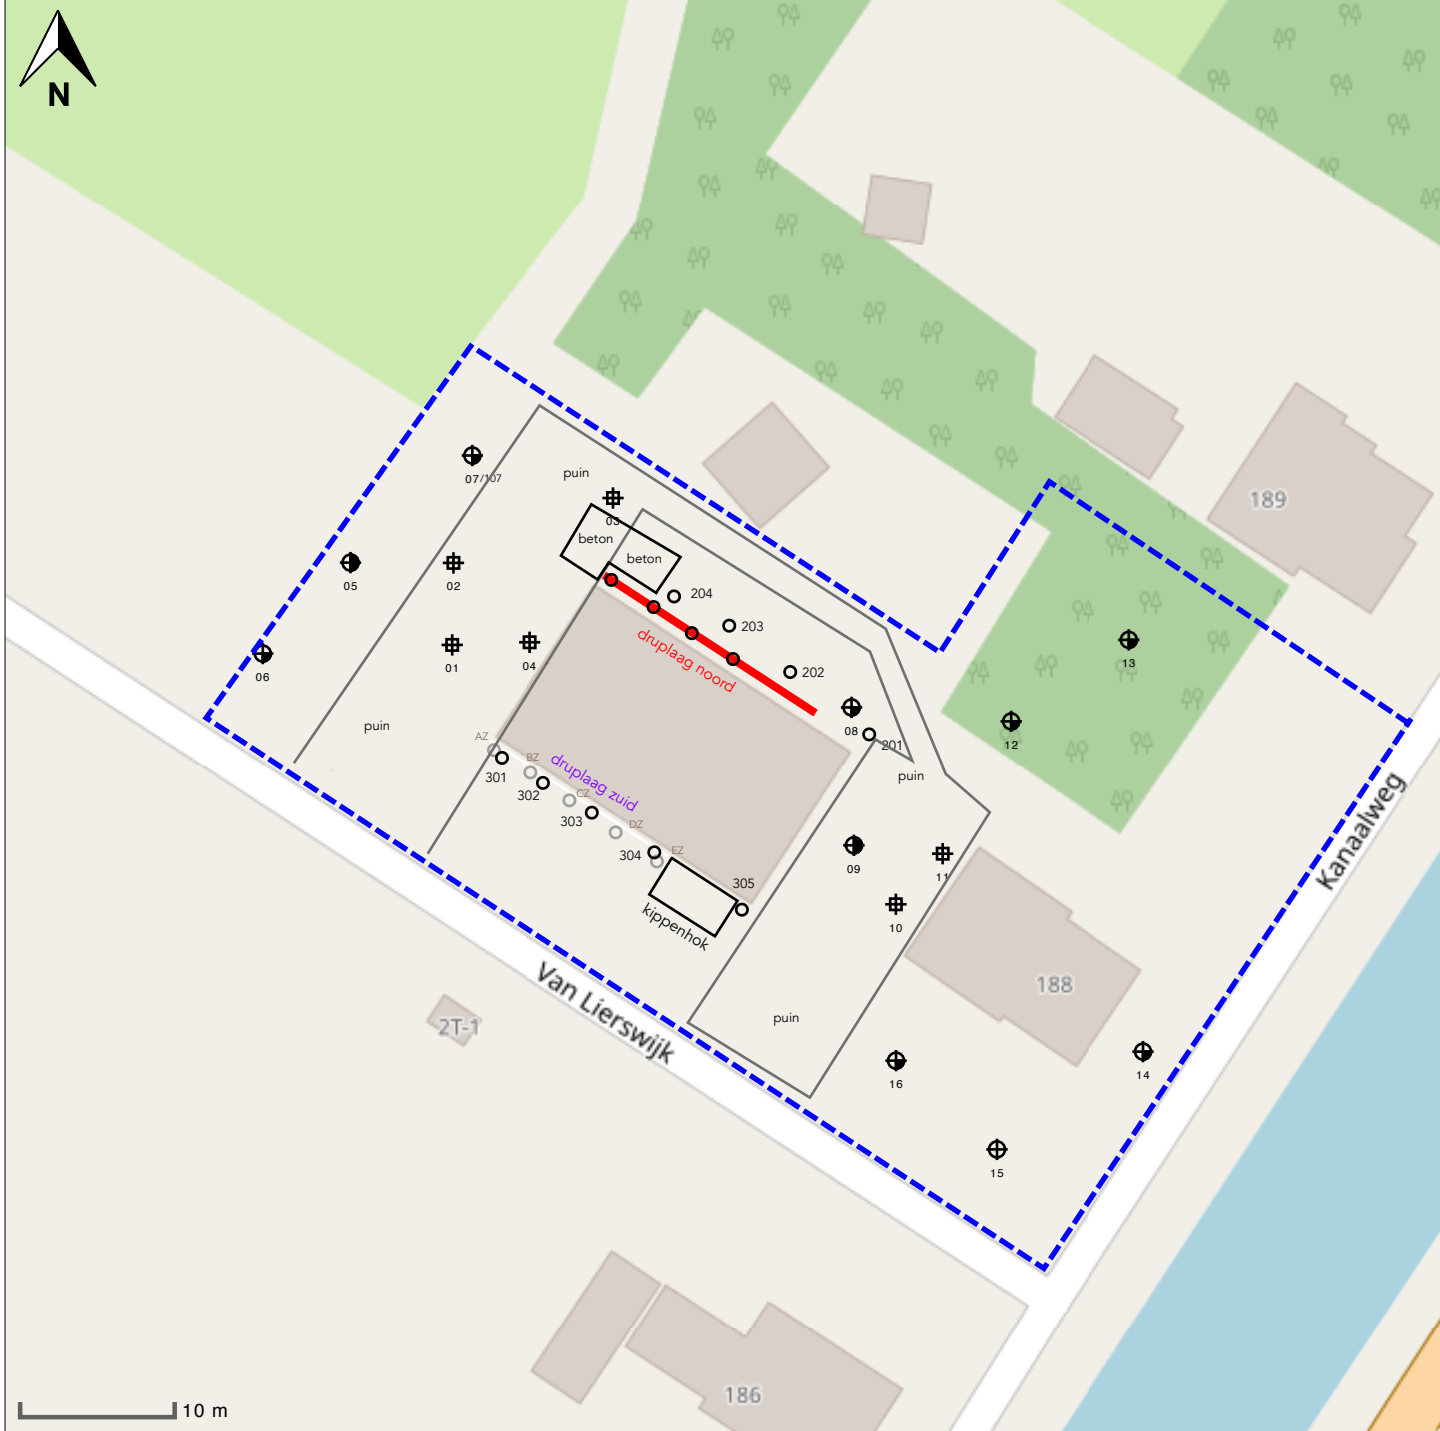
Bijlage 2

Uit het verkennend bodemonderzoek is gebleken dat de verontreiniging voorkomt in de bovengrond (0,0-0,2 m-mv). Voor de horizontale afperking van de verontreinigingen zijn vier inspectiegaten gegraven (201, 202, 203 en 204). Van de opgeboorde grond zijn monsters genomen.

In bijlage 2 is een overzicht gegeven van de positionering van de inspectiegaten.

situatie tekening

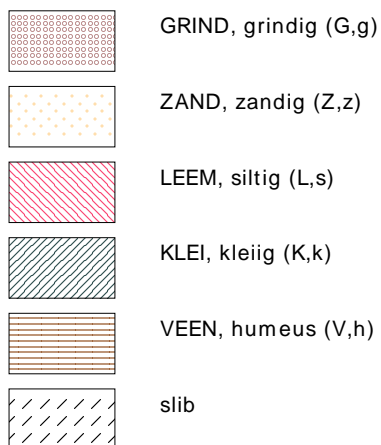
Bijlage 4

De bodem ter plaatse bestaat tot minimaal 0,5 m-mv uit humeus zand.

Zowel het maaiveld ter plaatse van de verrichte boringen als de opgeboorde grond is zintuiglijk geïnspecteerd op de aanwezigheid van asbestverdachte materialen. Er zijn geen asbestverdachte materialen of verdacht puin aangetroffen.

bodemprofielen schaal 1:50
