## ASBESTINVENTARISATIE

van de bebouwing met opstallen gelegen aan de  
Hekstraat 25, 27 en 29 in Beilen

**Adres onderzoek** : Hekstraat 25, 27 en 29 in Beilen

**Gebouw/object** : De bebouwing met opstallen

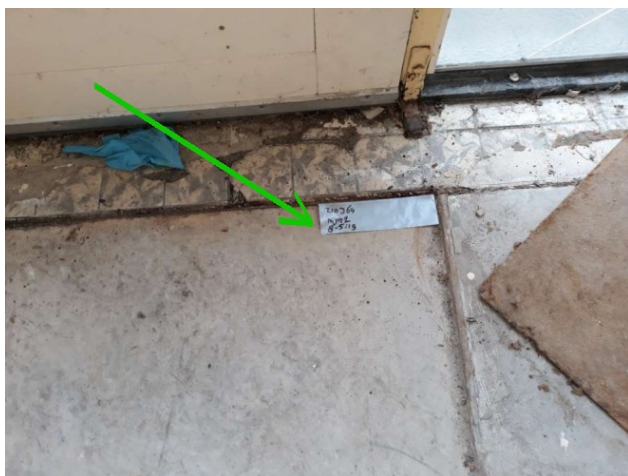
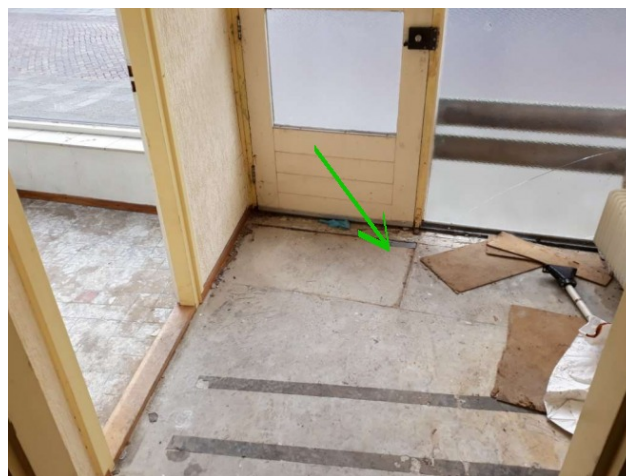
| Bron | 1 |
|---|---|
| Opmerkingen | Plaat t.p.v. toegangsluik kruipruimte |

Foto 1: Situering monsternamelocatie MM1

Foto 2: Situering MM1, plaat toegangsluik kruipruimte

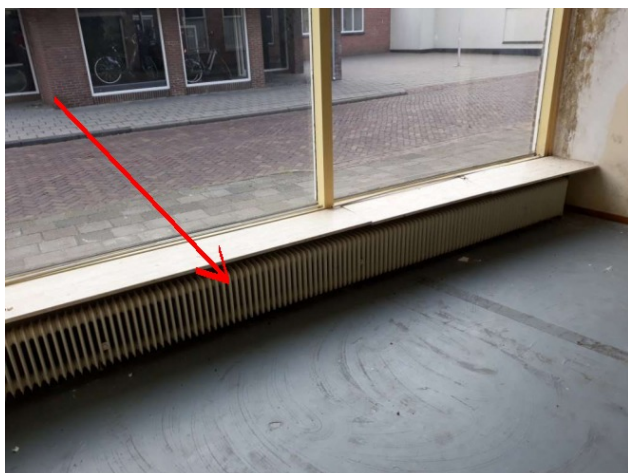
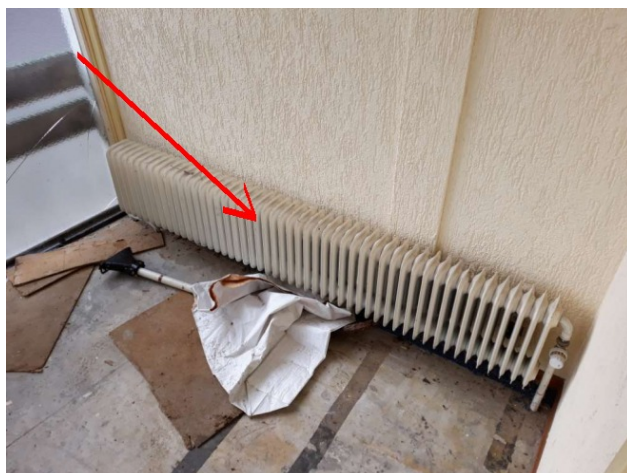
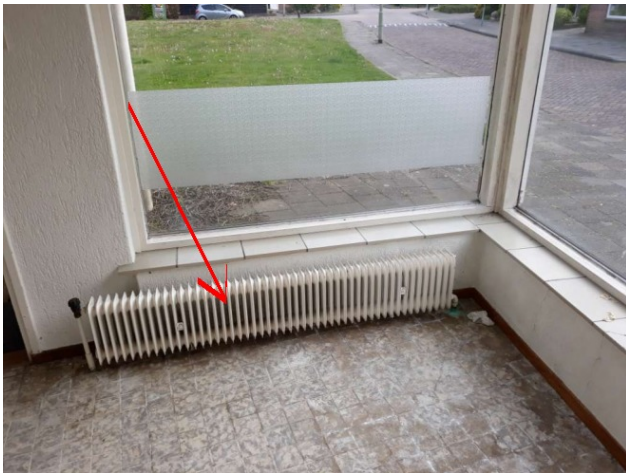
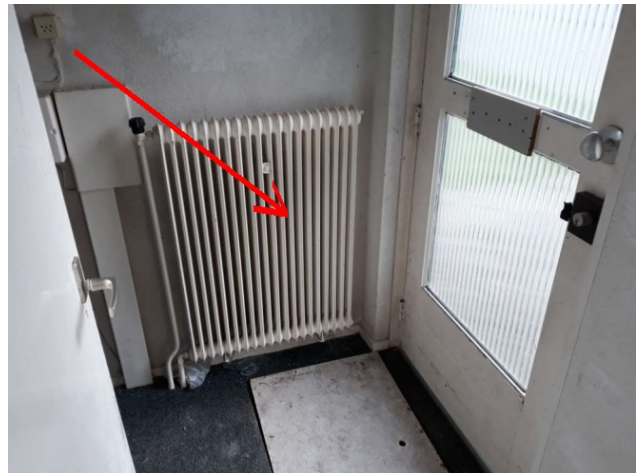
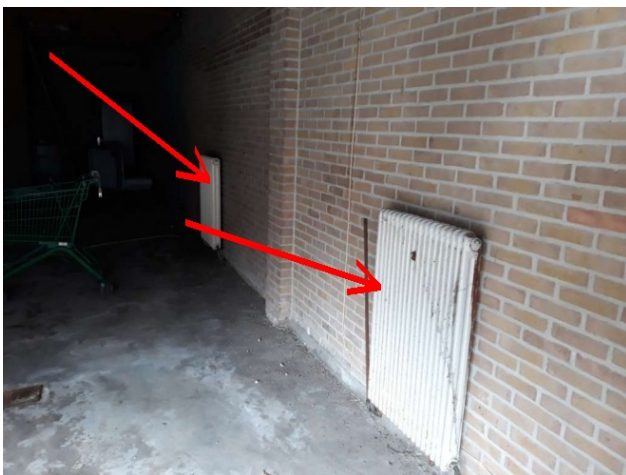
| Bron | 2 |
|---|---|
| Opmerkingen | Ledenradiatoren in de hal, gang, entree, woonkamer en 3 aan de achterzijde van het pand. De pakkingen van de radiatoren zijn inwendig toegepast en niet bereikbaar voor monsternamen. Op basis van het bouwjaar van het pand en ervaring van de inspecteur worden deze radiatoren als asbesthoudend aangemerkt. De ledenradiatoren kunnen in zijn geheel onder risicoklasse 1 worden verwijderd. |

Foto 1: ledenradiator woonkamer

Foto 2: ledenradiator entree

Foto 3: ledenradiator hal

Foto 4: ledenradiator in de gang

Foto 5: 2 ledenradiatoren in de garage

| Bron | 2 |
|---|---|
| Aanbevelingen | Geen direct risico, bron verwijderen voorafgaand aan renovatie en/of sloop. |

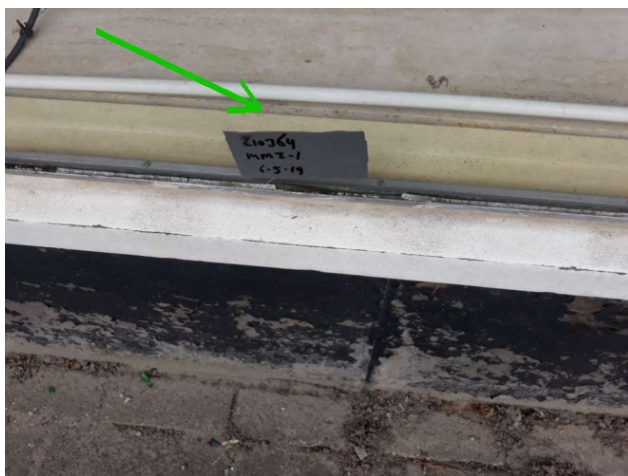
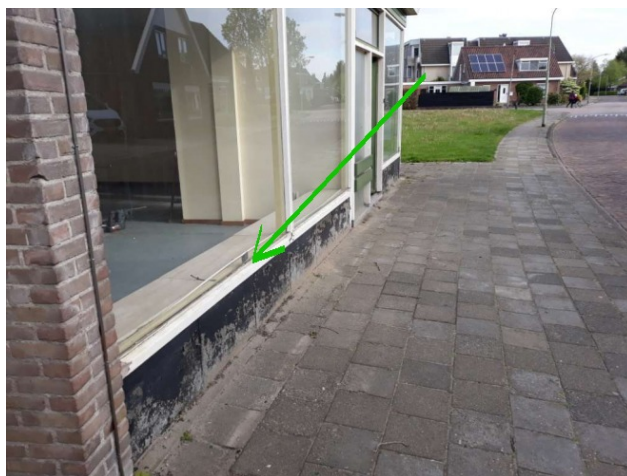
| Bron | 3 |
|---|---|
| Opmerkingen | Kit in de raamkozijnen (straatzijde) van Hekstraat 29. MM2 betreft een samengesteld monster van de kozijnen. |

Foto 1: Situering monsternamelocatie MM2

Foto 2: Situering MM2, beglazingskit kozijnen

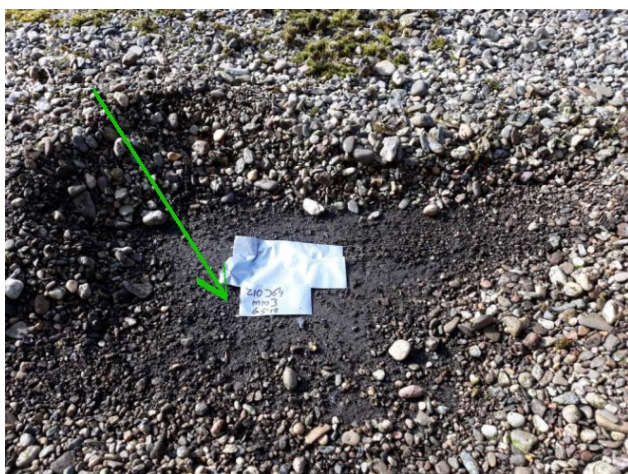
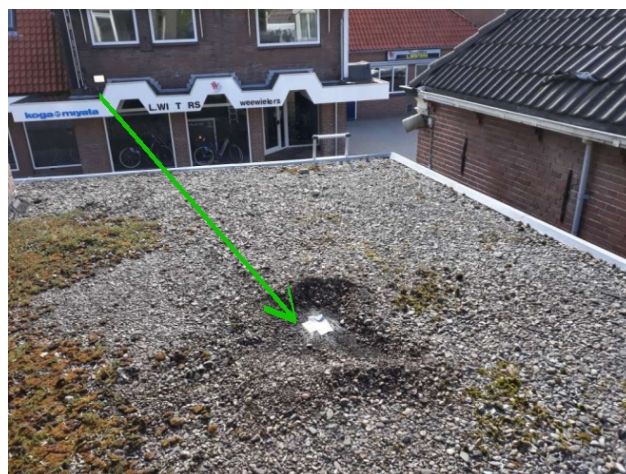
| Bron | 4 |
|---|---|
| Opmerkingen | Dakbedekking Hekstraat 29 |

Foto 1: MM3, dakbedekking

Foto 2: Situering MM3, dakbedekking

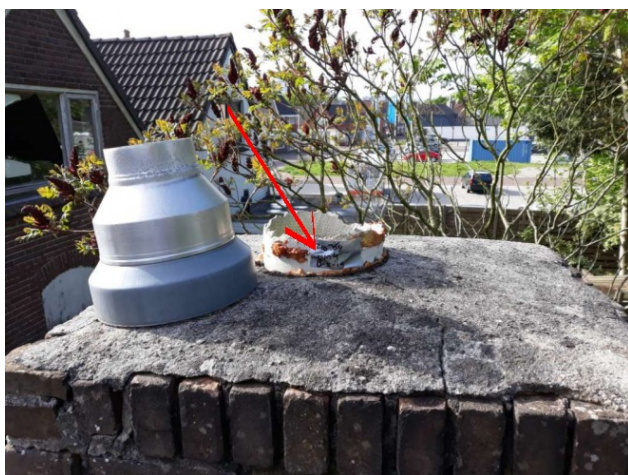
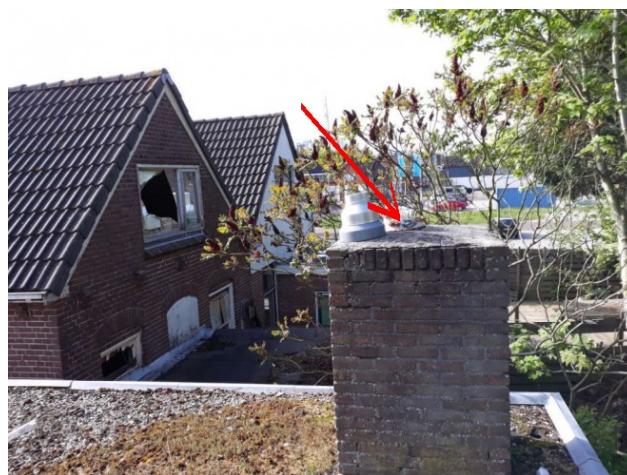
| Bron | 5 |
|---|---|
| Mate van beschadiging | Ernstig |
| Opmerkingen | Ingemetselde buis in de schoorsteen. |

Foto 1: MM4, buis in schoorsteen

Foto 2: Situering MM4 buis in schoorsteen

| Bron | 5 |
|---|---|
| Aanbevelingen | Geen direct risico, bron verwijderen voorafgaand aan renovatie en/of sloop. |

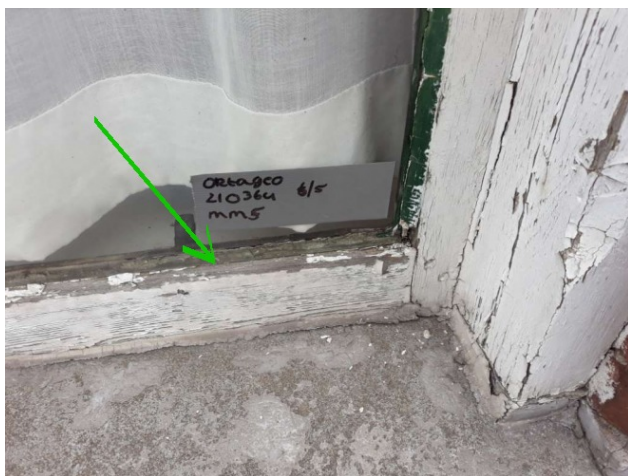
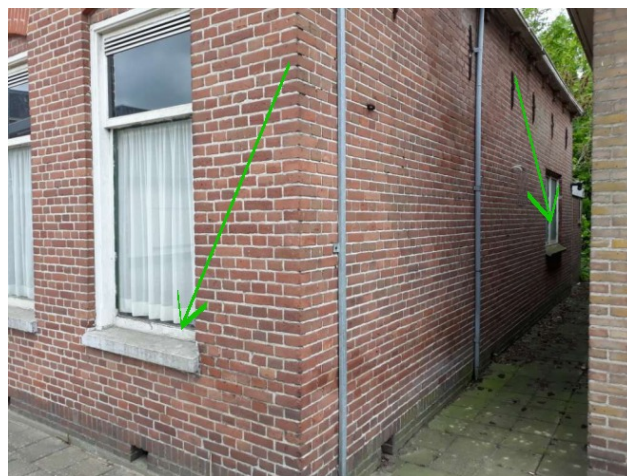
| Bron | 6 |
|---|---|
| Opmerkingen | Kit in de raamkozijnen (voor- en zijgevel) van Hekstraat 27. MM5 betreft een samengesteld monster van de kozijnen. |

Foto 1: MM5, beglazingskit kozijnen

Foto 2: Situering MM5, beglazingskit kozijnen

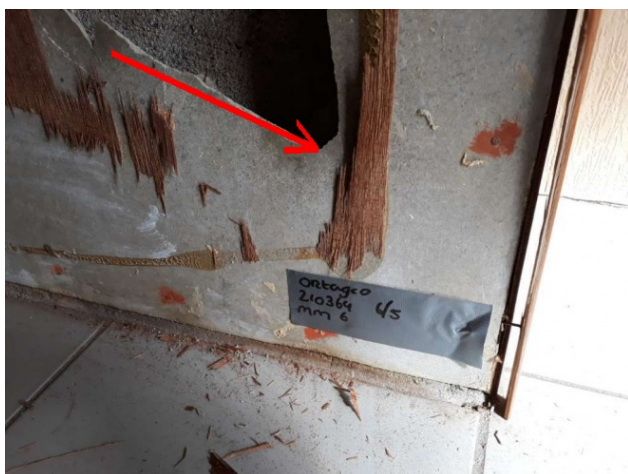
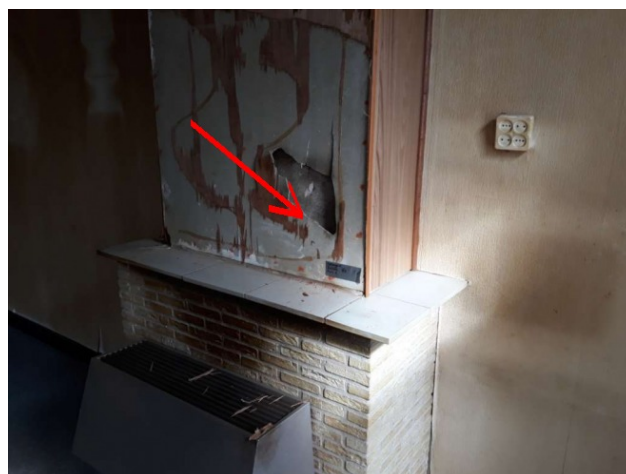
| Bron | 7 |
|---|---|
| Opmerkingen | Aftimmering boven de gaskachel in de woonkamer. |

Foto 1: MM6, vlakke platen aftimmering boven gaskachel

Foto 2: Situering MM6, vlakke platen boven gaskachel

| Bron | 7 |
|---|---|
| Aanbevelingen | Geen direct risico, bron verwijderen voorafgaand aan renovatie en/of sloop. |

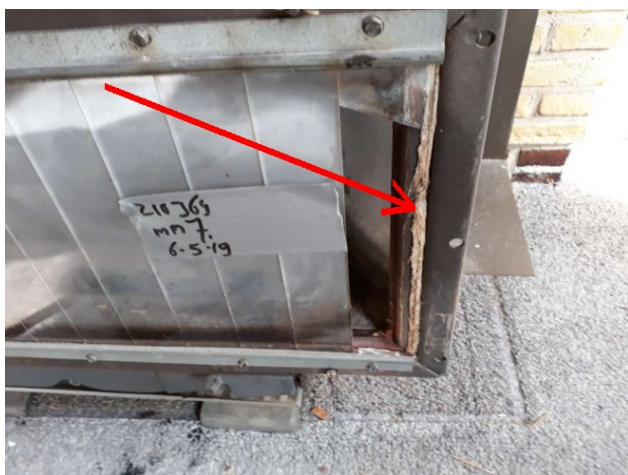
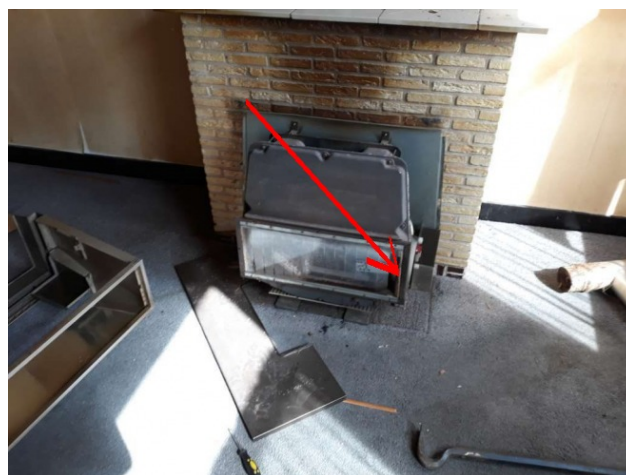
| Bron | 8 |
|---|---|
| Opmerkingen | Koordafdichting in de gaskachel van de woonkamer. |

Foto 1: MM7, koordafdichting gaskachel

Foto 2: Situering MM7, koordafdichting gaskachel

| Bron | 8 |
|---|---|
| Aanbevelingen | Geen direct risico, bron verwijderen voorafgaand aan renovatie en/of sloop. |

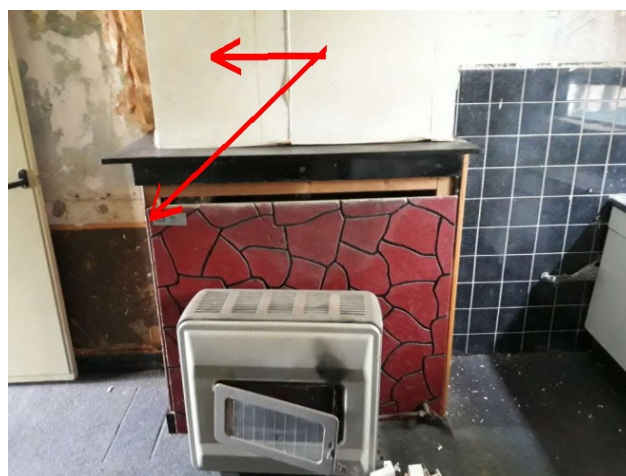
| Bron | 9 |
|---|---|
| Opmerkingen | Gemeten oppervlakte bestaat uit de verticale delen en de horizontale plaat in het afvoerkanaal van de gaskachel in de keuken. |

Foto 1: MM8, vlakke plaat aftimmering gaskachel keuken

Foto 2: Situering vlakke platen gaskachel keuken

| Bron | 9 |
|---|---|
| Aanbevelingen | Geen direct risico, bron verwijderen voorafgaand aan renovatie en/of sloop. |

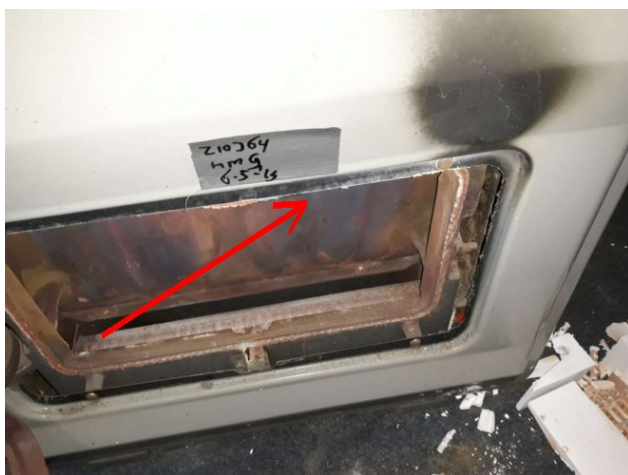
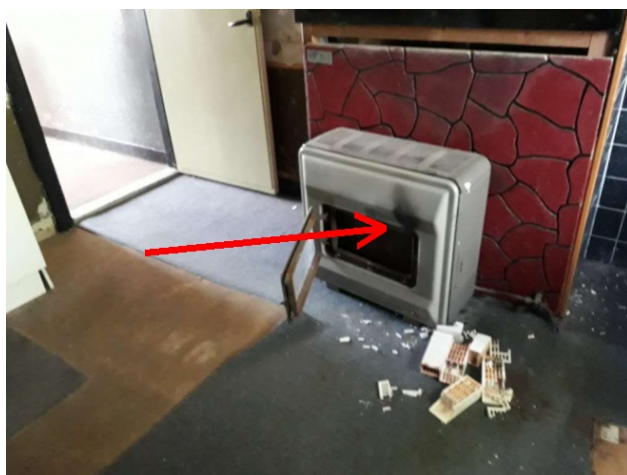
| Bron | 10 |
|---|---|
| Opmerkingen | Koordafdichting in de gaskachel van de keuken. |

Foto 1: MM9, koordafdichting gaskachel keuken

Foto 2: Situering MM9, koordafdichting

| Bron | 10 |
|---|---|
| Aanbevelingen | Geen direct risico, bron verwijderen voorafgaand aan renovatie en/of sloop. |

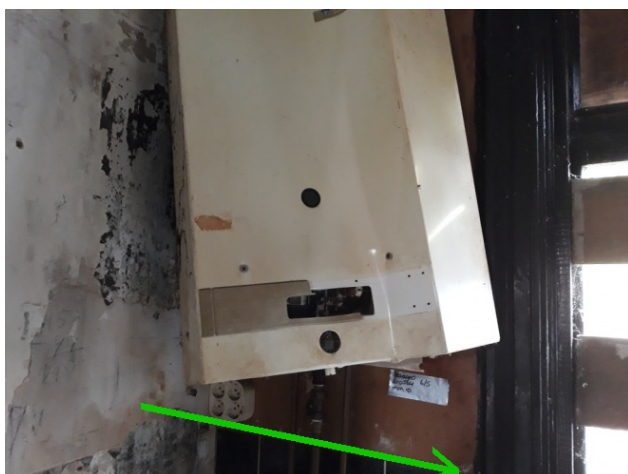
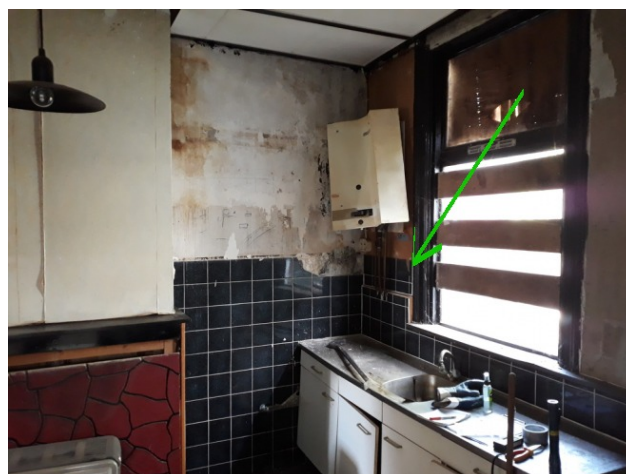
| Bron | 11 |
|---|---|
| Opmerkingen | Plaat in de keuken achter de geiser. |

Foto 1: MM10, vlakke plaat achter geiser keuken

Foto 2: Situering MM10, vlakke plaat achter geiser

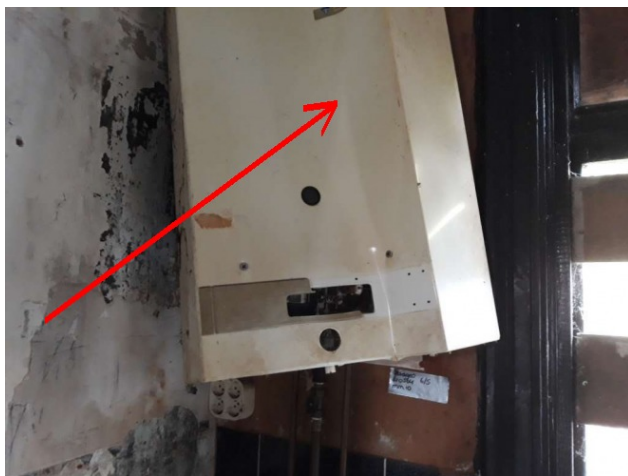
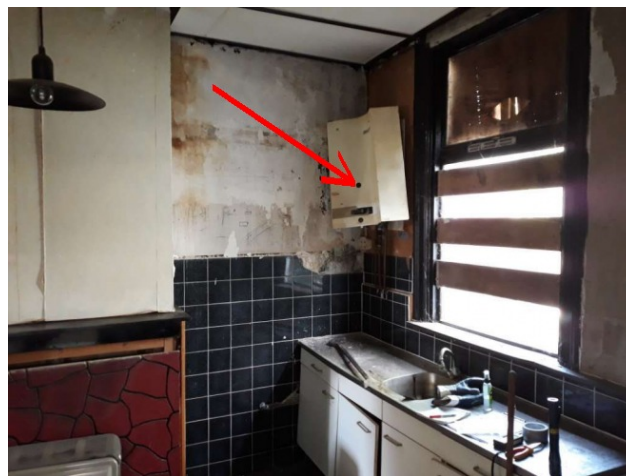
| Bron | 12 |
|---|---|
| Opmerkingen | Betreft geiser merk: Junkers, type WR325. Asbesthoudend op basis van deskresearch; Kleintje Asbest pagina 36, pakkingen t.p.v. watervoerende koppelingen. |

Foto 1: Geiser Merk Junker, type WR325

Foto 2: Situering geiser Merk Junker, type WR325

| Bron | 12 |
|---|---|
| Aanbevelingen | Geen direct risico, bron verwijderen voorafgaand aan renovatie en/of sloop. |

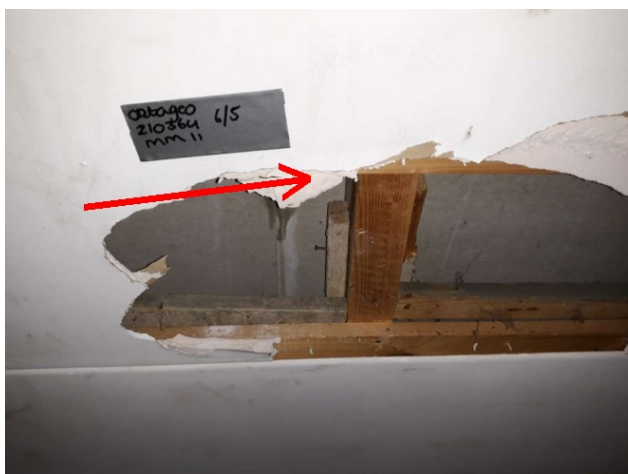
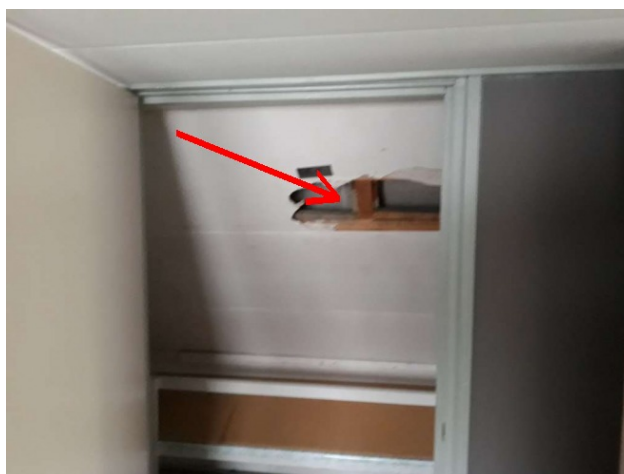
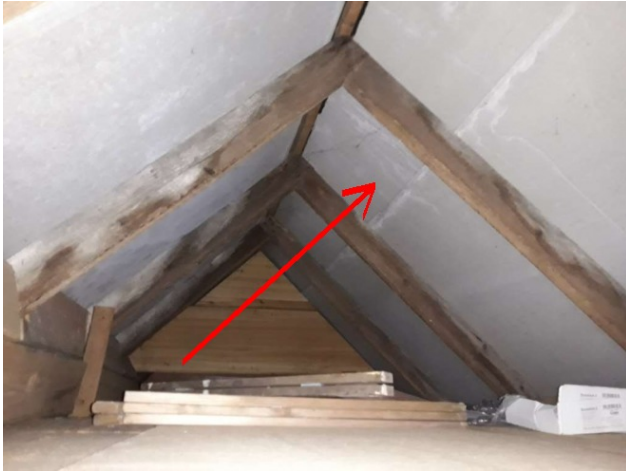
| Bron | 13 |
|---|---|
| Opmerkingen | Dakbeschot op het dak aan de hekstraat 25. |

Foto 1: MM11, dakbeschot Hekstraat 25

Foto 2: Situering MM11, dakbeschot Hekstraat 25

Foto 3: Dakbeschot zolder

| Bron | 13 |
|---|---|
| Aanbevelingen | Geen direct risico, bron verwijderen voorafgaand aan renovatie en/of sloop. |

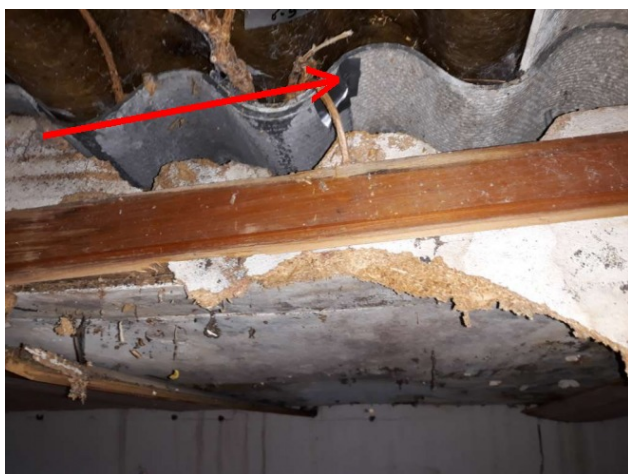
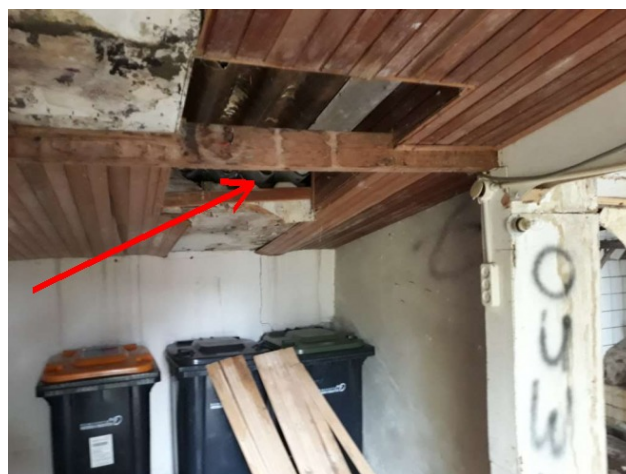
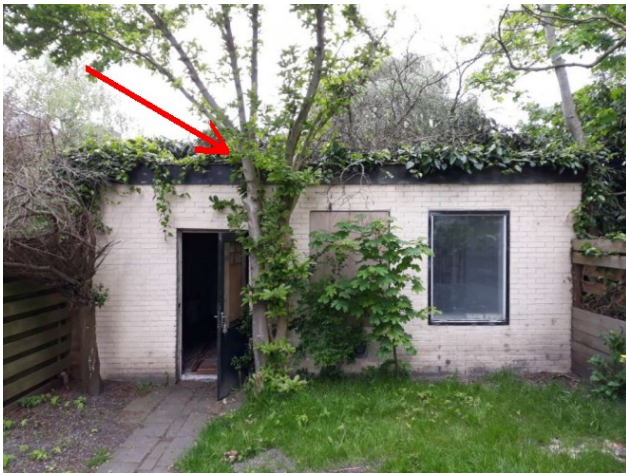
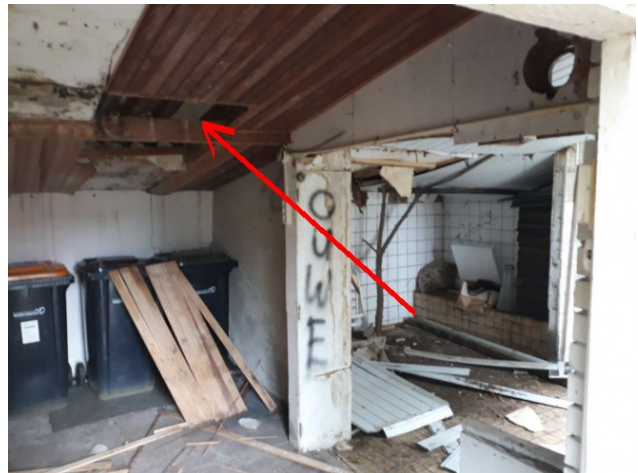
| Bron | 14 |
|---|---|
| Opmerkingen | Het dak van de schuur is overwoekerd met struiken. |

Foto 1: MM12, golfplaten dak schuur

Foto 2: Situering MM12 golfplaten dak schuur

Foto 3: Situering golfplaten dak schuur

Foto 4: Situering golfplaten dak schuur

| Bron | 14 |
|---|---|
| Aanbevelingen | Geen direct risico, bron verwijderen voorafgaand aan renovatie en/of sloop. |

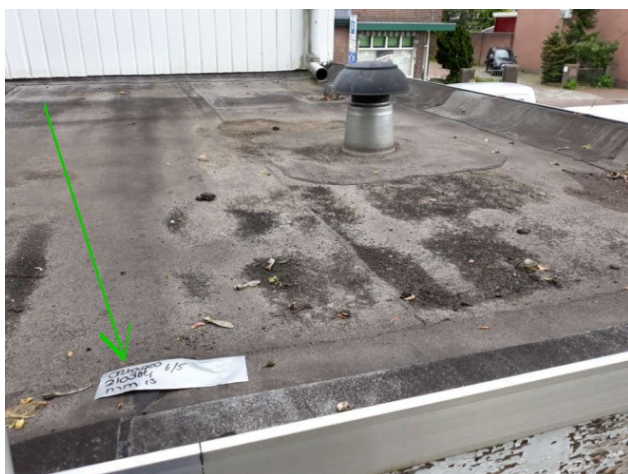
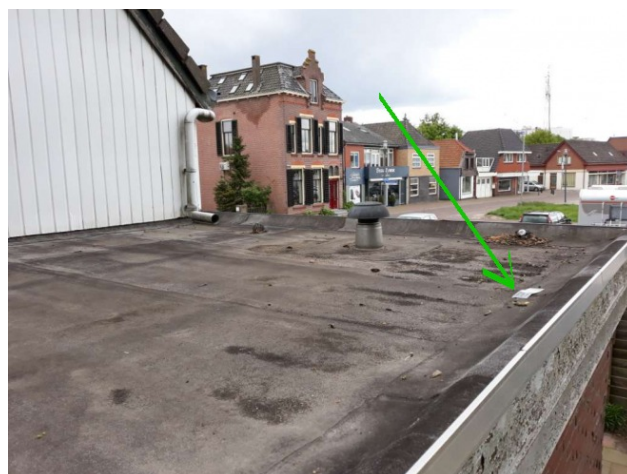
| Bron | 15 |
|---|---|
| Opmerkingen | Dakbedekking aan de Hekstraat 25. |

Foto 1: MM13, bitumineuze dakbedekking

Foto 2: Situering MM13, bitumineuze dakbedekking

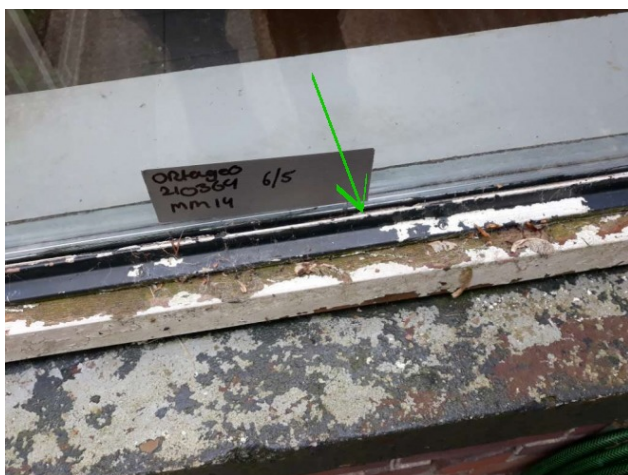
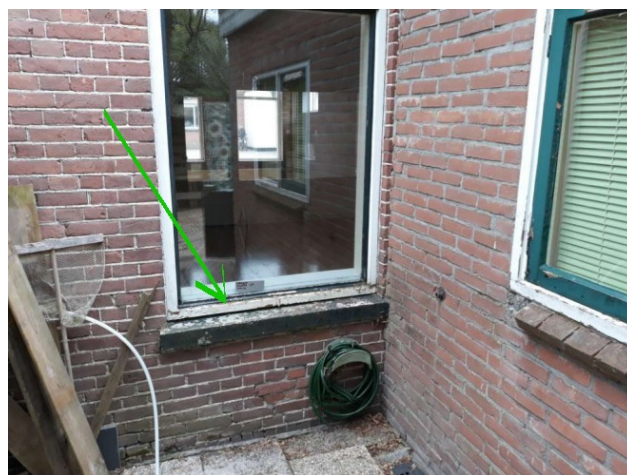
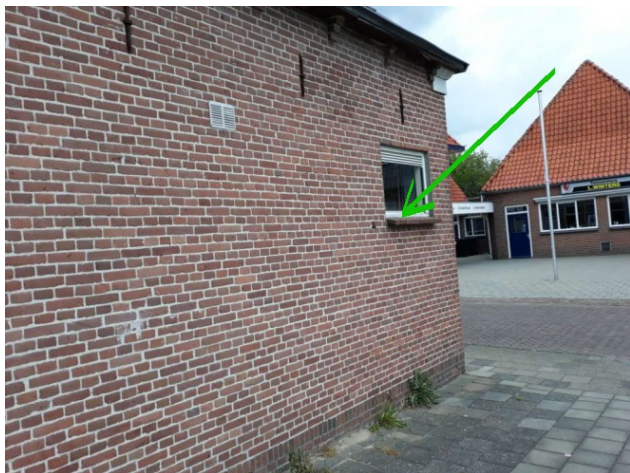
| Bron | 16 |
|---|---|
| Opmerkingen | Kit in de raamkozijnen van Hekstraat 25, MM14 betreft een samengesteld monster van de kozijnen. |

Foto 1: MM14, beglazingskit kozijnen

Foto 2: Situering MM14 beglazingskit kozijnen

Foto 3: Situering MM14 beglazingskit kozijnen
