# VERKENNEND BODEMONDERZOEK NEN 5740 EN NEN 5707

Locatie De Wever fase 1 (Lidl) in Beilen

**Rapportnummer:** 209796-10/R01

**Projectomschrijving:** Verkennend bodemonderzoek NEN 5740 en NEN 5707  
Locatie De Wever fase 1 (Lidl) in Beilen

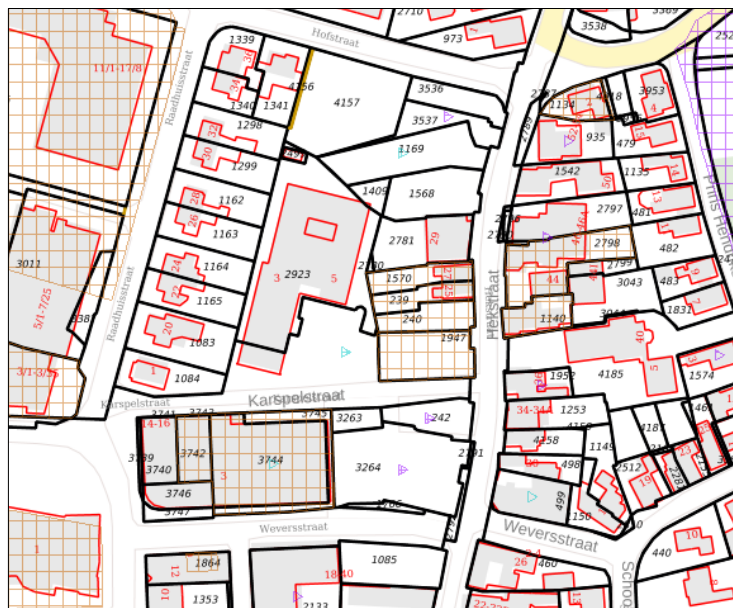
Onderzoekslocatie:

Locatie: Weverstraat 5-7, Beilen  
Datum onderzoek: 18-10-2000  
Onderzoeksbureau: Tauw Milieu  
Kenmerk onderzoek: R001-3886131HOV-DOV-  
Conclusie: In de bovengrond is ter plaatse van boring 17 een sterk verhoogd gehalte aan koper aangetroffen. In de ondergrond zijn geen van de onderzochte parameters boven de achtergrondwaarde aangetroffen. Het freatische grondwater bevat licht verhoogde gehalten aan xylenen en naftaleen. In de rapportage wordt aanbevolen om een beperkt aanvullend onderzoek te verrichten indien de woningbouw wordt gerealiseerd.
