Verkennd bodemonderzoek
aan de Verlengde Emmastraat
32 te Andelst

Datum: 6 januari 2016

Projectnummer: 20151878-1

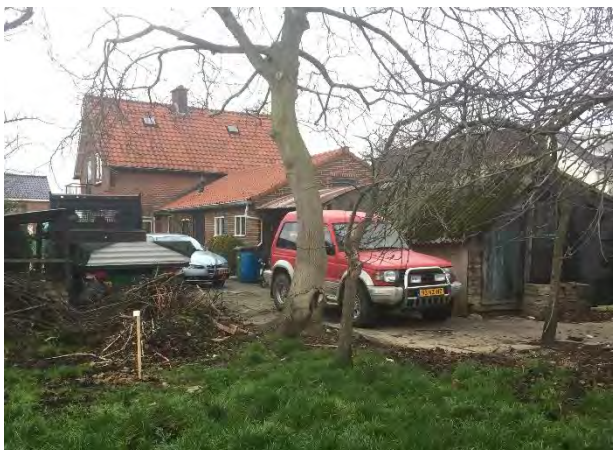
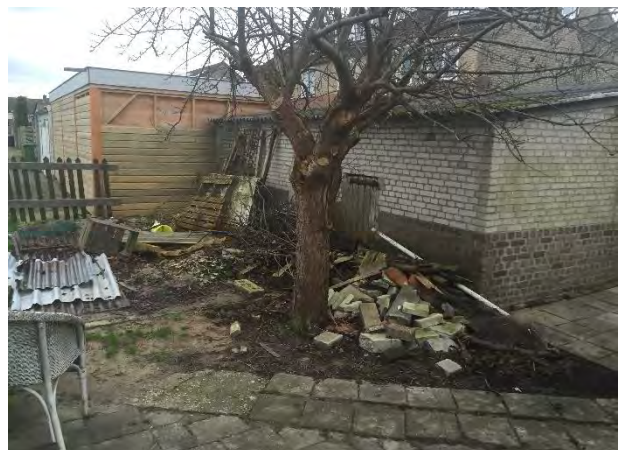
Figuren 1 en 2: Overzichtsfoto's onderzoekslocatie.

De locatie is gedeeltelijk bebouwd met een aanbouw behorende bij de woning ten westen van de onderzoekslocatie en een schuur. De onderzoekslocatie is braakliggend/ begroeid met gras en plaatselijk verhard middels beton en tegels en maakt een rommelige indruk. Volgens historisch topografisch kaartmateriaal was de onderzoekslocatie en directe omgeving omstreeks 1900 en 1950 in gebruik als landbouwgrond (gras-/bouwland). In 1954 is het woonhuis direct ten westen van de onderzoekslocatie gerealiseerd. Wanneer de aanbouw gerealiseerd is, is niet bekend. Vermoedelijk is de onderzoekslocatie tot op heden in gebruik geweest als (sier)tuin.
