**Probleemanalyse naar het risico op  
het aantreffen van Conventionele Explosieven in  
het onderzoeksgebied: "Stationslocatie Elst."**

Wijchen, 26-03-2010

In december 2009 heeft Explosive Clearance Group (verder: ECG) in opdracht van Gemeente Overbetuwe in het kader van het project “Stationslocatie Elst” (beter bekend als: Elst Centraal) een probleeminventarisatie uitgevoerd.<sup>1</sup> Uit het onderzoek is gebleken dat er sprake is van een verhoogde kans op het aantreffen van explosieven. Op basis van de onderzoeksresultaten zal het explosievenonderzoek worden voortgezet middels deze probleemanalyse waarmee het vooronderzoek gecompleteerd wordt.

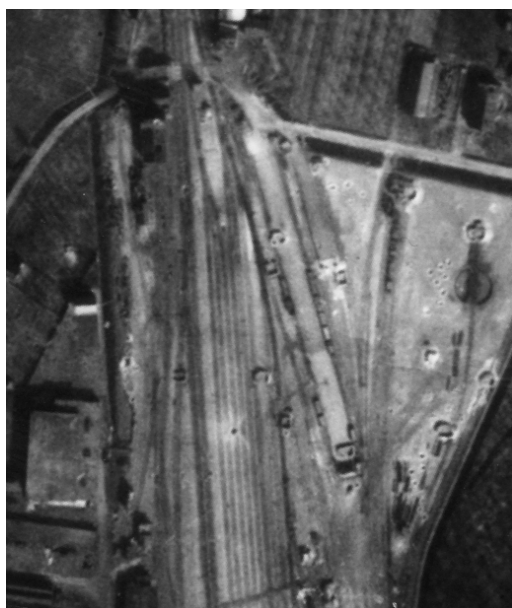
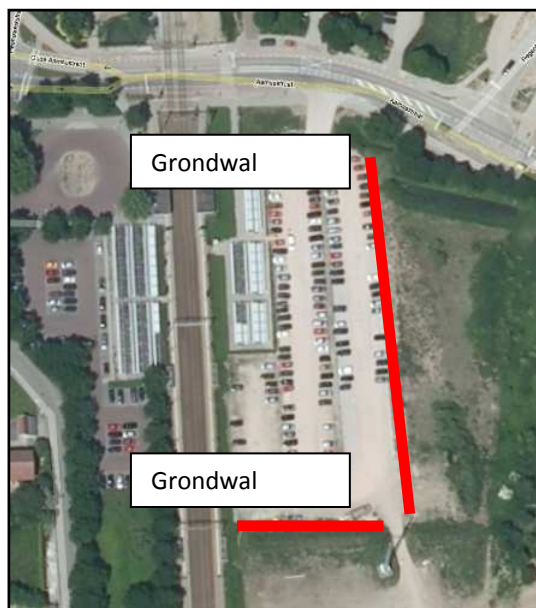
5. Opgebrachte afscheiding van de parkeerplaatsen, gelegen aan de oostzijde van het station.

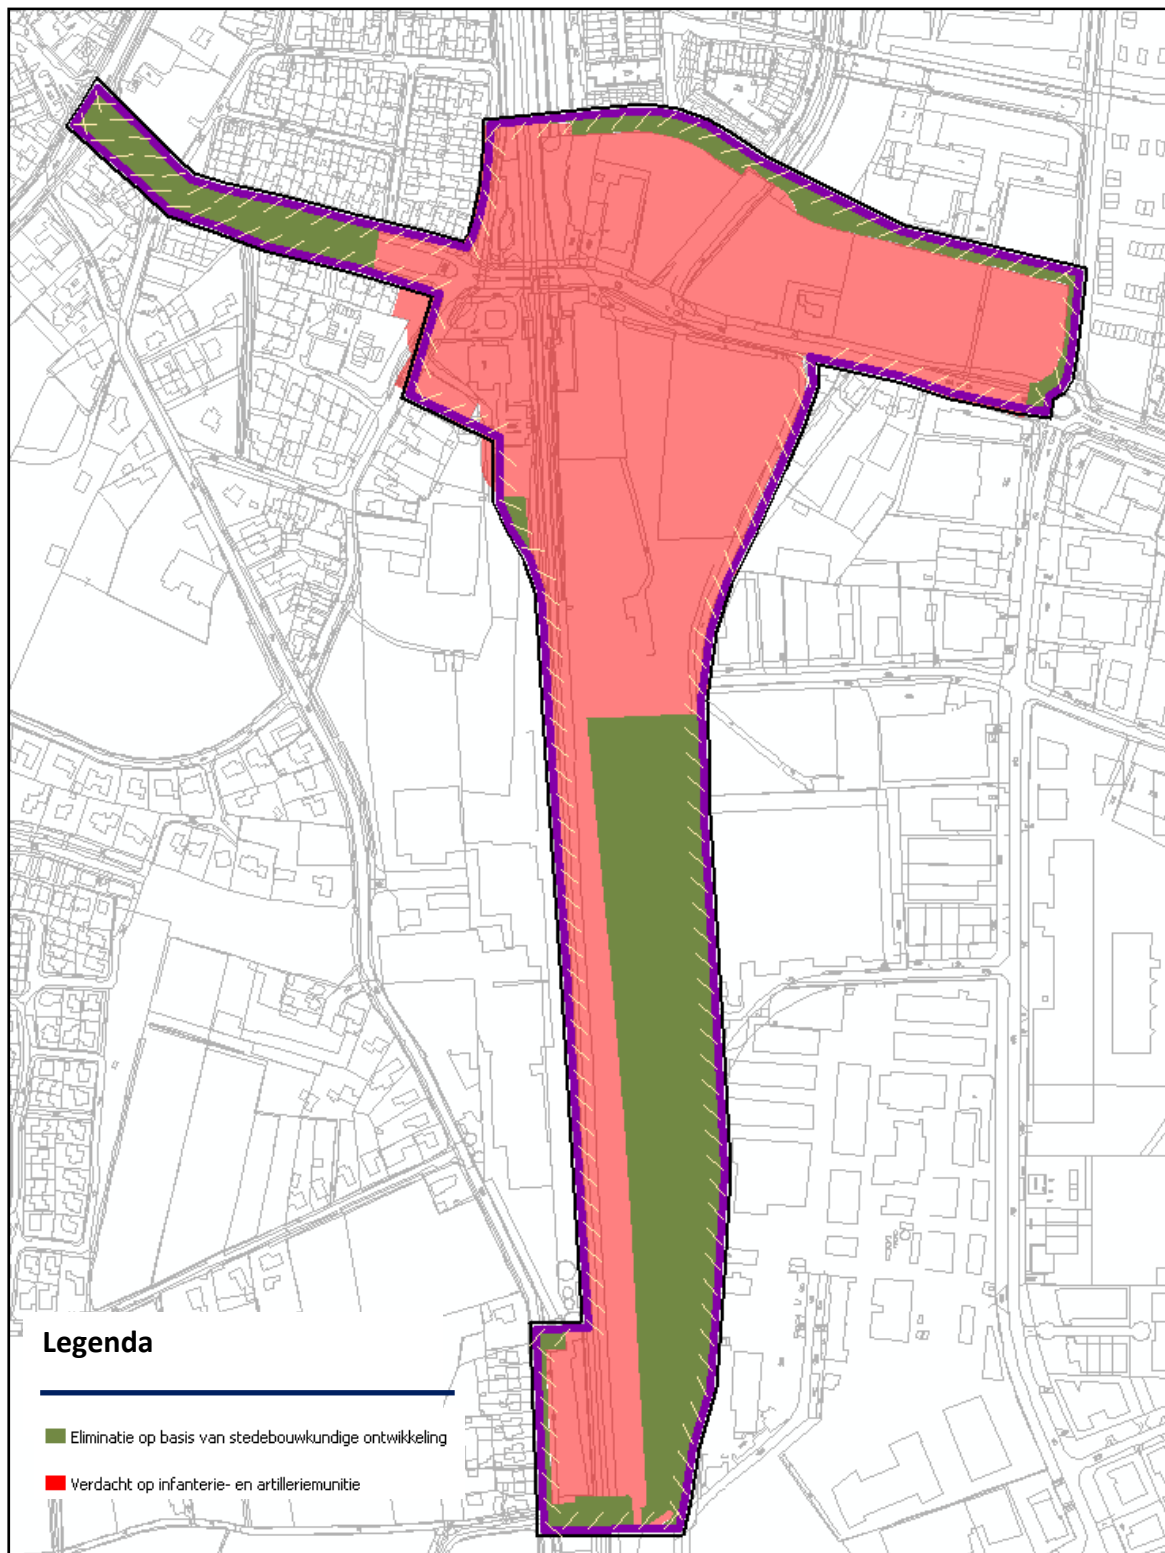
Bijlage 2 Risicogebied na eliminatie op basis van stedenbouwkundige ontwikkeling
