computerondersteunde oppervlakedetectie
naar Conventionele Explosieven uit de Tweede
Wereldoorlog

Locatie: Perceel aan de Ceintuurbaan te Elst

Kenmerk
S2017.092-R01

Datum
04-07-2017

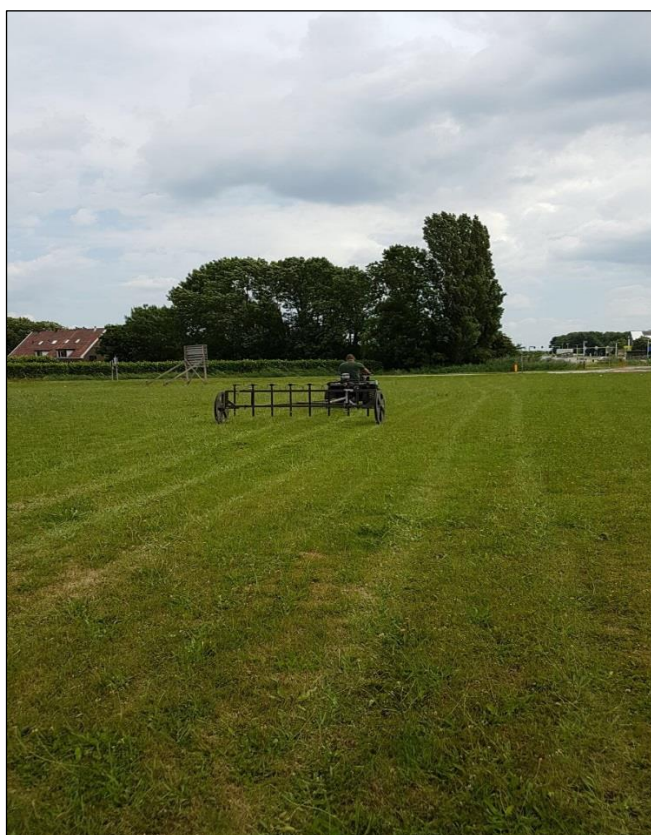
- ▶ Vallon VXV4-8 detectiesysteem
Sonde: 8 stuks VSM, afstand 0.50 m¹
- ▶ Trimble DGPS system
Nauwkeurigheid 0,10 m¹
- ▶ Notebook met Vallon Eva 2000, versie 2.37
- ▶ Meetvoertuig Quad

Afbeelding II:
uitvoering computerondersteunde oppervlakedetectie.
