Rapportage

computerondersteunde oppervlakedetectie
naar Conventionele Explosieven uit de Tweede
Wereldoorlog

Locatie: Perceel aan de Regenboog te Elst

Kenmerk
S2017.092-R02

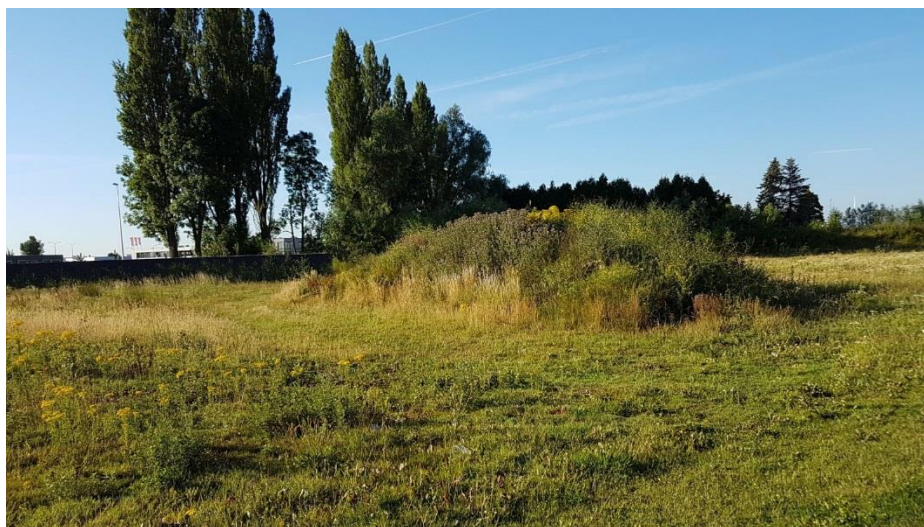
Aan de zuidzijde van het perceel kon een deel niet gedetecteerd worden in verband met de aanwezigheid van een gronddepot en (te) ruig terrein. Verder is aan de noordzijde een klein gebied niet gedetecteerd i.v.m. aanwezige begroeiing (struik).

Afbeelding II: obstakels aan zuidzijde perceel

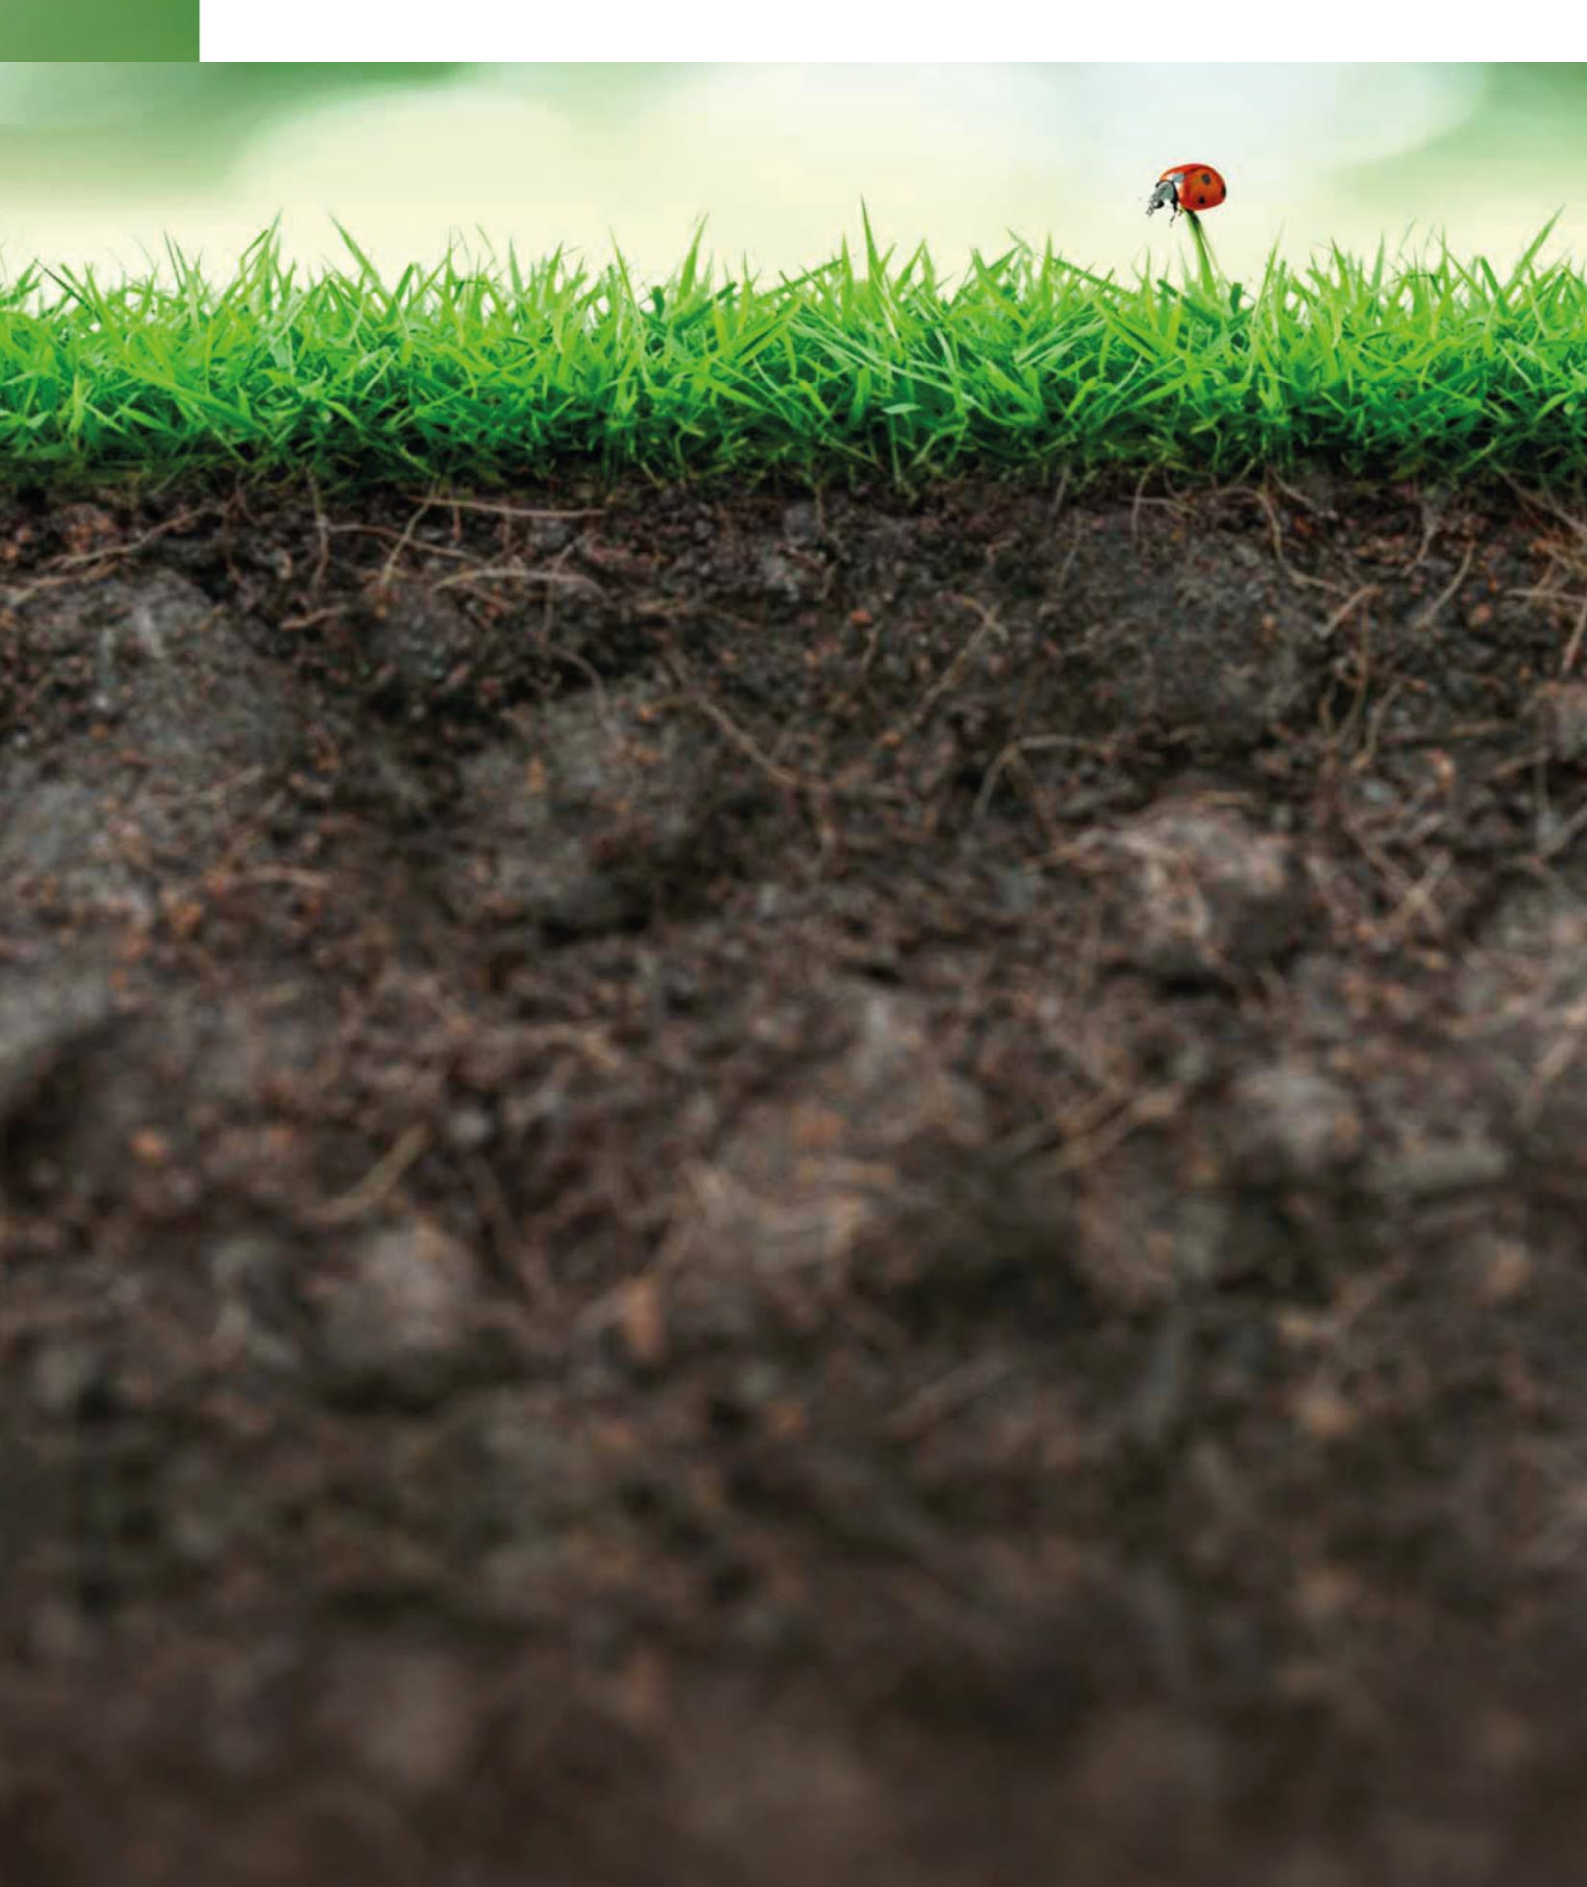
Bijlage I

Tijdens de werkzaamheden is een gebied met een oppervlakte van ca. 5.370 m² computerondersteund gedetecteerd. Na softwarematige berekening zijn indicatief 3.290 anomalieën waargenomen. Op basis van de oriëntatiemelding Kabels en Leidingen (Kadaster) kan niet worden opgemaakt dat binnen het gebied sprake is van ondergrondse infrastructuur.

Na interpretatie en analyse van de verkregen data is gebleken dat in het overgrote deel van het gedetecteerde gebied, een hoge concentratie metaalhoudende verstoringen in de bovenlaag aanwezig is. De hoogste concentratie bevindt zich in de laagdikte van 0 - 0,40 m¹ onder het maaiveld. Veelal worden dergelijke verstoringen veroorzaakt door zaken zoals achtergebleven bouw/slooprestanten, puingranulaat als (half)verharding en allerlei gedumpte materialen.

Wanneer zich in de bovenlaag een grote hoeveelheid verstoringen bevindt, zal deze de dieper gelegen objecten "maskeren". Hierdoor bestaat het risico dat CE die onder de betreffende laag liggen, niet waargenomen kunnen worden.

Overzichtstekening van het gedetecteerde
gebied
(separaat)

In verband met de verstoorde bovenlaag is het detectiebereik dusdanig gereduceerd dat onder de huidige omstandigheden geen betrouwbare analyse van de verkregen gegevens mogelijk is. Om het gebied te kunnen vrijgeven van aanwezige CE adviseren wij om onderstaande acties te ondernemen.

1. Het gecontroleerd laagsgewijs ontgraven van de verstoorde bovenlaag met een beveiligde graafmachine tot op een diepte van ca. 0,30m¹-0,40m¹ +/- maaiveld.
2. Nadat de bovenlaag (eventueel gefaseerd) is ontgraven kan het ontstane cunet real-time gedetecteerd worden waarbij significante objecten direct worden benaderd, geïdentificeerd en indien nodig tijdelijk veilig gesteld.
3. Na vrijgave van het onderzochte gebied kan het terrein weer zoveel mogelijk in oorspronkelijke staat worden hersteld.
