Boerderij Rijzenburg

Rijksweg Noord 86-88 te Elst

Bouwhistorische
verkenning

Bouwhistorische verkenning met waardestelling

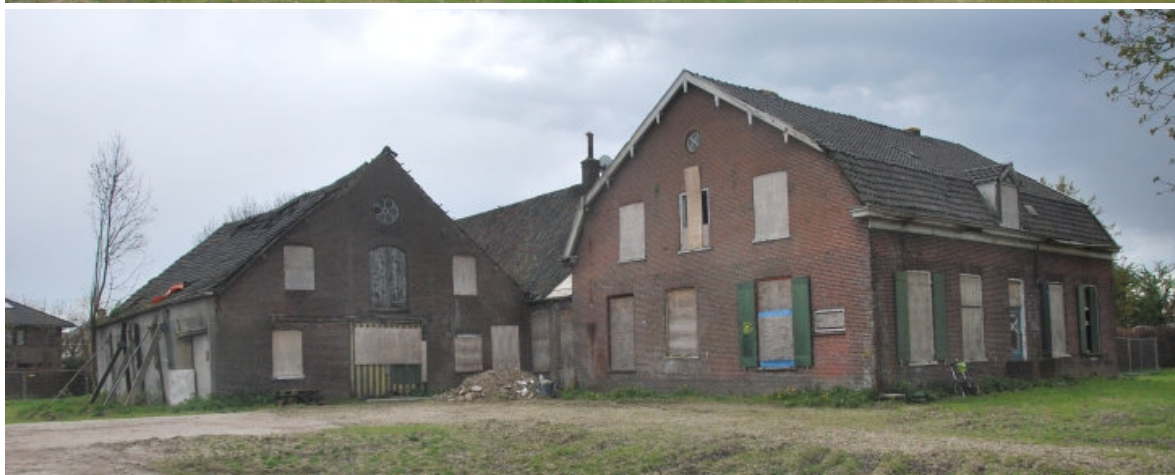
Afb. 16 De linkerzijgevel van het woonhuis met links daarvan de aangebouwde schuur. De T-vormige opzet van de hoofdbouw is in het huidige bouwvolume nog goed herkenbaar.

Tegen de linker zijgevel van het achterhuis van de boerderij is een schuur op een rechthoekige plattegrond gebouwd. De schuur heeft een zadeldak met gesmoorde muldenpannen. Waar de twee forse dakvlakken samenkomen is een zakgoot.

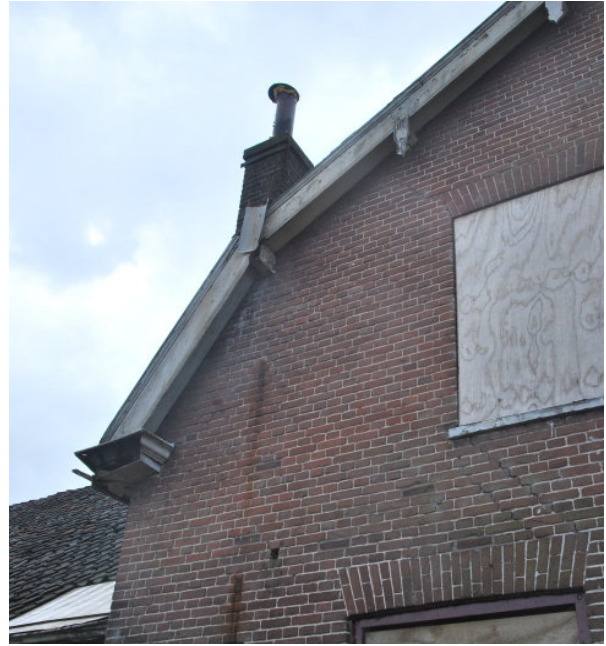
Afb. 17 De dakkapel boven de voordeur.
Afb. 18 Details van de linker zijgevel van het woonhuis. De windveer is voorzien van makelaars.
Afb. 19 Schotelanker.

Beide zijgevels van het woonhuis tellen zowel op de begane grond als op de drie vensteropeningen. In de rechterzijgevel is, waarschijnlijk in 1933, een venster gewijzigd in een deuropening. In de linkerzijgevel is het middelste venster op de begane grond verkleind (de vensterbank is omhoog gebracht). Geheel rechts, ter plaatse van de voorgevel, is een smal liggend venster gemaakt. Het mansardedak is aan de zijkanten voorzien van een sobere windveer met afhangende makelaars.

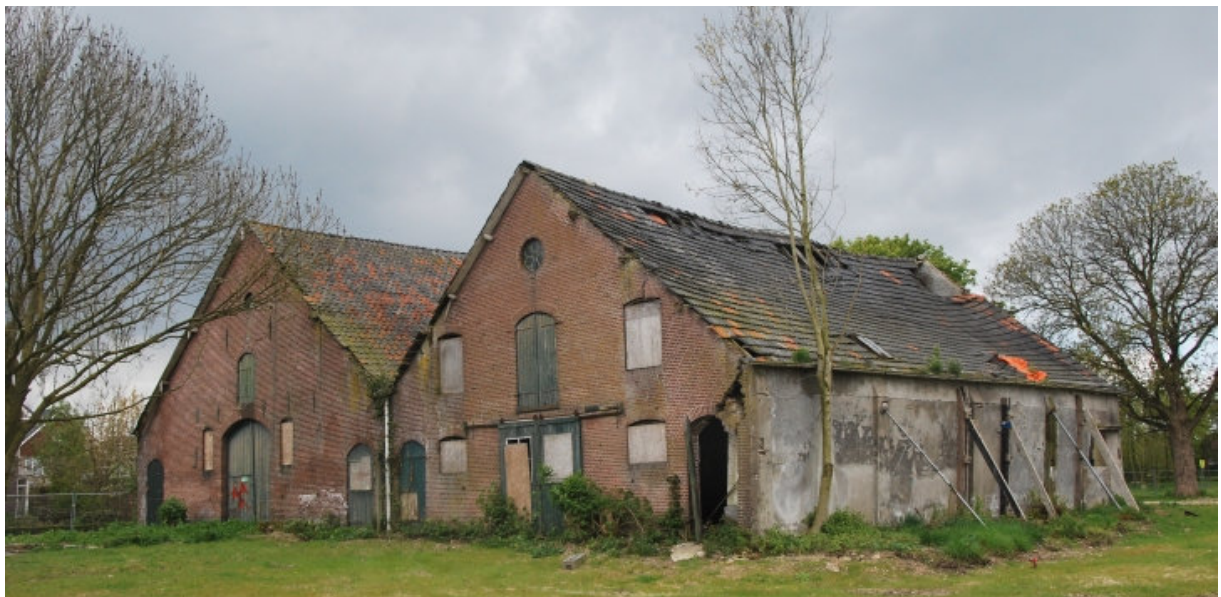
Afb. 20 Oculusvenster.
Afb. 21 Het markante silhouet van de twee schuren. De achtergevels zijn redelijk identiek in opzet.

De indeling van zowel de oost- als de westgevel van de later toegevoegde schuur (mogelijk 1933) is nagenoeg identiek aan de achtergevel uit 1895 en is ook in hoge mate nog oorspronkelijk. In plaats van naar binnen draaiende staldeuren zijn hier aan de buitenzijde roldeuren aangebracht.

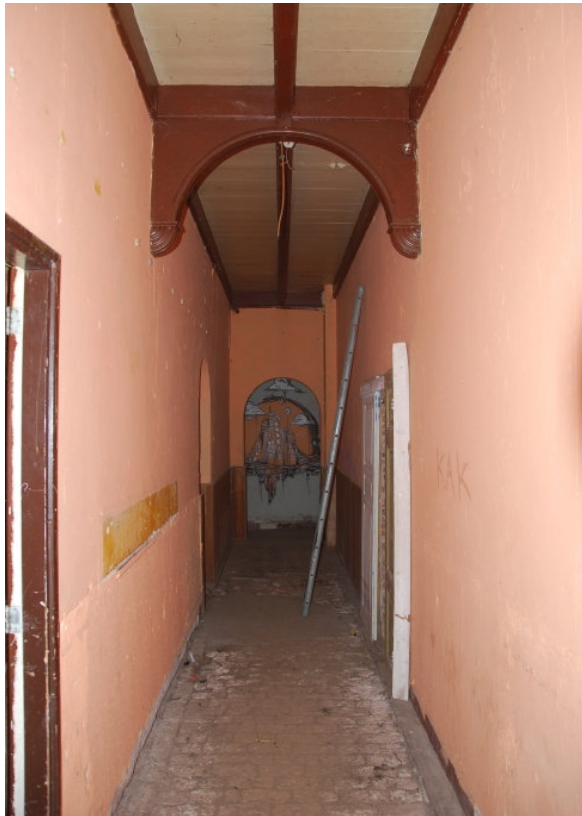
Afb. 22 De centrale middengang die van voor naar achter loopt met kamers aan weerszijden Halverwege is een boogje met consoles aangebracht.

Verder bevinden zich in het voorhuis nog enkele oorspronkelijke interieurelementen. In de centrale middengang liggen dubbel hard gebakken vloertegels met een stervormig patroon op een ondervloer van in cement gelegde moppen. Halverwege de gang is een rondboog met consoles. Ook in de dwarsgang liggen vergelijkbare vloertegels.

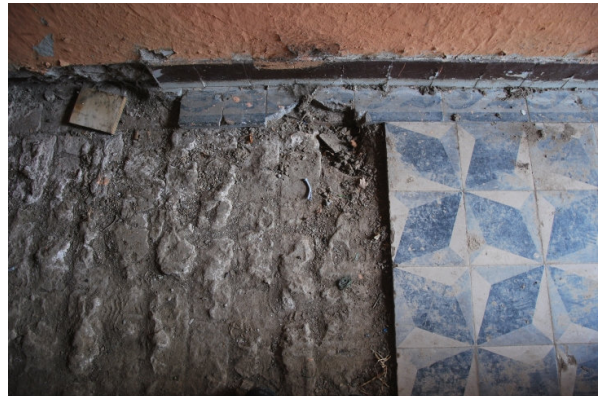
Afb. 23 De 'ondervloer' van moppen in mortel.

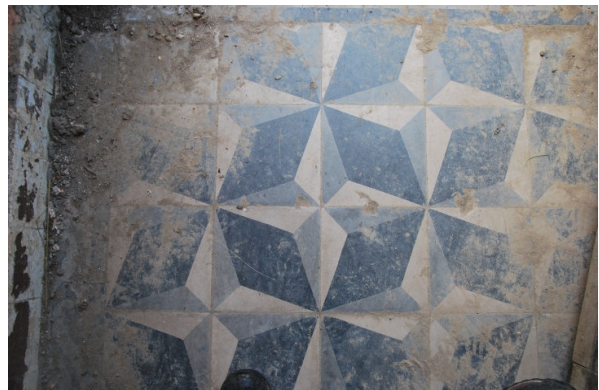
Afb. 24 De tegelvloer met stervormen.

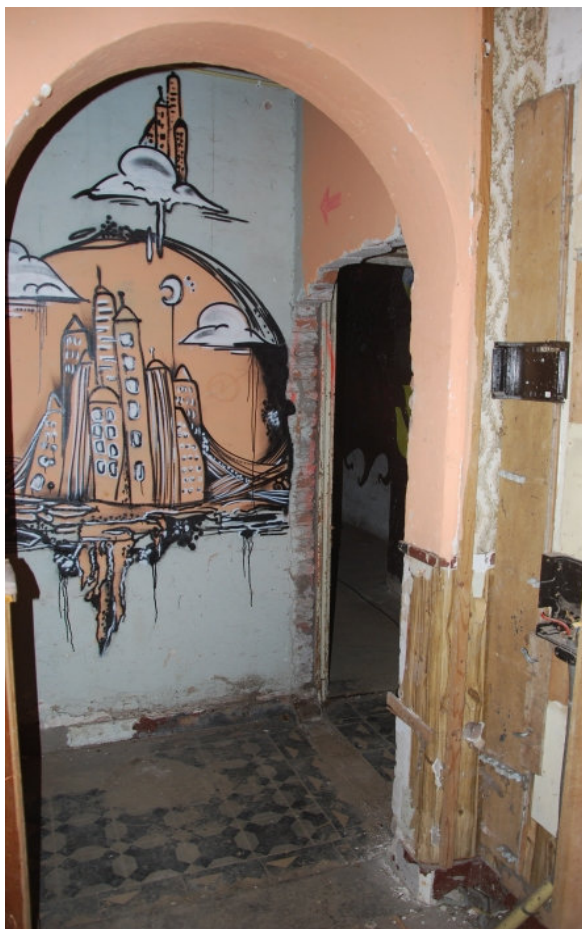
Afb. 25 De kruising van de middengang en de dwarsgang. Te zien is hoe de rechterwand oorspronkelijk doorliep. De huidige doorgang is hier later ingebroken. In de dwarsgang lagen vloertegels met een ander, meer geometrisch motief.

op de overgang van het voor- en het achterhuis en loopt van zijgevel naar zijgevel. Naar alle waarschijnlijkheid is deze situatie ontstaan bij de splitsing van het voorhuis in twee wooneenheden in 1933. Een aanwijzing daarvoor is het feit dat de dwarsgang in oorsprong niet één doorlopende gang vormde maar uit twee delen bestond, van elkaar gescheiden door een halfsteens muurtje.

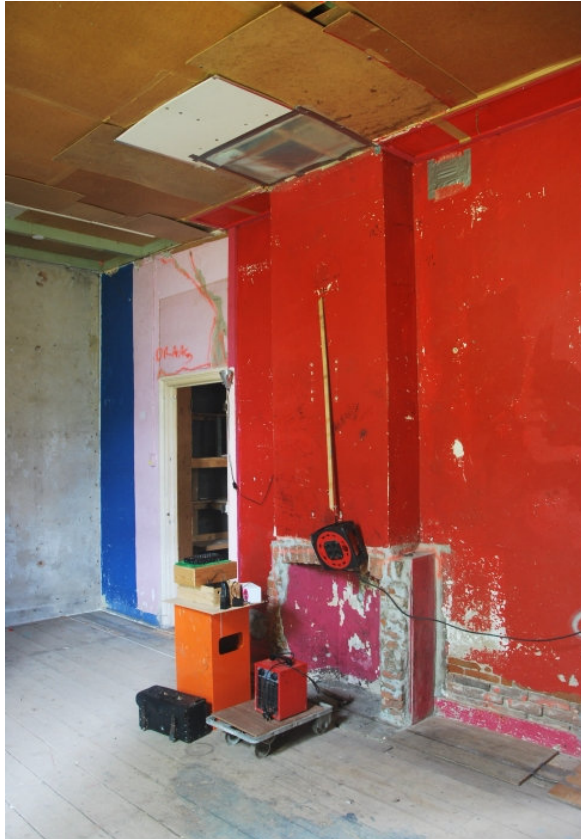
Afb. 27 De rechter voorkamer van het woonhuis met schouw. Boven het verlaagde plafond is de oorspronkelijke plafond afwerking met enkelvoudige balken en vlakke vloerdelen nog aanwezig.

De balklaag boven het woongedeelte bestaat uit een enkelvoudige balklaag met geprofileerde balken die haaks op de voorgevel liggen (evenwijdig aan de centrale middengang). Enkele vertrekken zijn in de eerste helft van de twintigste eeuw voorzien van een verlaagd plafond bestaande uit kraaldelen met een vlakke randlijst. In een meer recent verleden zijn daar nog weer nieuwe verlaagde plafonds onder aangebracht.

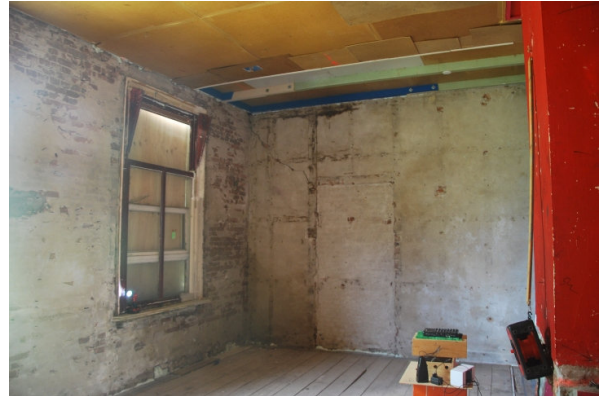
Afb. 28 De rechter voorkamer. In de muur grenzend aan de gang is een dichtgezette deuropening zichtbaar.

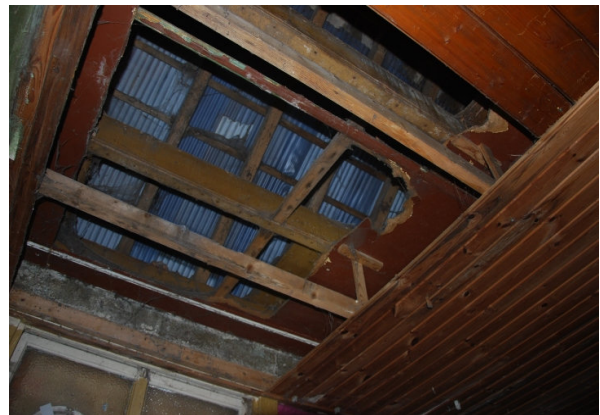
Afb. 29 Dwarsgang linksachter. Boven de verlaagde plafonds is ook nog een enkelvoudige balklaag te zien.

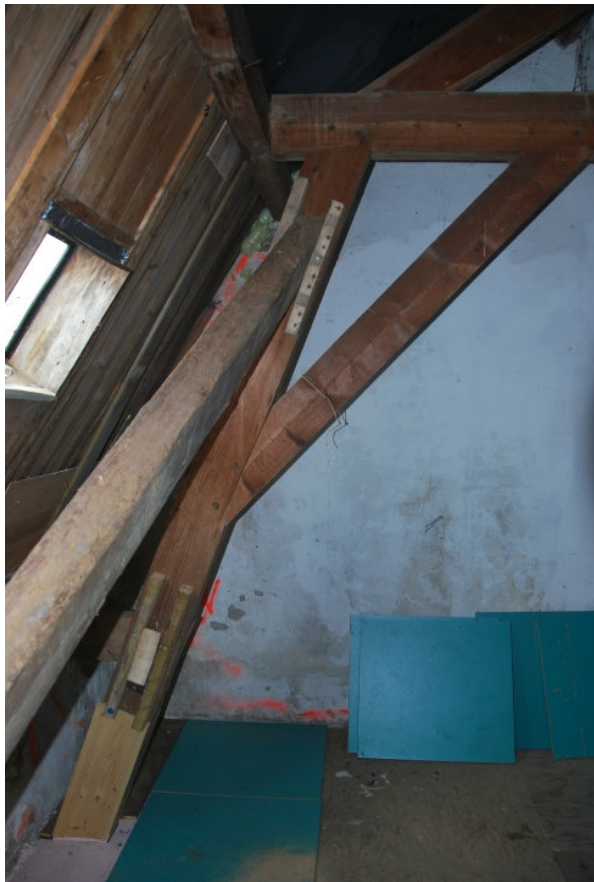
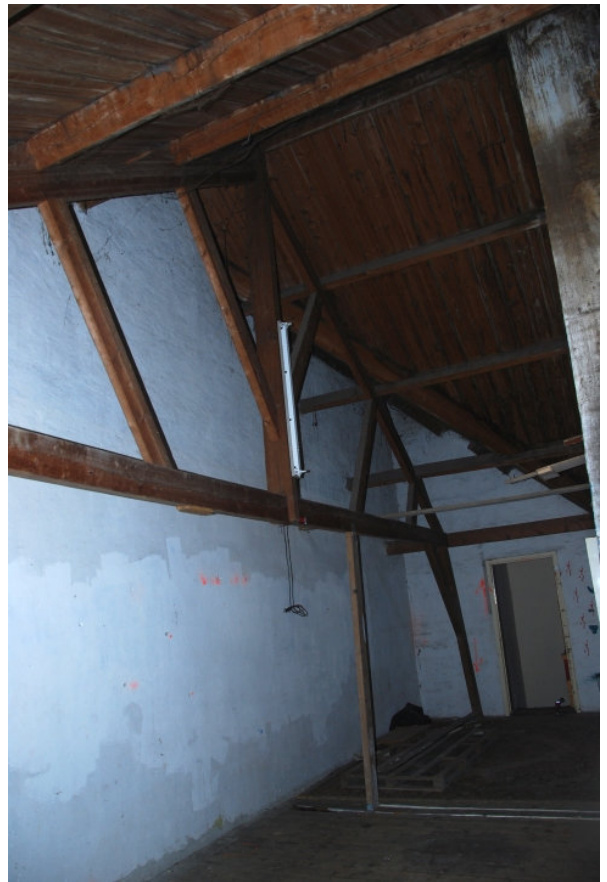
Afb. 34 en 35 De kapconstructie van het mansardedak boven het woonhuis.

De zolders zijn voorzien van een lage borstwering. De spantconstructie van het Mansardedak bestaat uit een Hollands kapsant met hangwerk (makelaar en schoorwerk) om de forse overspanning op te kunnen vangen. De kap is uitgevoerd in grenenhout en zeer traditioneel van opzet met borsten en pen-en-gatverbindingen met houten toognagels. De kap is beschoten.

De draagconstructie (balklagen en kapconstructie) is gaaf en om die reden bouwhistorisch waardevol (hoge monumentwaarde).

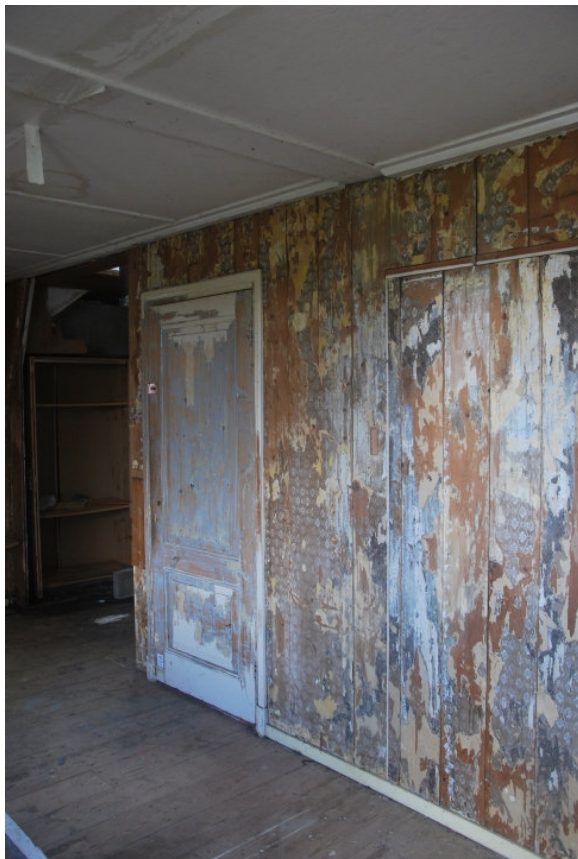
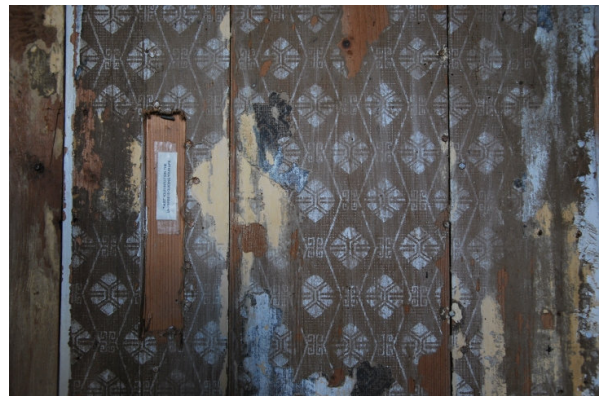
Afb. 36 De zolderverdieping boven het woonhuis. Ruimte ter plaatse van de linker zijgevel.
Afb. 37 en 38 Houten wand met deuropening en kastdeur (ingelaten deur). De wand toont een rijk pakket aan behangsels.

De houten kamerwandjes op de zolderverdieping met restanten van behangsels, deuren, ingelaten kastdeuren dragen bij aan de authenticiteit van huis en hebben om die reden een positieve monumentwaarde.

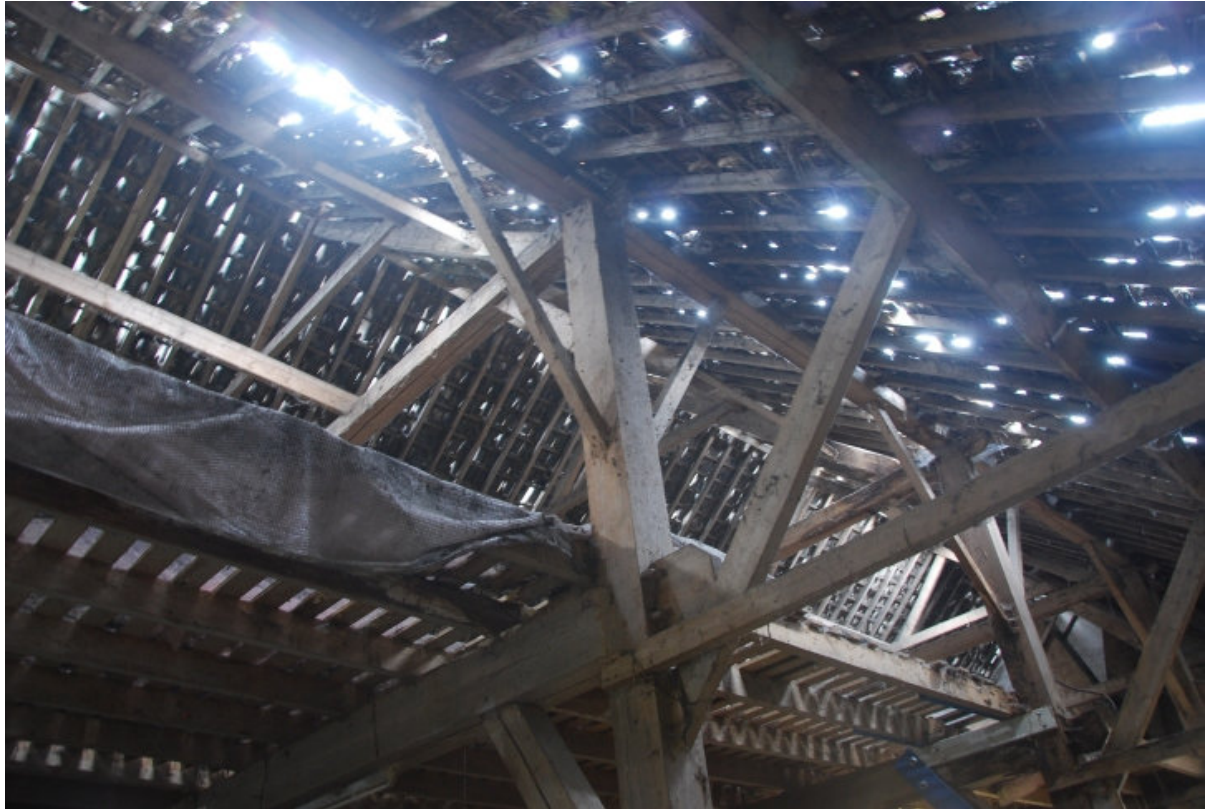
Afb. 39 De indrukwekkende ruimte van het achterhuis.

Het achterhuis kent een driebeukige opzet. De ankerbalkgebintconstructie uit 1895 is op hoofdlijnen nog intact en bestaat uit etagegebinten met daarop een eenvoudig A-spant. De slietenzolder is grotendeels nog aanwezig. Alleen de hilt aan de noordzijde (linkerdeel) boven de koeienstal zijn verwijderd. De kap is traditioneel van uitvoering.

De gebintconstructie van het achterhuis is nog redelijk gaaf intact en om die reden bouwhistorisch waardevol (hoge monumentwaarde). Het achterhuis met zijn driebeukige opzet kent door zijn afmetingen een grote ruimtelijkheid. De oorspronkelijke indeling met paarden- en koeienstallen aan weerszijden van de deel zijn in de huidige opzet nog goed herkenbaar. De doorlopende gemetselde voergoot en het verschil in hoogte tussen beide (een hoge trog voor de paarden, een lage trog voor de koeien) speelt in de afleesbaarheid van deze functies een belangrijke rol. De aanwezigheid van de geut in de koeienstal draagt daar ook aan bij. Deze onderdelen hebben vanwege hun betekenis en hun bijdrage in de belevingswaarde een positieve bouwhistorische waarde.

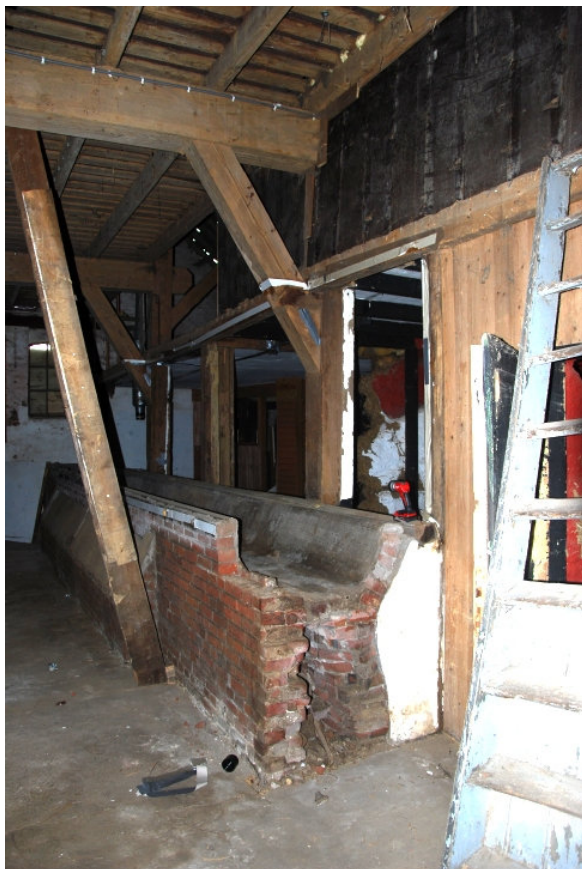
Afb. 40 De rechterbeuk waar oorspronkelijk de paarden stonden. Met hoge, gemetselde voergoot.

De oorspronkelijke indeling met rechts (zuidzijde) de paardenstallen, links (noordzijde) het melkvee en daartussen de deel is nog in belangrijke mate intact. Het stalgedeelte voor de koeien bestond uit een gemetselde grup en lage voergoot of voedertrog. De paardenstallen hadden een hoge gemeenschappelijke voergoot. In het onderste deel van deze gemetselde voergoot waren bakken gemaakt die aan de deelszijde afgesloten waren met houten luiken, voor de opslag van het veevoer. In de achtergevel waren grote deeldeuren waardoor het hooi, dat opgeslagen lag op de slietenzolder boven de deel, werd opgeslagen. In de rechterhoek, aansluitend op het woonhuis, is op de hilt een knechtenkamertje afgetimmerd.

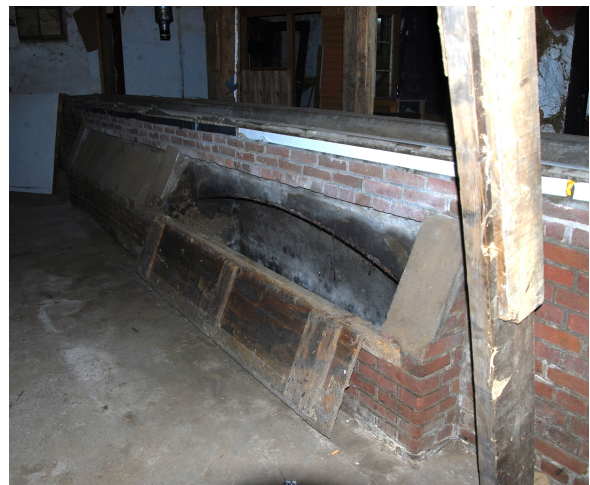
Afb. 41 Onder deze voergoot zijn bakken gemaakt die afgesloten kunnen worden met houten luiken voor de opslag van voer.

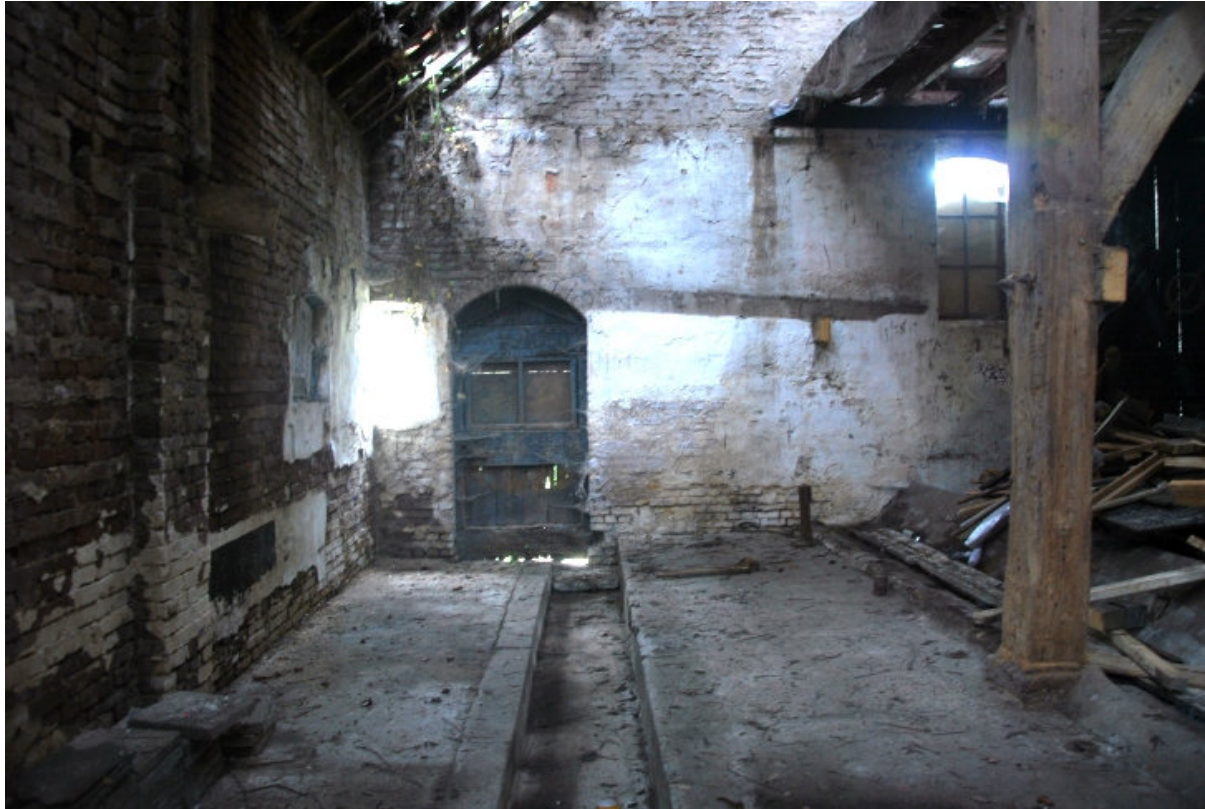
Afb. 42 De grupstallen van de koeien met geut en gemetselde voergoot.

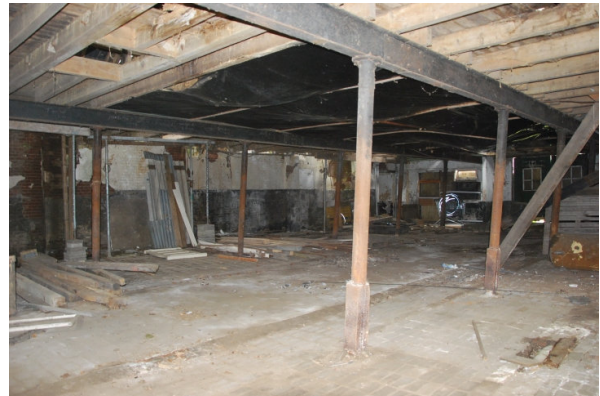
Afb. 44 De aangebouwde schuur. De draagconstructie van de zolder bestaat uit stalen liggers op kolommetjes met daarop een houten balklaag.

De aangebouwde schuur zal voor de opslag van graan gediend hebben. De schuur heeft een driebeukige opzet. De hoofdconstructie van de opslagzolder wordt gevormd door stalen liggers in de lengterichting (oost-west) die opgevangen worden door gietijzeren kolommen. Op deze stalen liggers ligt een enkelvoudige houten balklaag met vloer. In deze vloer zijn op verschillende plaatsen uitsparingen gelaten. Hoe de kapconstructie is uitgevoerd is niet bekend: dit deel van de schuur was ten tijde van de opname niet te bezichtigen wegens de slechte bouwkundige staat van de schuur. Op de vloer liggen klinkers in cement.

De draagconstructie van de aangebouwde schuur (stalenliggers met gietijzeren kolommen) heeft een indifferente bouwhistorische waarde.
