## **VERKENNEND BODEMONDERZOEK & ASBEST IN GROND ONDERZOEK**

Kleinsman, Harrie  
Suetersweg 19a  
7497 MZ Bentelo

Betreft: Verkennend bodemonderzoek

Project nr.: 2017-142  
Datum: december 2017  
Schaal: 1:500

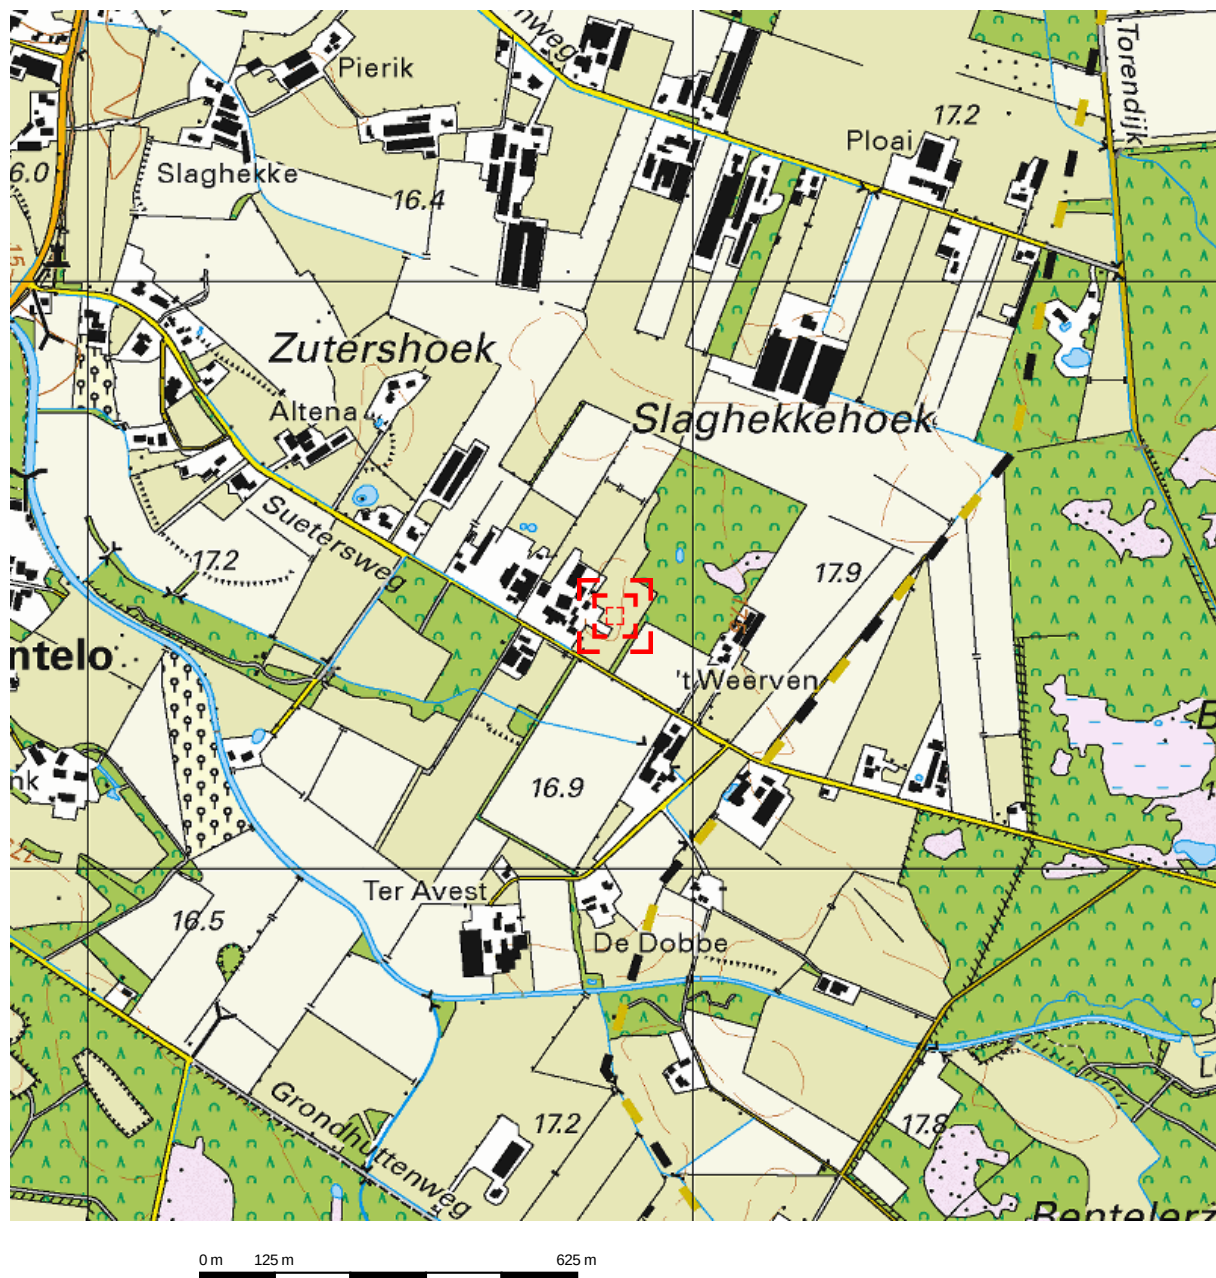
Deze kaart is noordgericht.

Schaal 1: 12500

Hier bevindt zich Kadastraal object AMBT-DELLEN C 1923  
Suetersweg, BENTELO  
CC-BY Kadaster.

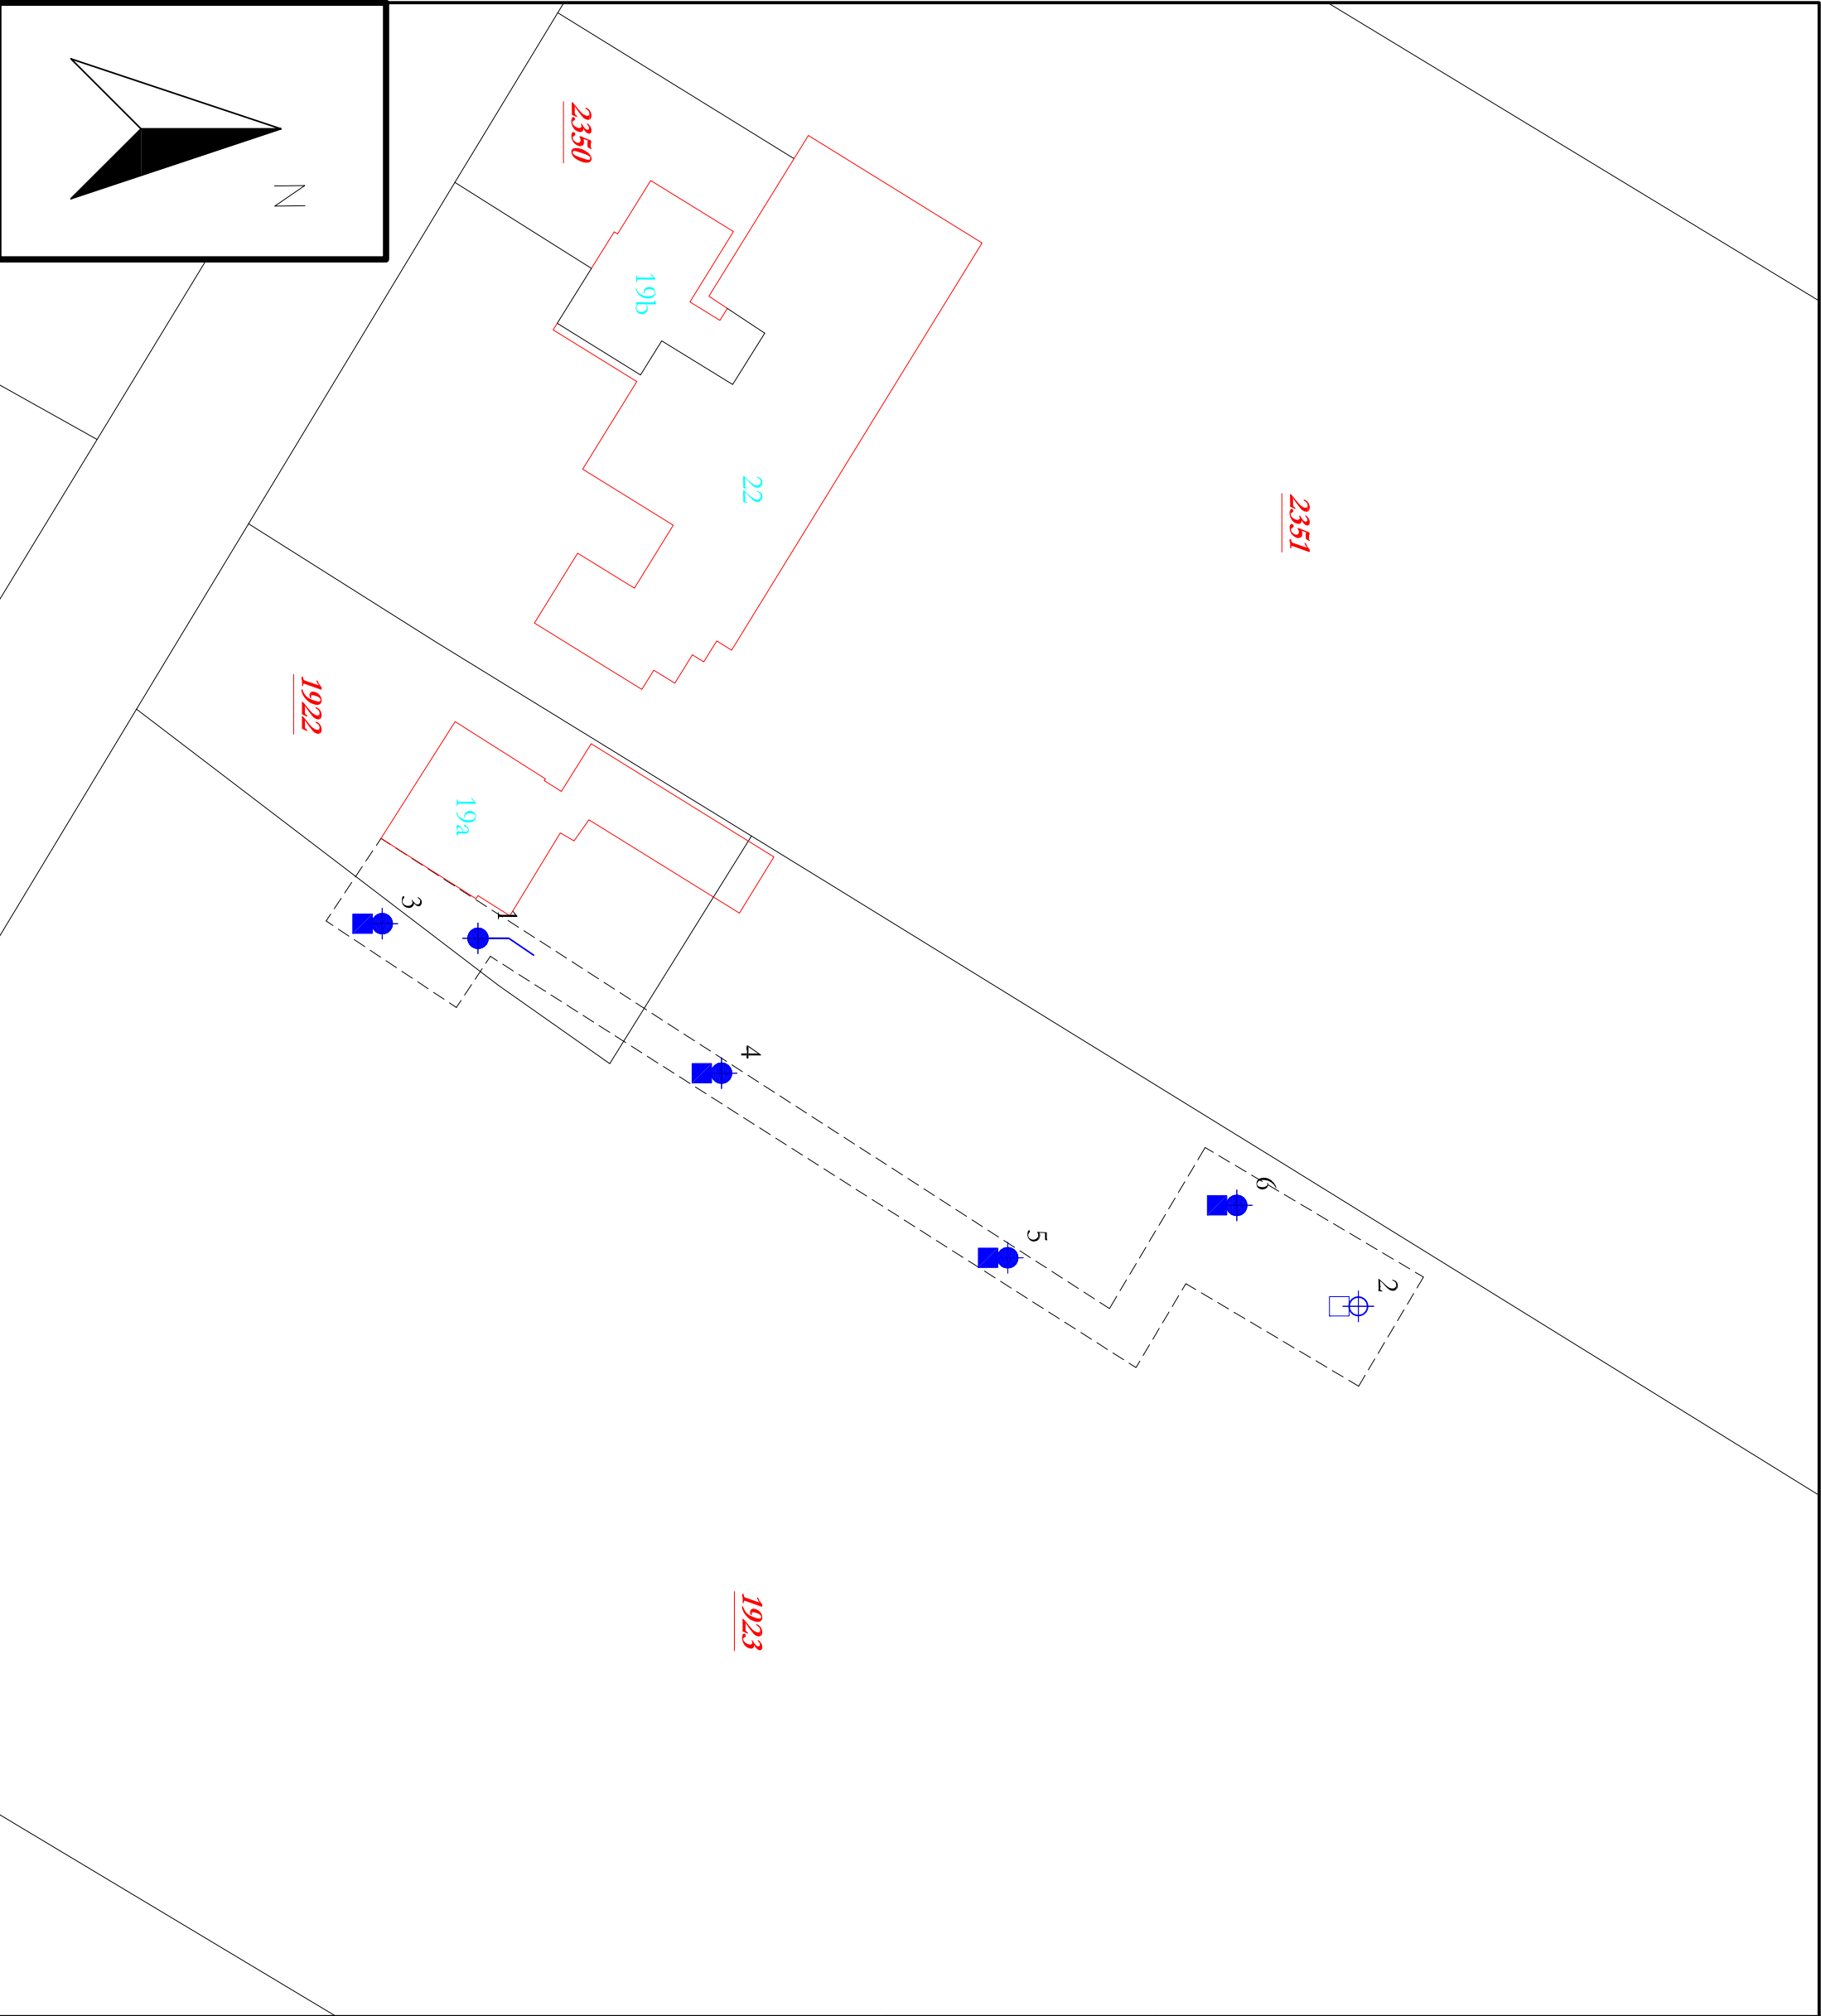
### Overzichtstekening boorpunten

De veldwerkzaamheden zijn uitgevoerd op 7 december 2017 (plaatsing peilbuis en monsternamen grond), 14 december 2017 (monsternamen grondwater). De positie van de boorlocaties zijn weergegeven in bijlage III.

- Peilbuis
- Boring tot 0.5 m -mv
- Boring tot 2.0 m -mv
- Boorgat 0.3x0.3x0.5
- Boring tot 2.0 m -mv (edelmanboor Ø 12cm)

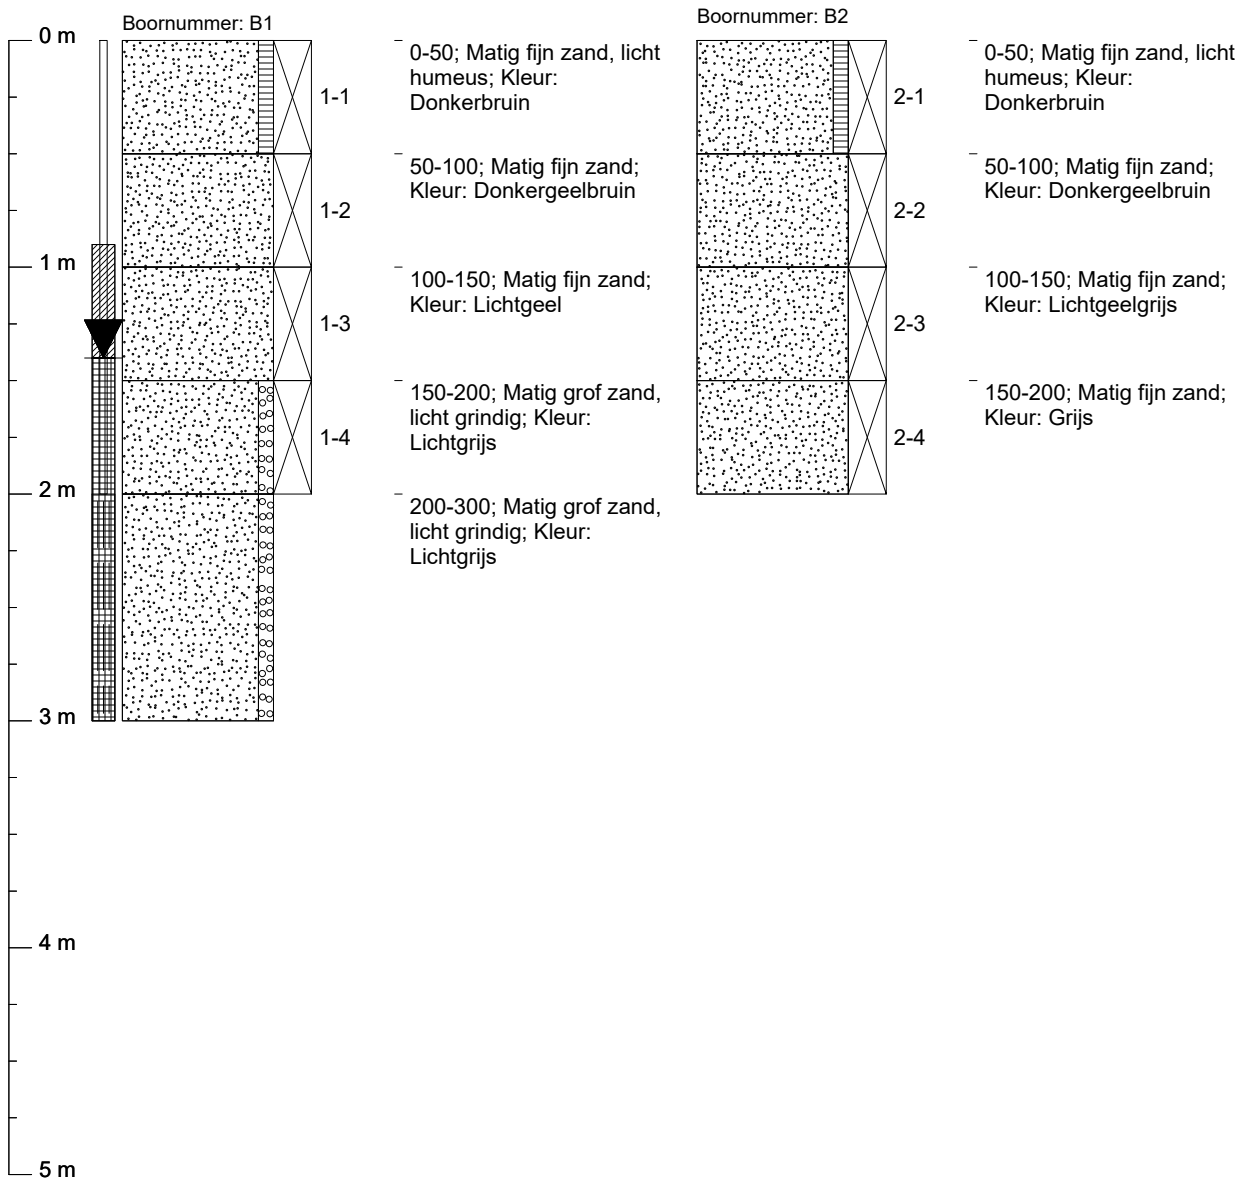
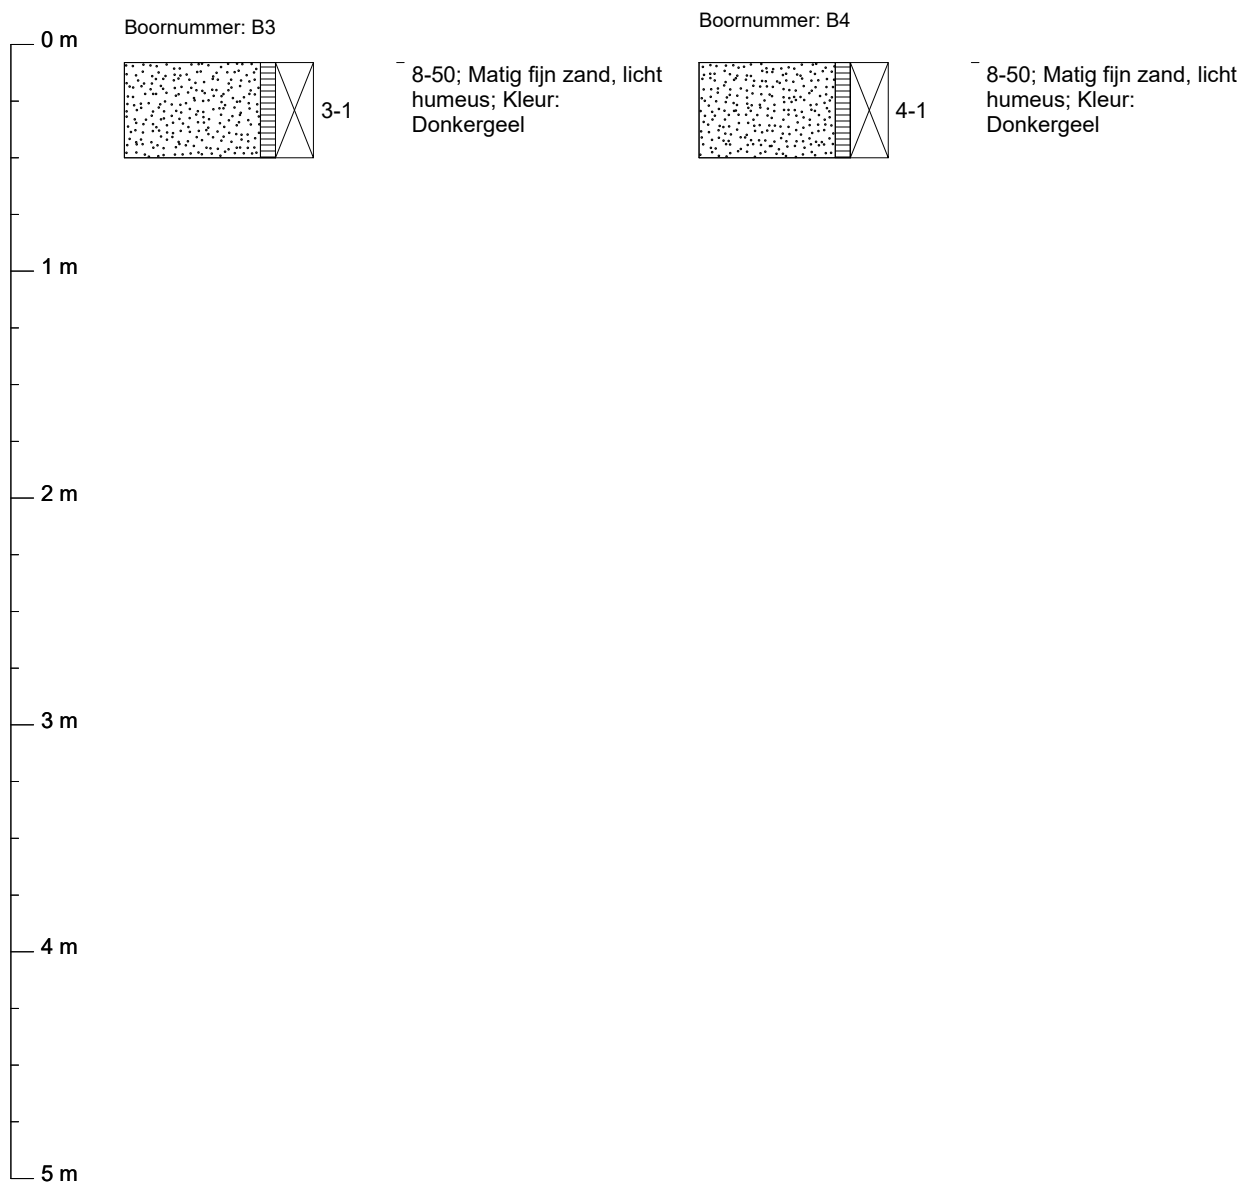
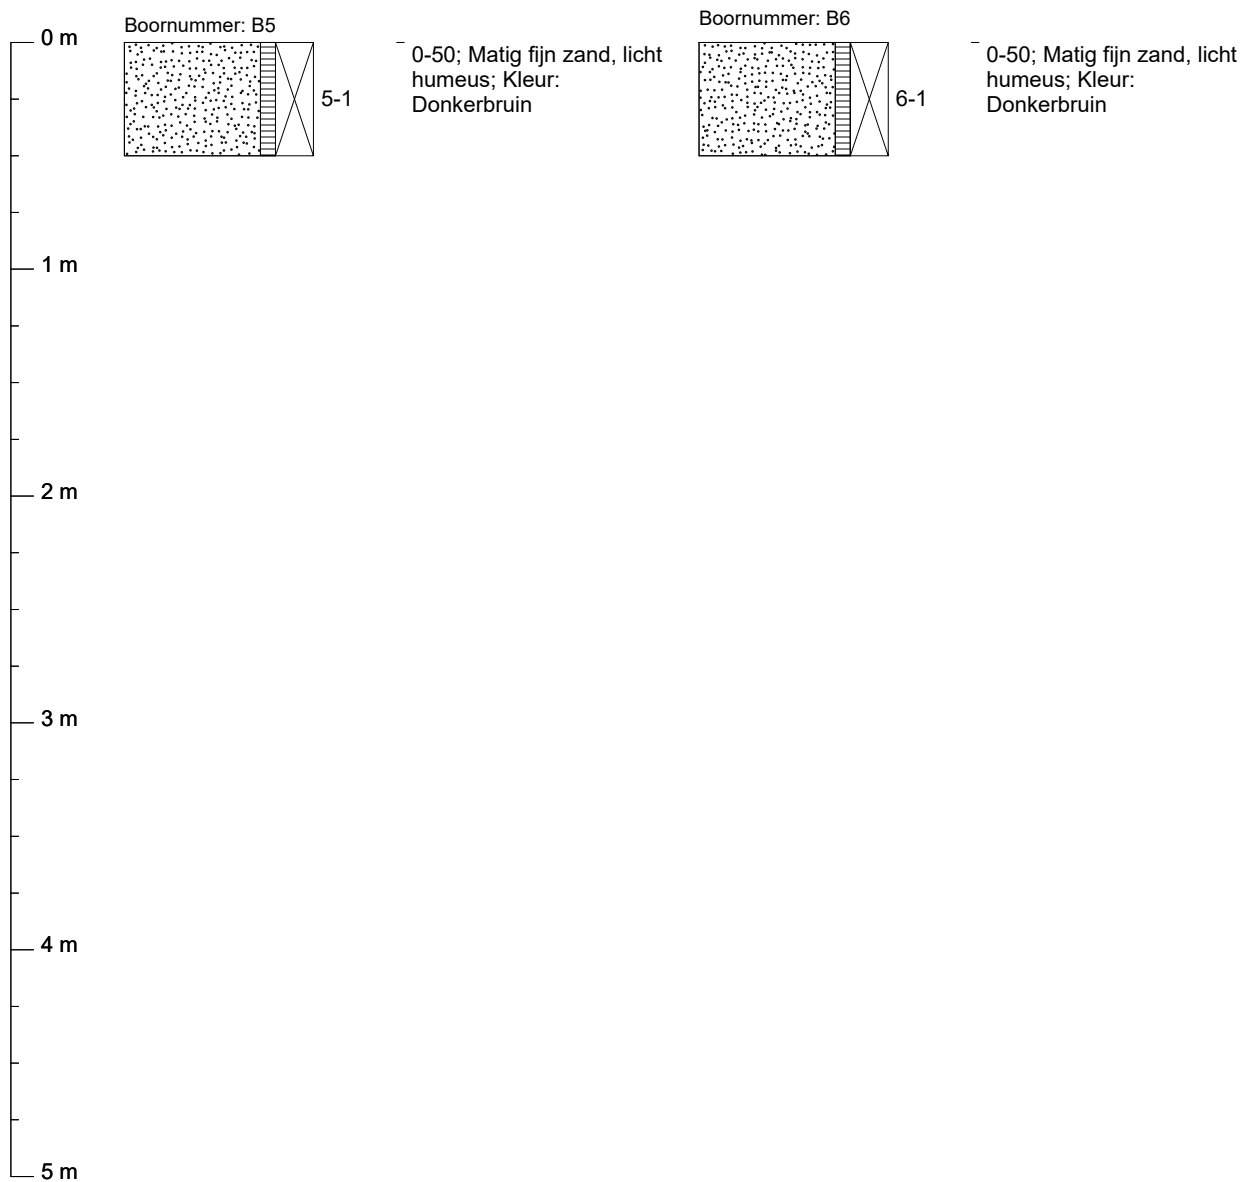
## Boorprofielen getekend volgens NEN 5104 (diepte t.o.v. maaiveld)

De bovengrond bestaat uit matig fijn zand met een lichte toevoeging van klei. De ondergrond bestaat eveneens uit matig fijn zand met een lichte toevoeging van grind.

In de opgeboorde grond van de boringen zijn door zintuiglijke waarnemingen geen afwijkingen gevonden die wijzen op het vóórkomen van een potentiële verontreiniging in de bodem van de onderzoekslocatie.

Projectcode: 2017-142  
Projectnaam: Kleinsman  
Beschrijver: Remco Woertman  
Boorfirma:  
Boormethode: Edelmanboor  
Globale grondwaterstand:

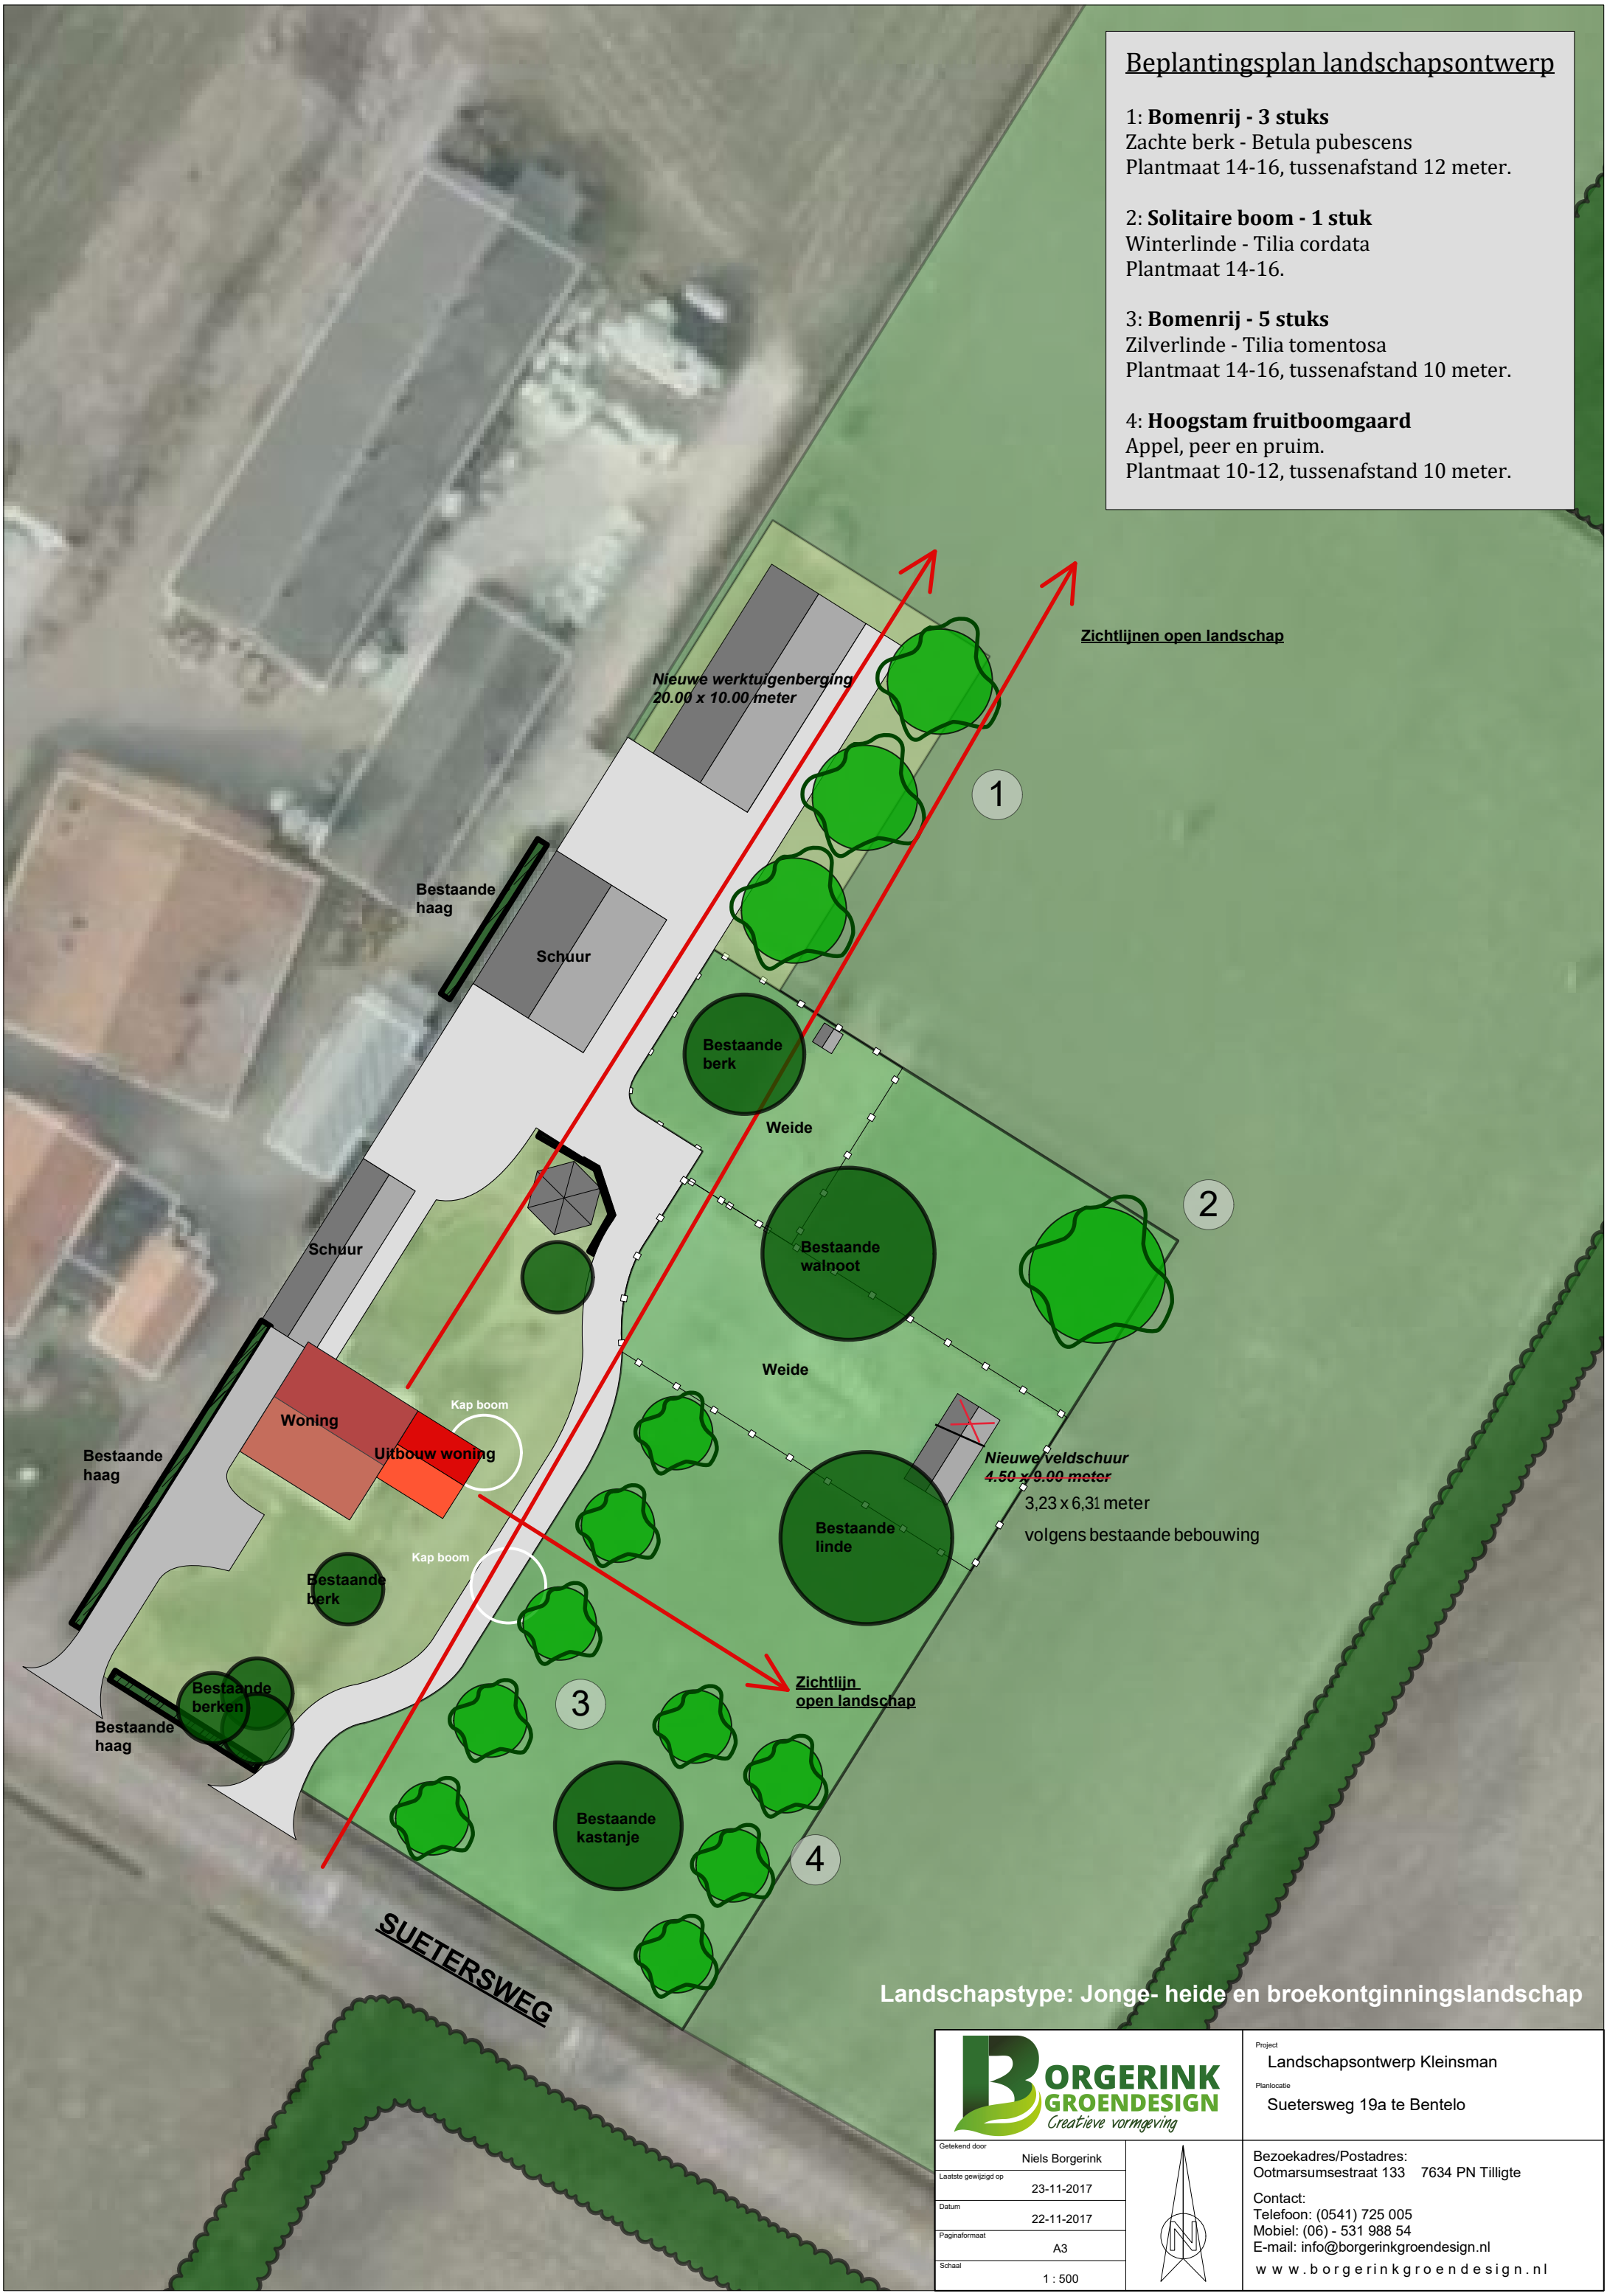
Beplantingsplan landschapsonwerp

- 1: **Bomenrij - 3 stuks**  
Zachte berk - Betula pubescens  
Plantmaat 14-16, tussenafstand 12 meter.
- 2: **Solitaire boom - 1 stuk**  
Winterlinde - Tilia cordata  
Plantmaat 14-16.
- 3: **Bomenrij - 5 stuks**  
Zilverlinde - Tilia tomentosa  
Plantmaat 14-16, tussenafstand 10 meter.
- 4: **Hoogstam fruitboomgaard**  
Appel, peer en pruim.  
Plantmaat 10-12, tussenafstand 10 meter.

Landschapstype: Jonge- heide en broekontginningslandschap
