## Verkennd bodemonderzoek Welbergsweg 6 in Ambt Delden

**208161-10/R01**

**4 december 2017**

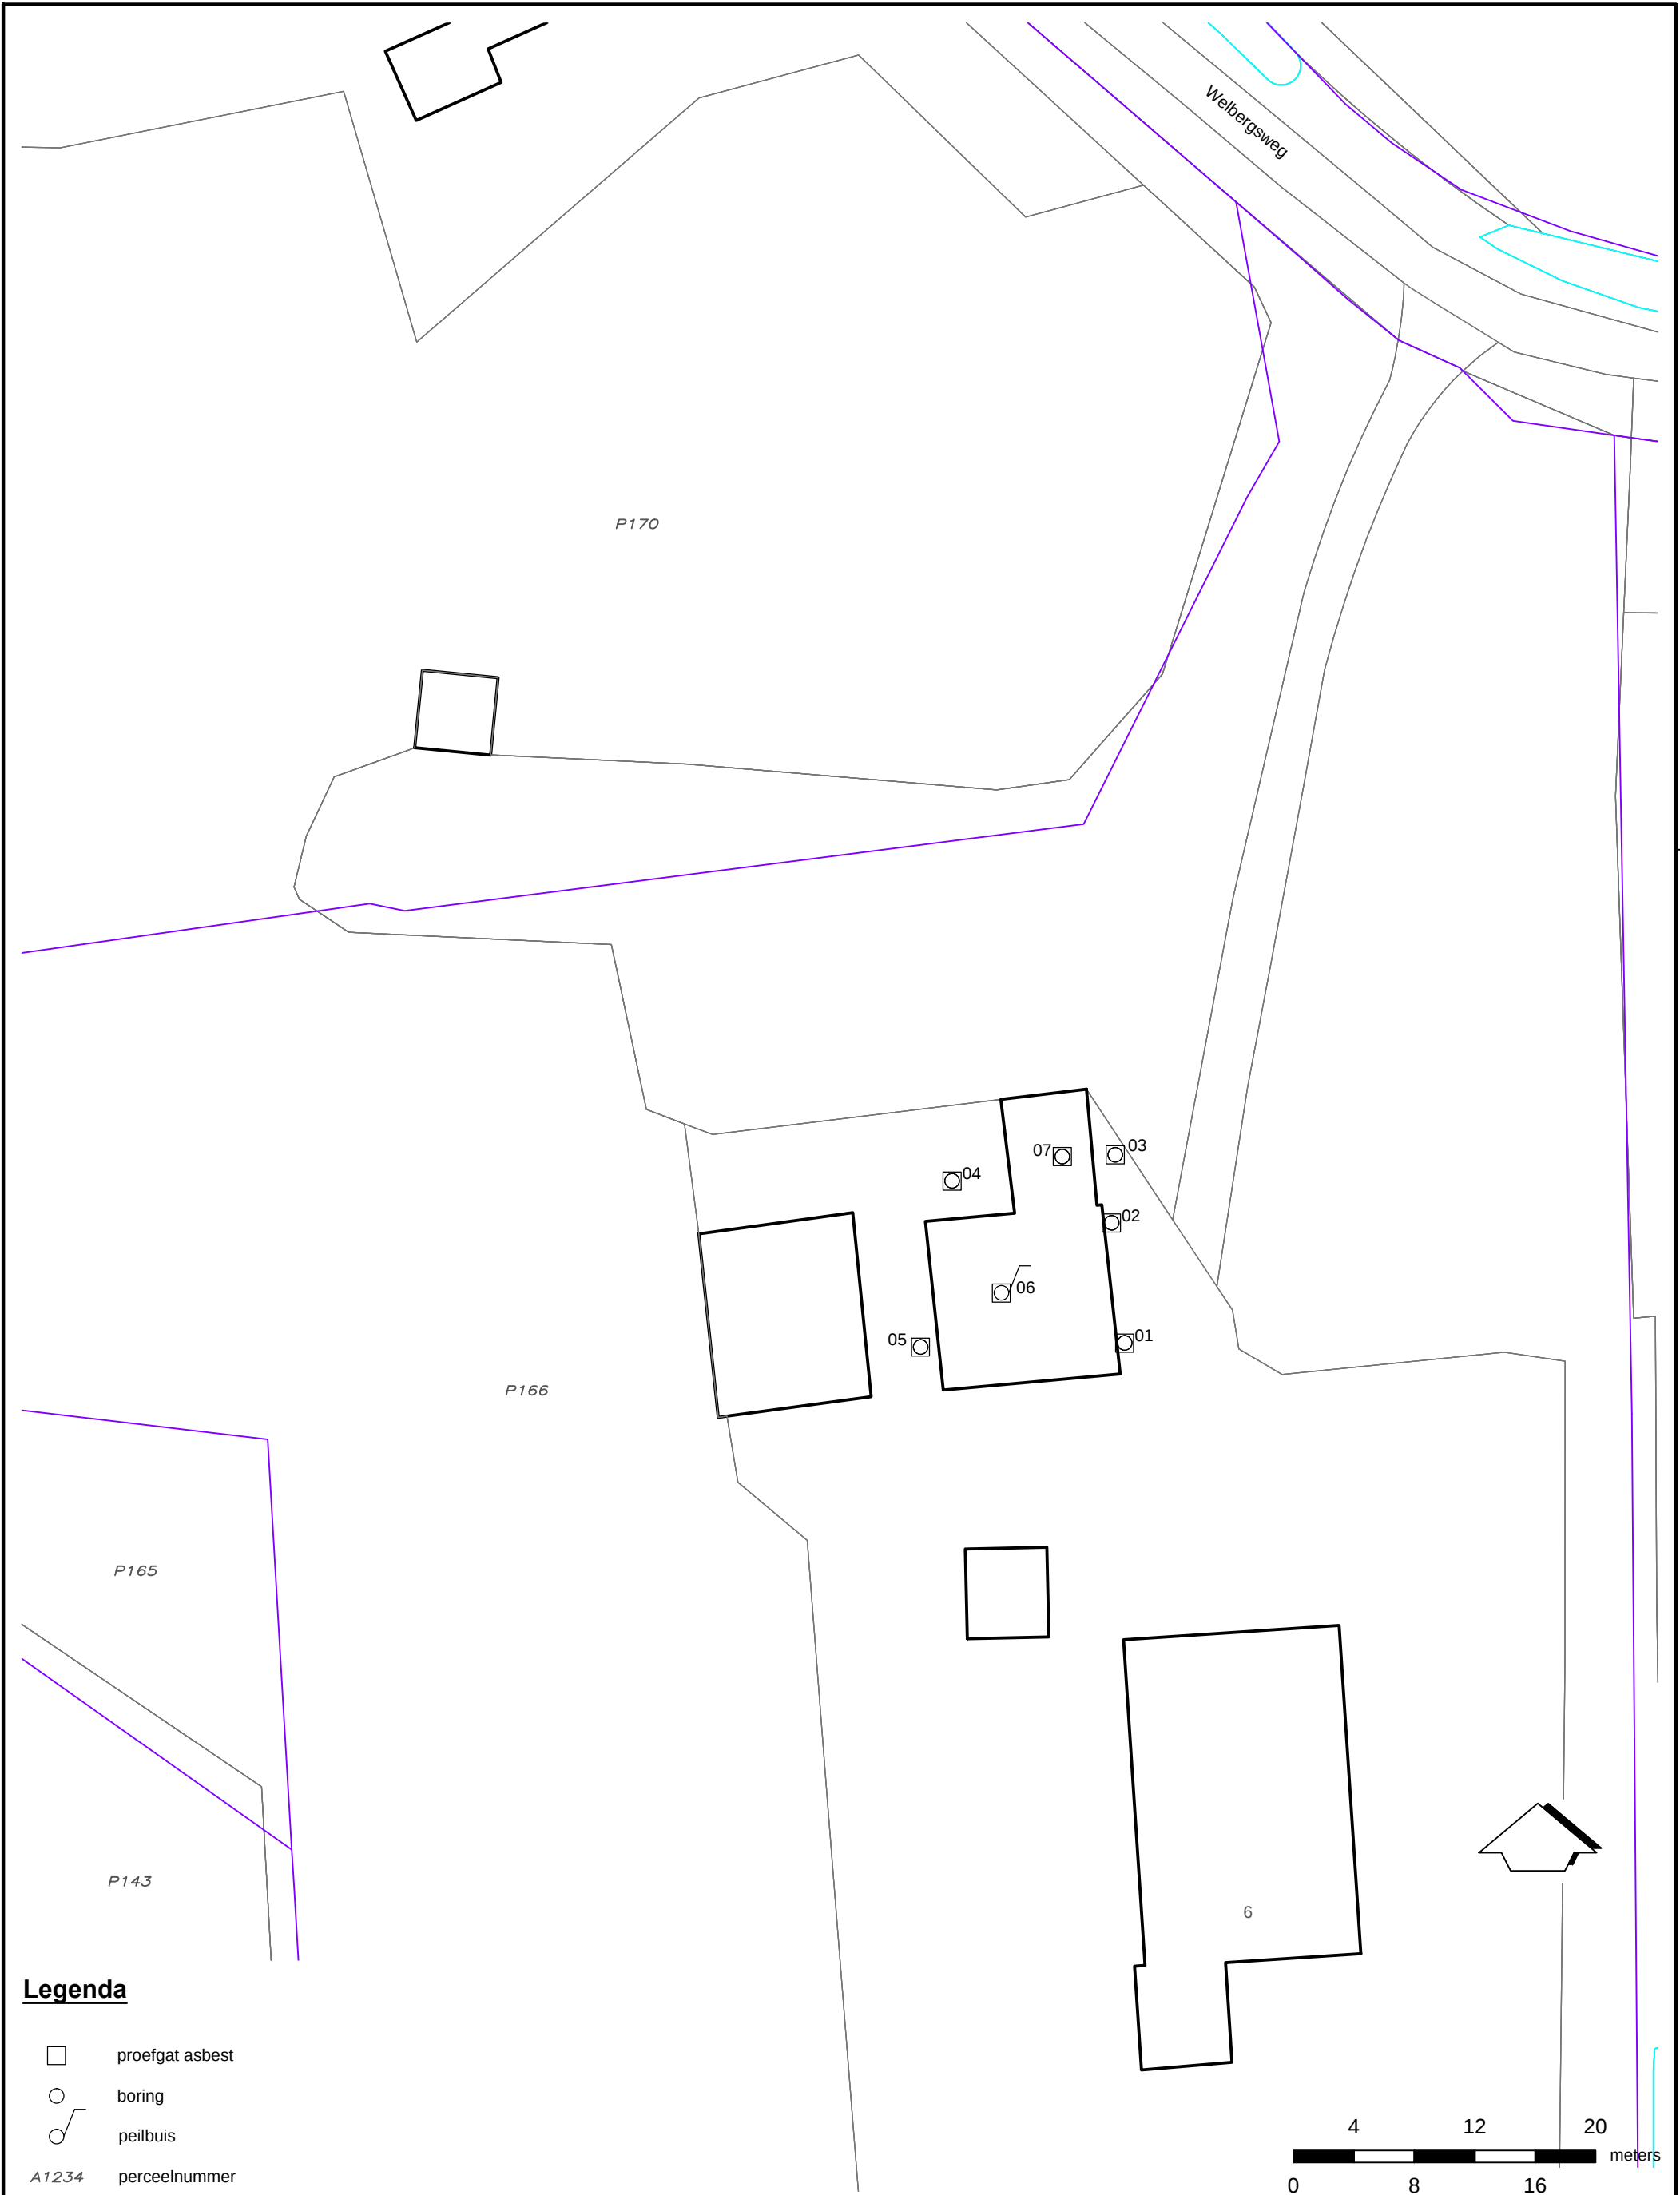
### **Situatietekening met onderzoekspunten**

In onderstaande tabel zijn de uitvoeringsdata en de verantwoordelijke monsternemers van het veldonderzoek weergegeven. De onderzoekspunten zijn weergegeven op de situatietekening in bijlage 2.
