# Inrichtingsplan

*Bentelosestraat 23 Hengevelde*

Projectnummer: P8175  
Datum: 7-4-2017  
Projectleider: Jantine Schinkelshoek  
Opgesteld: Lars Beurskens  
Gecontroleerd: js

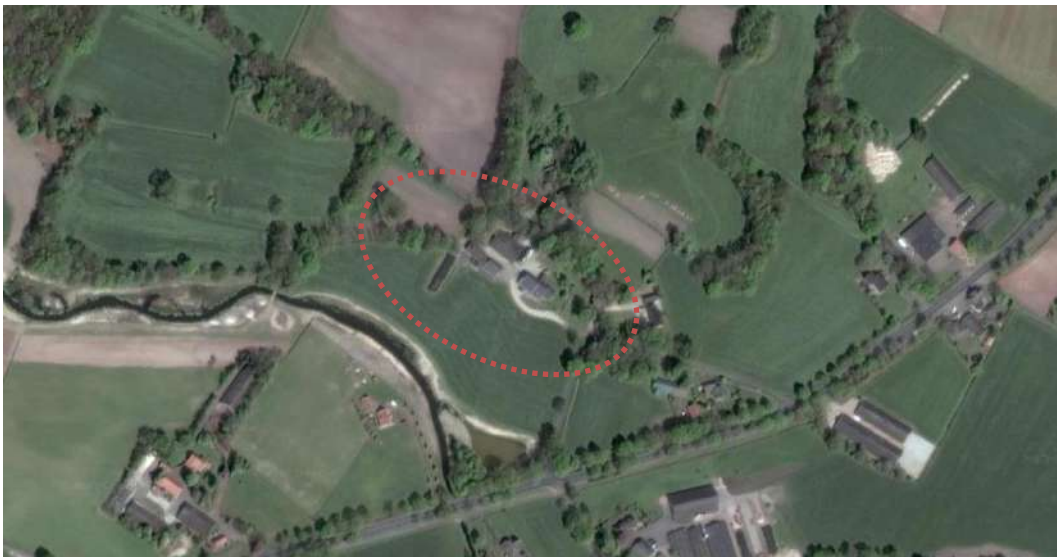
*Figuur 1: Projectlocatie met bestaande bebouwing en beplanting in nabijheid Bolscherbeek*

De initiatiefnemer wil door het toepassen van een Rood voor Rood-regeling (RvR) een nieuwe woning realiseren aan de Bentelosestraat 23 (Figuur 1). Landschap ontsierende bebouwing wordt gesloopt in ruil voor een compensatiewoning. Het initiatief is niet in overeenstemming met het geldende bestemmingsplan maar op grond van het gemeentelijke beleid kan medewerking worden verleend door de gemeente. De ontwikkeling kan in het voorjaar 2017 mee worden genomen in het veegplan buitengebied.

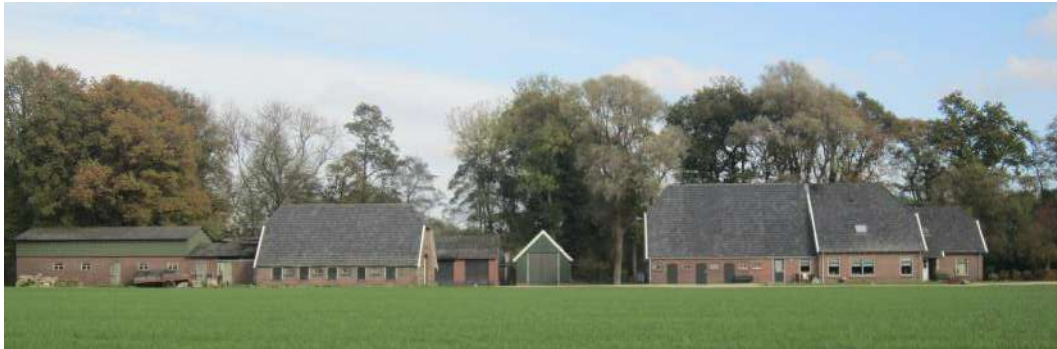
Figuur 2: Huidige bebouwing met bestaande karakteristieke boerderij en schuur: kijkrichting noord vanuit beek

De insteek bij het toepassen van de RvR op de projectlocatie is het opruimen van bebouwing (Figuur 2) die afbreuk doet aan de landschappelijke kwaliteiten. De karakteristieke hoofd woning en de schuur die parallel aan elkaar staan blijven behouden met een woonfunctie voor de buurman van de initiatiefnemer.

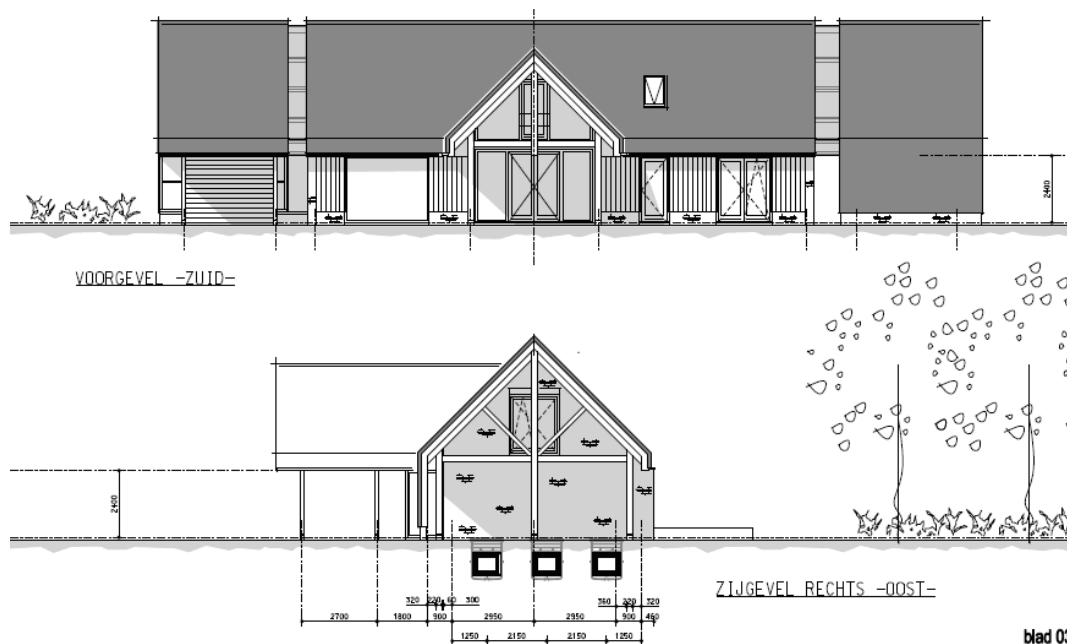
Figuur 4: Aanzichten nieuwe woning in nabijheid beek (WEGDAM 2017)

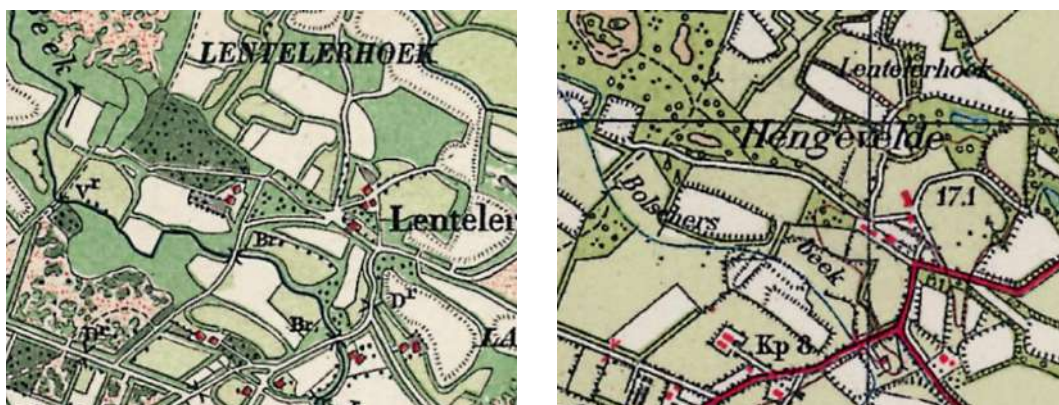
Figuur 6: Historische kaarten 1850 en 1900: kleinschalige landschapsstructuren en hoogteverschillen

De omgeving van het plangebied wordt gekenmerkt door een afwisseling van weilanden, beplante wegen, eikenbos en de beekloop. Het onregelmatige kavelpatroon, losliggende (agrarische) erven en landschapselementen bepalen de gevarieerde groene uitstraling van het gebied. Deze landschappelijke structuren zijn op historische kaarten nog goed zichtbaar. Nieuwe ontwikkelingen in de vorm van woningen en met name forse schuren/stallen doen inbreuk op dit groene en kleinschalige karakter. Tevens heeft er een ruilverkaveling plaatsgevonden in het gebied. Het huidige plangebied is te kenmerken als half-open gebied aan een groene boszone bij een beekdal. Vanaf de Bentelosestraat en Gorsveldweg is de openheid langs de Bolscherbeek beleefbaar. De bebouwing bevindt zich op het hoge deel in de bosrand en het lage deel langs de beek is open.

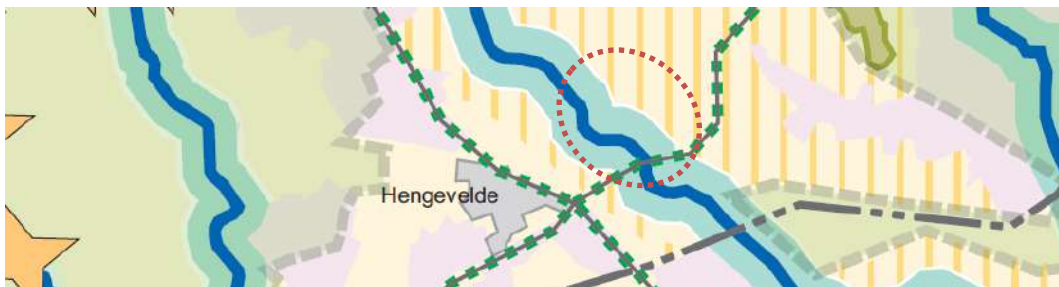
Figuur 11: Landschapsontwikkelingsvisie (2005)

Volgens de visiekaart van het landschapsontwikkelingsplan ligt het gebied op de grens van het Kampenlandschap en de Beekzone. In dit groot-kleinschalig landschap dienen enerzijds landschapselementen behouden te blijven en anderzijds de coulissewerking met retentie en broekbos gezocht te worden.

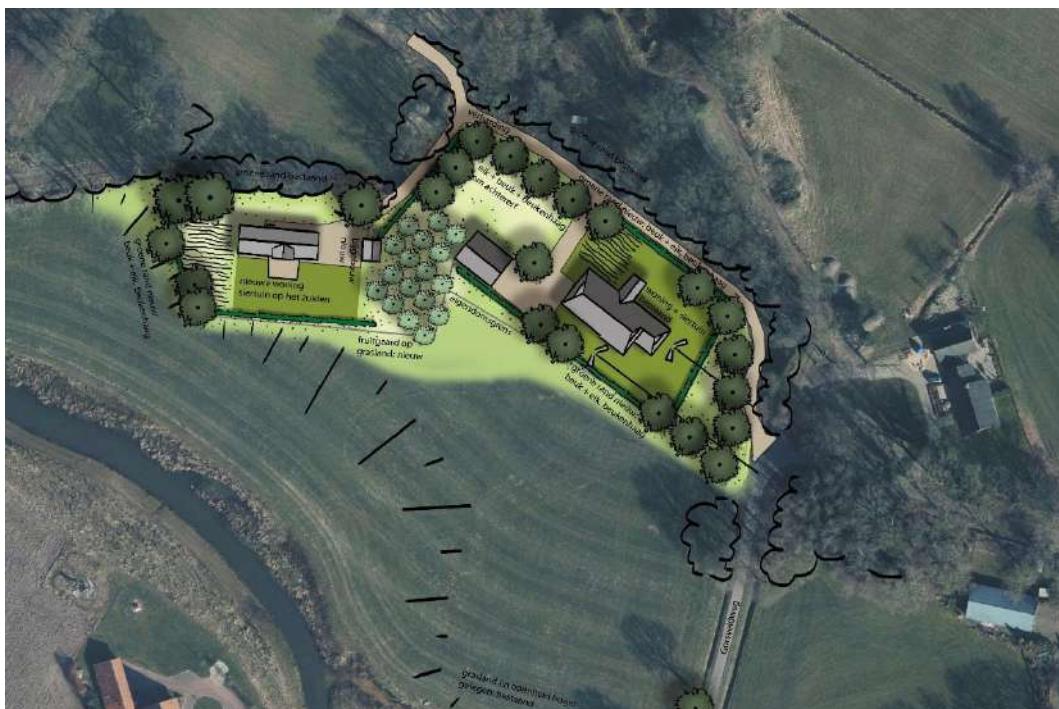
Figuur 12: Inrichtingsplan met nieuwe bebouwings- en groenstructuur

Het nieuwe erf valt samen met de bosrand en verhoging in het landschap. Nieuwe solitaire bomen sluiten aan bij deze ruimtelijke groene schaal en integreren het erf op de overgang van bos naar open landschap. Een nieuwe fruitgaard verbindt het erf met het bestaande (achter)erf waardoor een ruimtelijk groen ensemble van bebouwing ontstaat. Dit groene gebaar versterkt de landschappelijke structuur van dit half-open landschap langs de beek.

De nieuwe woning vormt qua karakter en gebiedseigen uitstraling een eenheid met de bestaande bebouwing. De ligging en positionering met de nokrichting parallel aan de bosrand met een lage goot naar het landschap respecteert de openheid van het gebied.

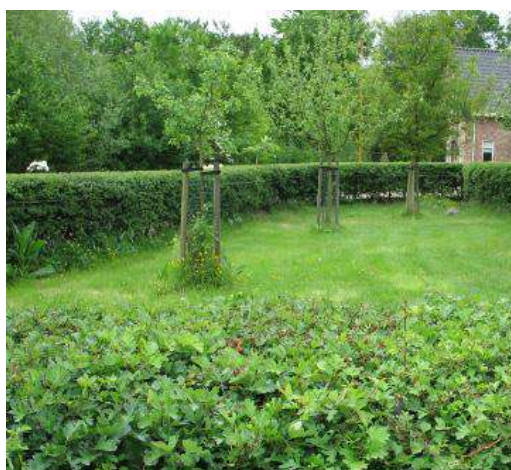
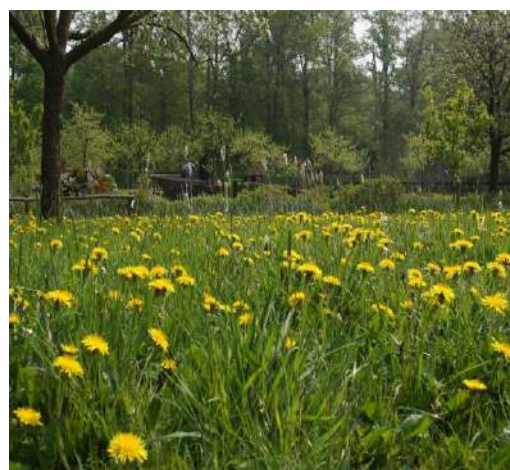
Figuur 13: sfeerbeeld beukenhaag om (jonge) fruitgaard bij bijgebouw en weide met fruitgaard tegen een bosrand

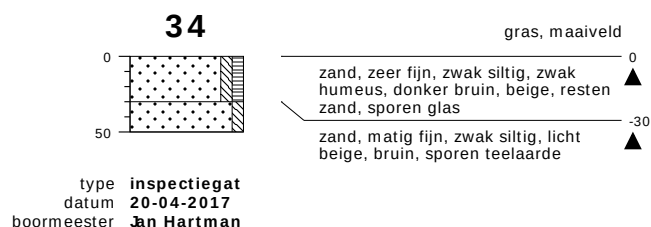
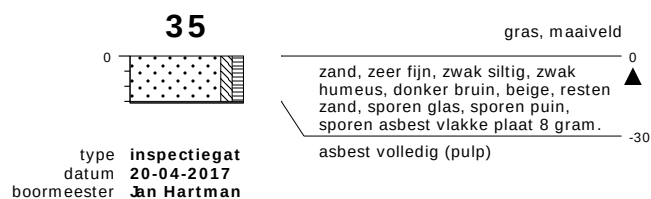
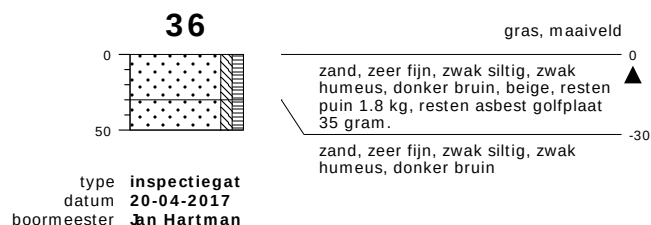
## bodemprofielen schaal 1:50

onderzoek **Bentelosestraat 23-23a - Hengevelde**  
projectcode **17024616**  
datum **12-09-2017**  
getekend conform **NEN 5104**  
pagina **3 van 7**

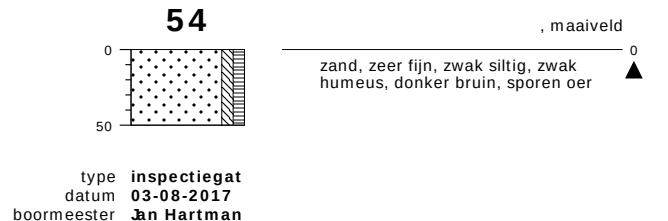
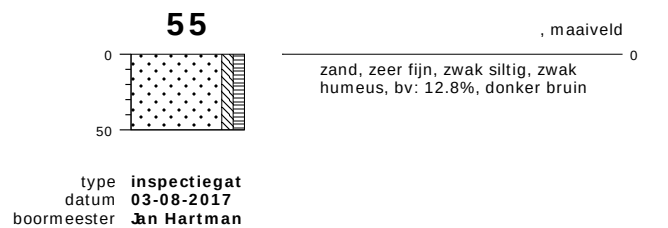
## bodemprofielen schaal 1:50

onderzoek **Bentelosestraat 23-23a - Hengevelde**  
projectcode **17024616**  
datum **12-09-2017**  
getekend conform **NEN 5104**  
pagina **5 van 7**

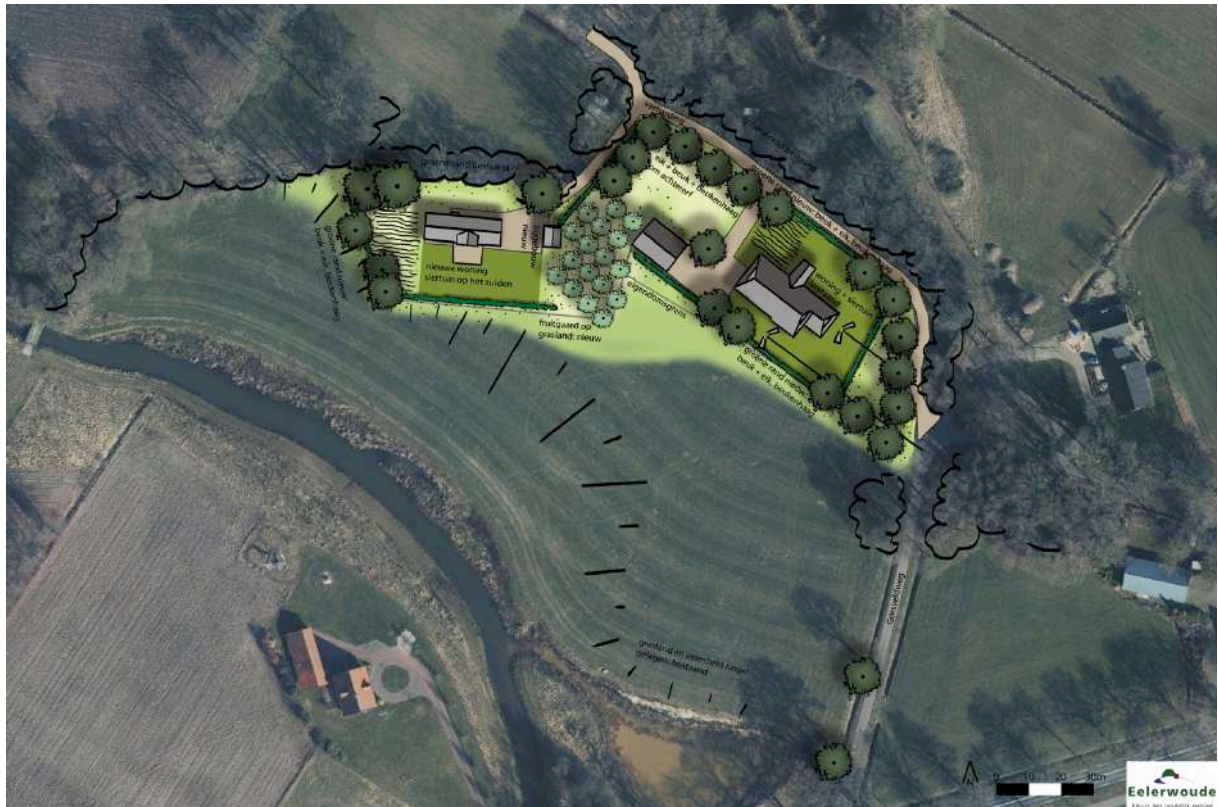
Afbeelding 3. Plangebied nieuwe inrichting

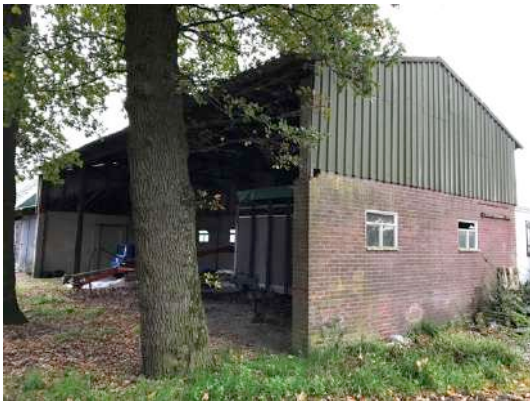
*Gebouw 2: kapschuur*

De kapschuur betreft een zeer open gebouw. Hier is sprake van een onstabiel microklimaat voor deze soortgroep. Daarnaast is het gebouw zeer toegankelijk voor predatoren. In de kapschuur zijn geen geschikte plekken aanwezig zijn die in de potentie geschikt zijn als verblijfplaats van vleermuizen

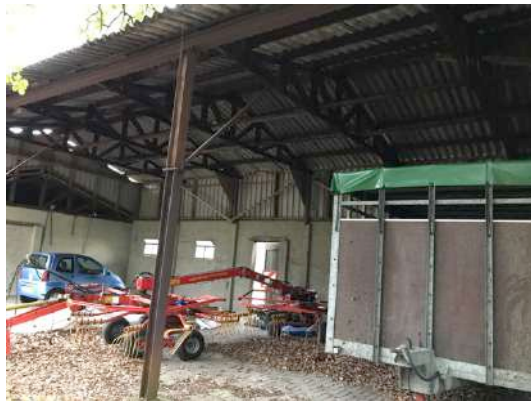
*Gebouw 3: voormalige melkveestal*

De melkveestal betreft een zeer open gebouw. Hier is sprake van een onstabiel microklimaat voor deze soortgroep. Daarnaast is het gebouw zeer toegankelijk voor predatoren. In de melkschuur zijn geen geschikte plekken aanwezig zijn die in de potentie geschikt zijn als verblijfplaats van vleermuizen.

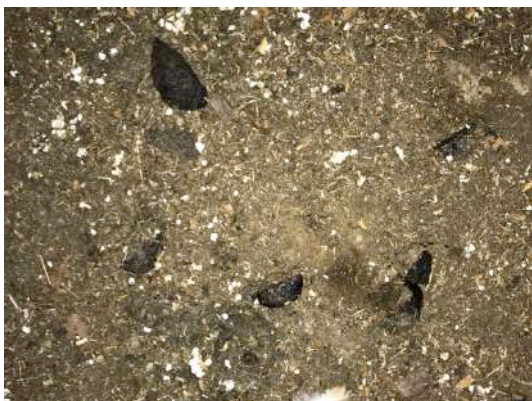
*Uilenbraakballen en krijtstrepen in melkveestal*
