project : vervangen van een bergschuur door een beter bruikbare schuur op het tsveld aan de Zaagnolenweg te Delden
 onderdeel : gevelaanzichten, plattegrond en situatietekening
 opdrachtgever : Twickel
 Twickelertlaan 6
 7495 VG Ambt Delden
 projectnummer : 180539
 blad : VO-01
 schaal : 1:100
 getekend : 31 oktober 2018
 versie : A

Verkennend Bodemonderzoek

Locatie: Zaagmolenweg ongenummerd te Delden

Natuurtoets sloop schuur Houtzagerij Twickel Delden

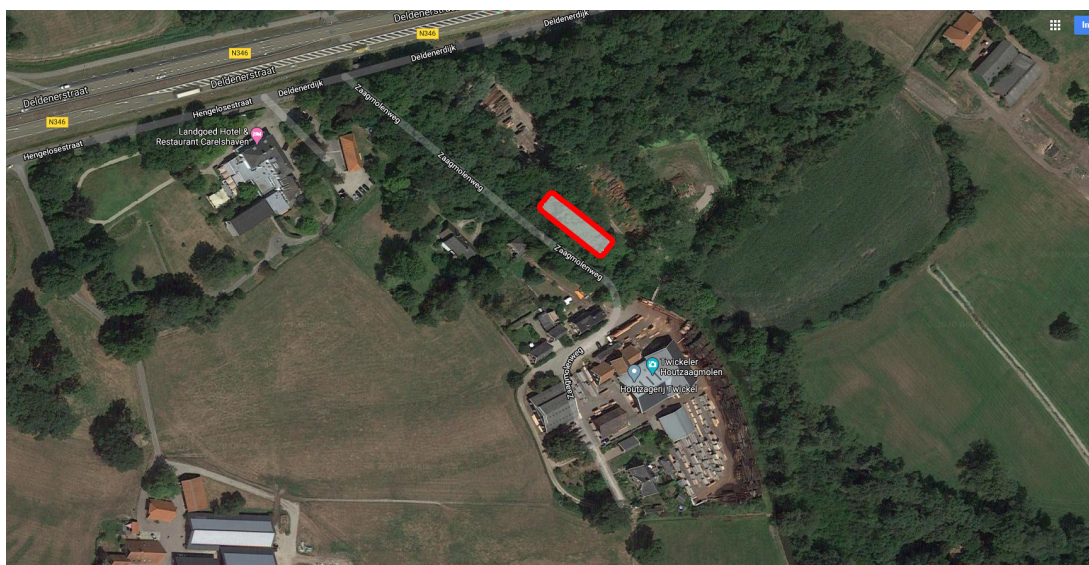
Figuur 1: Situatie schuur houtzagerij, in rood de te slopen schuur

De schuur is circa 35m lang en 10m breed, heeft houten wanden en een pannendak, dakbeschot ontbreekt. Het dak lekt en de wanden zijn slecht. In bijlage 1 zijn foto's van de situatie opgenomen.
