# Erve Schuttendam

## Verkennend Bodemonderzoek

Locatie: Demmersweg 1 te Ambt-Delden

## Natuurtoets nieuwbouw woning Erve Schuttendam Ambt Delden

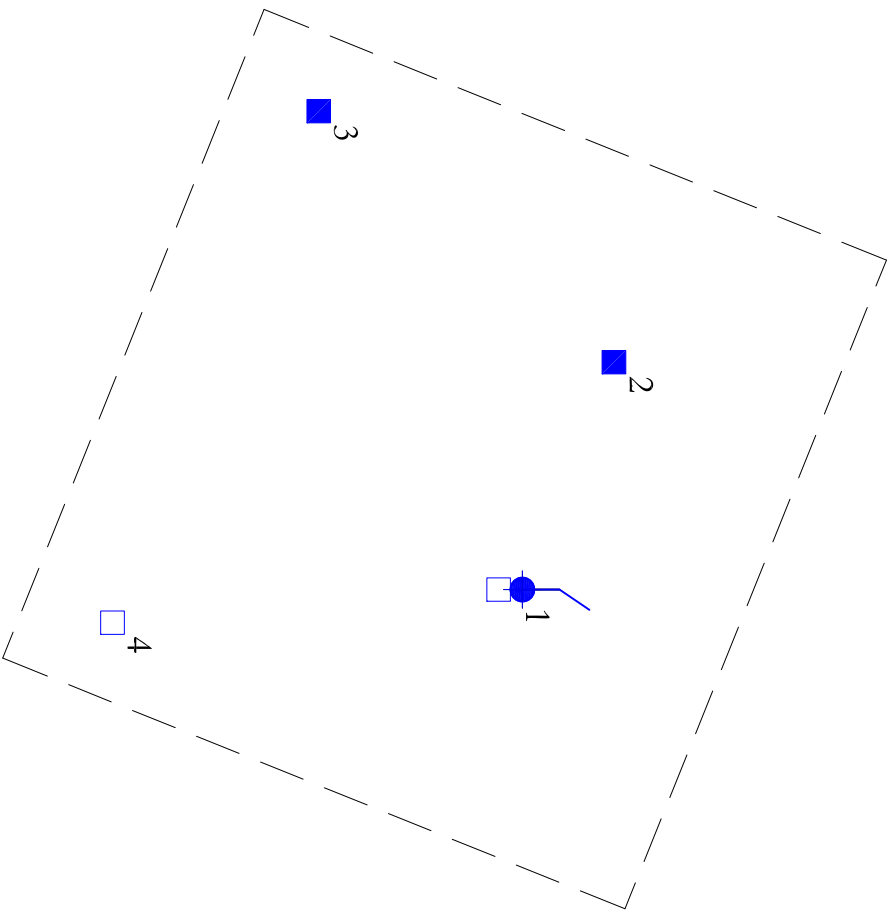
Overzichtstekening boorpunten

De veldwerkzaamheden zijn uitgevoerd op 26 juni 2020 (plaatsing peilbuis en monstername grond), 6 juli 2020 (monstername grondwater). De positie van de boorlocaties zijn weergegeven in bijlage III.

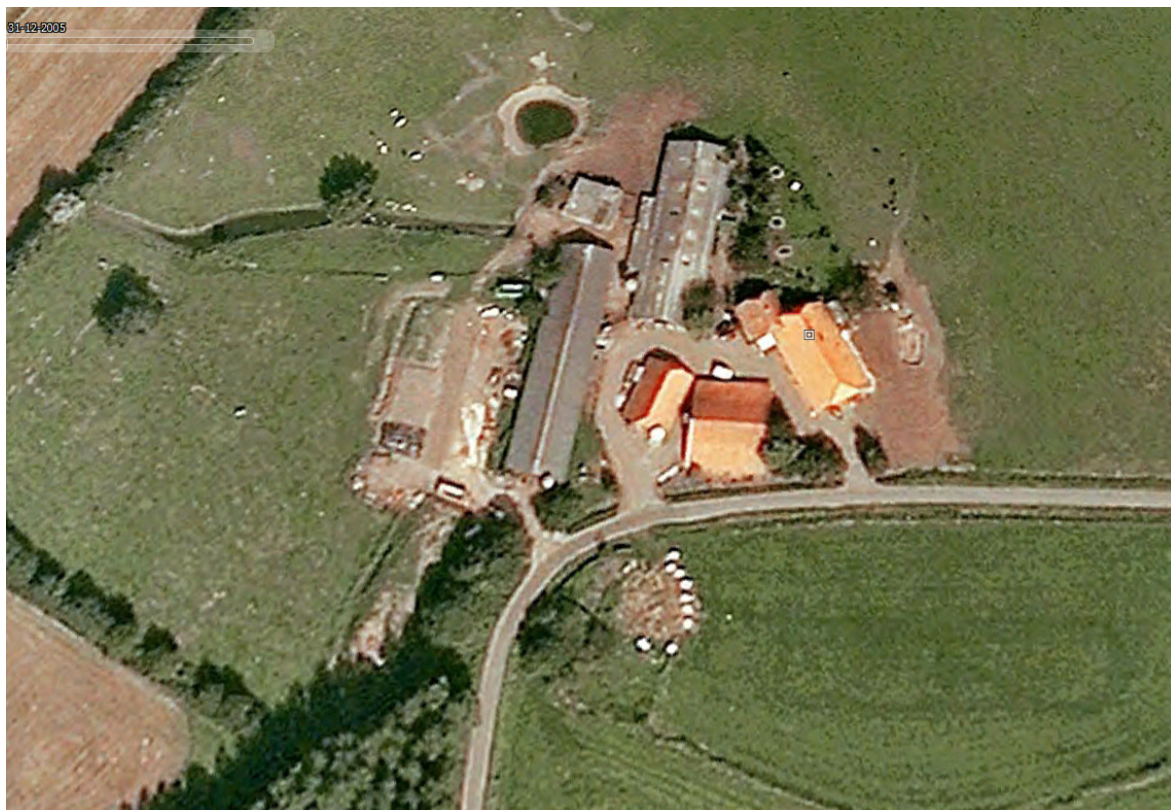
Figuur 3: Situatie 2005 Erve Schuttendam (bron: Google Earth)

Op de locatie van de nieuwbouw zijn geen beschermde natuurwaarden aangetroffen. In figuur 3 is de situatie op het erf van Schuttendam in 2005 weergegeven. Op de locatie van de nieuwe woning staat een ligboxenstal en zijn kuilplaten aanwezig.
