## Landschappelijke inpassing erve Huisveld

## Verkennd Bodemonderzoek

### Bentelosestraat 34 te Bentelo

Status: Definitief  
Versie: 1  
Datum versie: 10 juli 2020  
Projectnummer: 2020-097.2

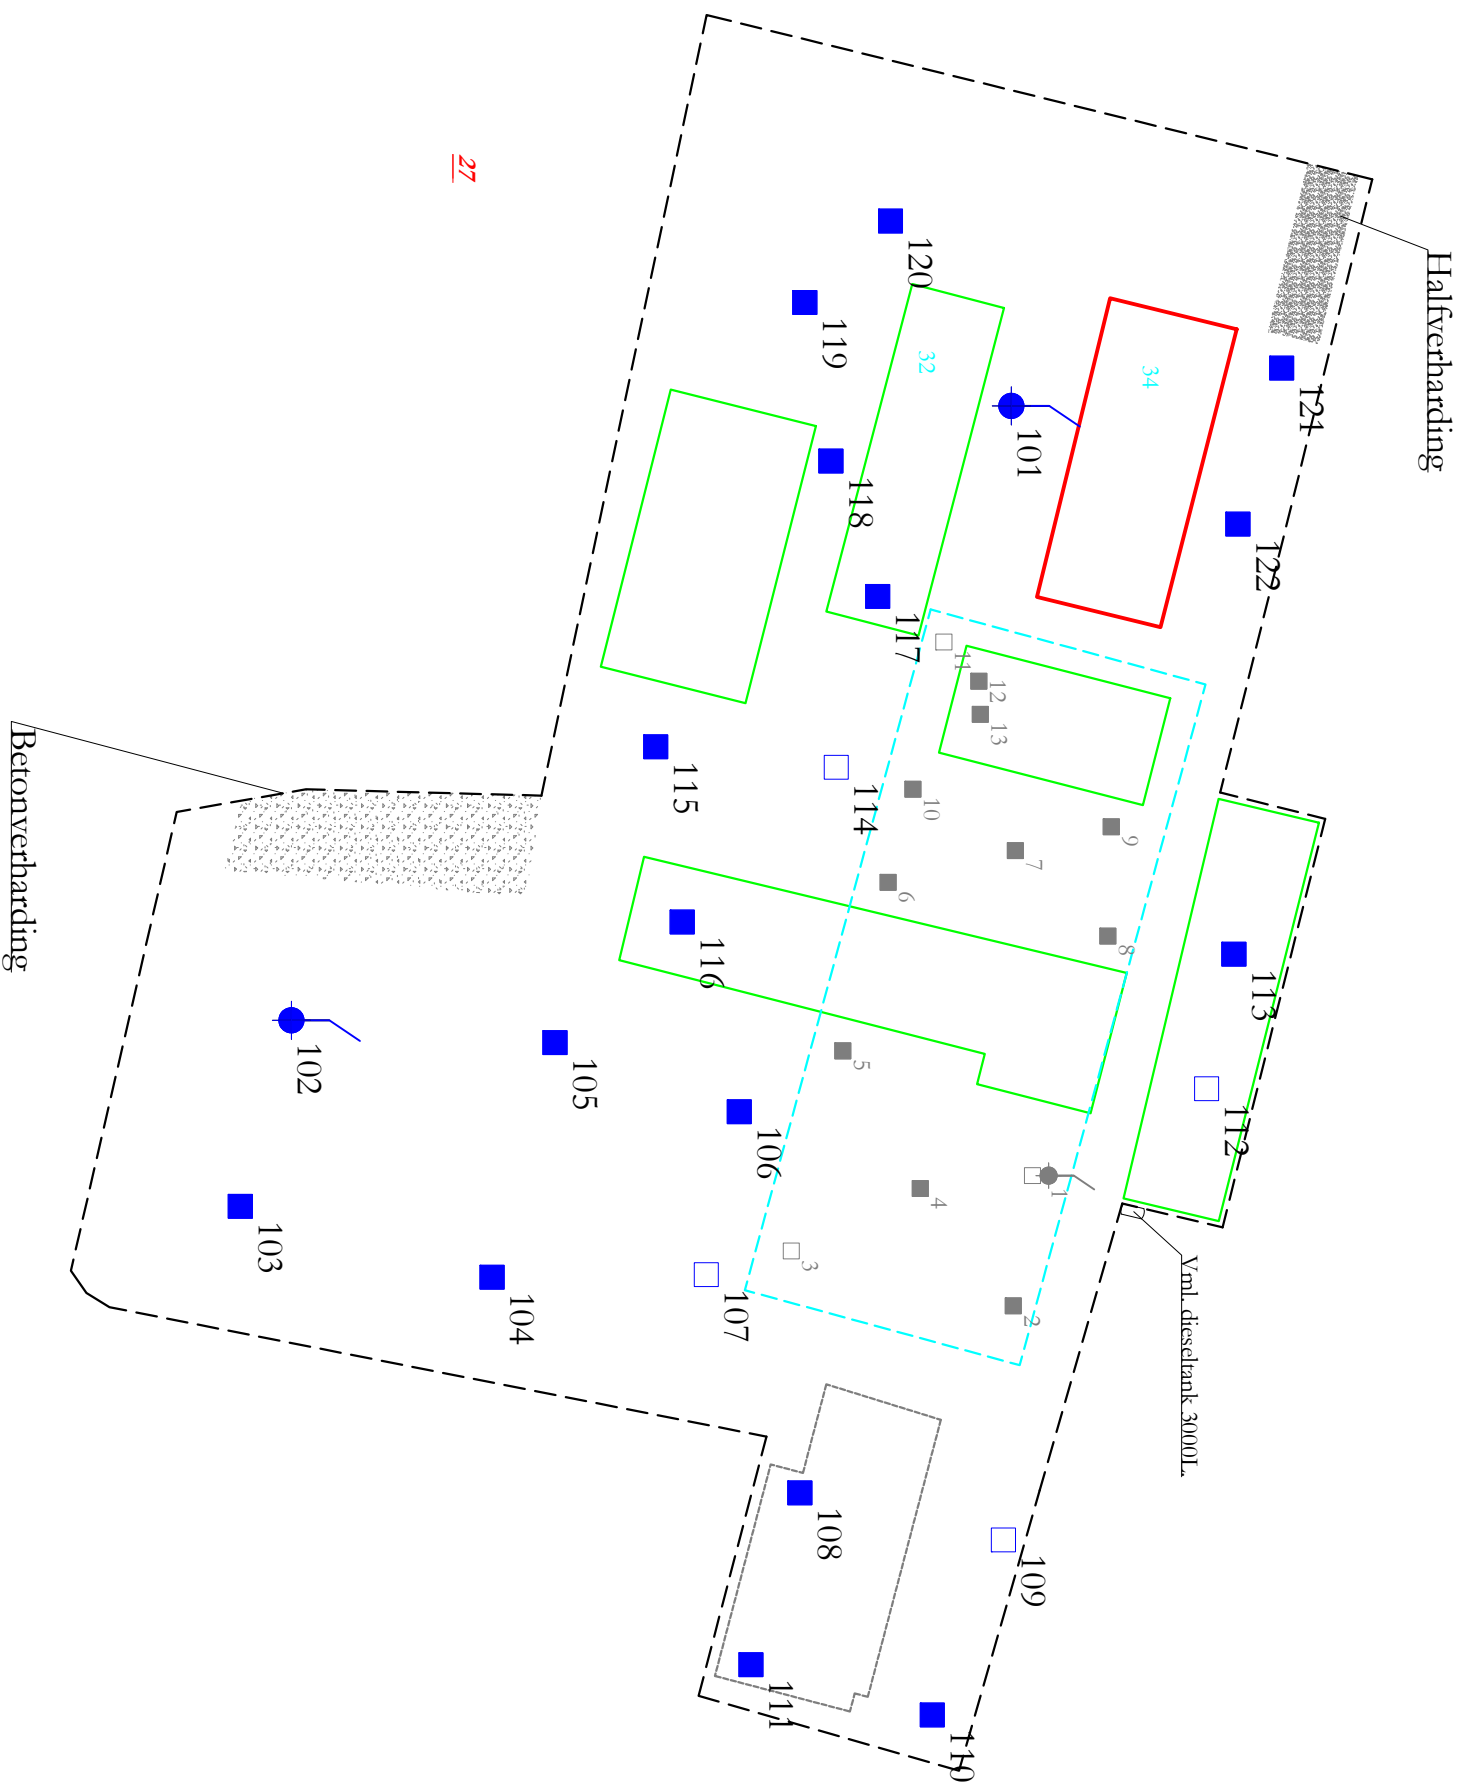
Overzichtstekening boorpunten

- Peilbuis
- Boring tot 0.5 m -mv
- Boring tot 2.0 m -mv
- Boorgat uit eerder onderzoek
- Boorgat 0.3x0.3x0.5
- Boring tot 2.0 m -mv (edelmanboor Ø 12cm)

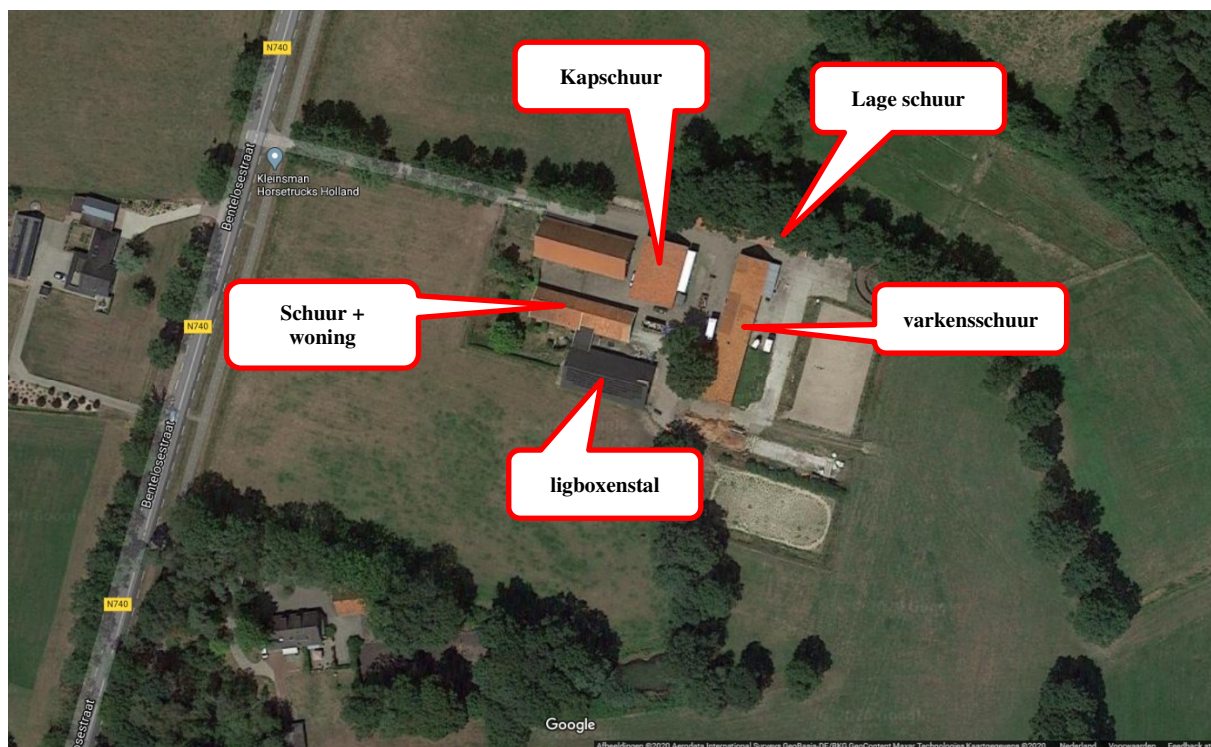
Figuur 1: Situatie Erve Huisveld, in rood de te slopen gebouwen

In figuur 1 is het erf met gebouwen van Erve Huisveld weergegeven.

Alle schuren zijn reeds enige tijd niet meer in gebruik en staan leeg.

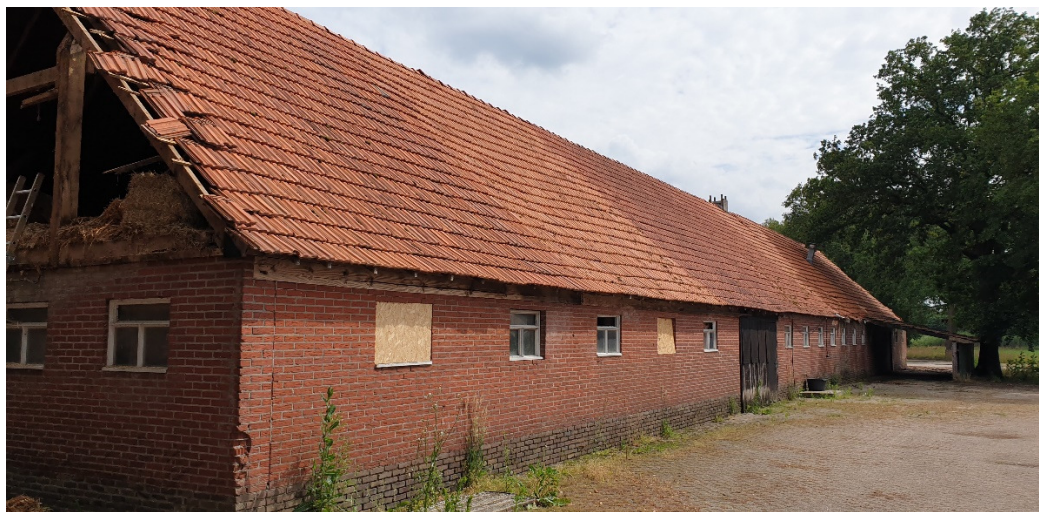
Varkensschuur

De hokken in de varkensschuur zijn nog aanwezig. Op de zolder ligt enig hooi en stro. Het dak is onbeschoten, op een klein deel is folie onder de pannen aangebracht, op de rest van de zolder zijn de pannen rechtstreeks zichtbaar. Het zuidelijk deel van de varkensschuur is afgetimmerd en voorzien van een grote roldeur.

De uitwerpselen van steenmarter in de varkensschuur duiden erop dat steenmarter af en toe de zolder als rustplaats gebruikt. Van steenmarter is bekend dat gebruik gemaakt wordt van meerdere plekken om (overdag) te rusten. Het betreft geen voortplantingsplek. Ook de kerkuil gebruikt de zolder van de varkensstal als rustplek, daar duiden de braakballen op. Het nest van de kerkuil bevindt zich niet in de varkensschuur, dat staat bovenin de boerderij.

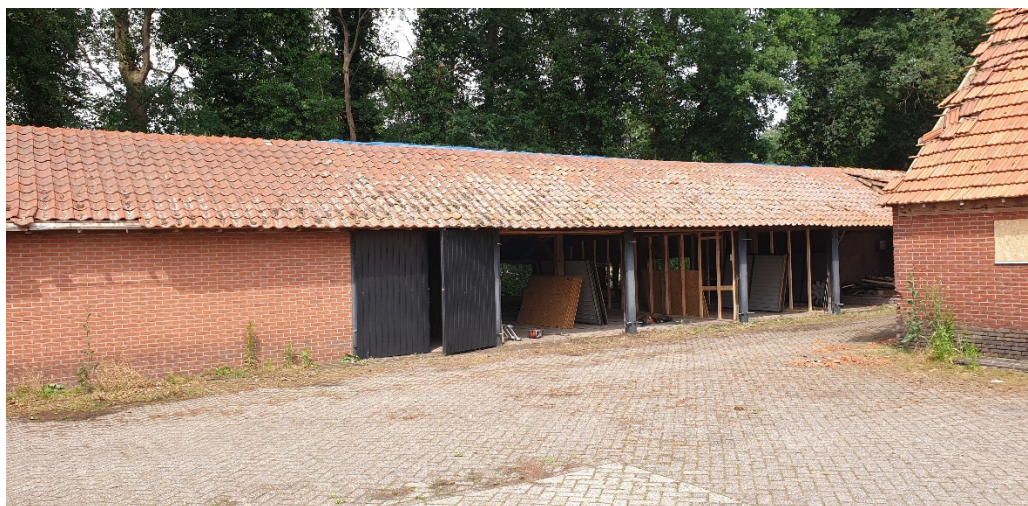
Lage schuur

De houten kopschotten van de varkens-, de lage – en de kapschuur zijn verwijderd.

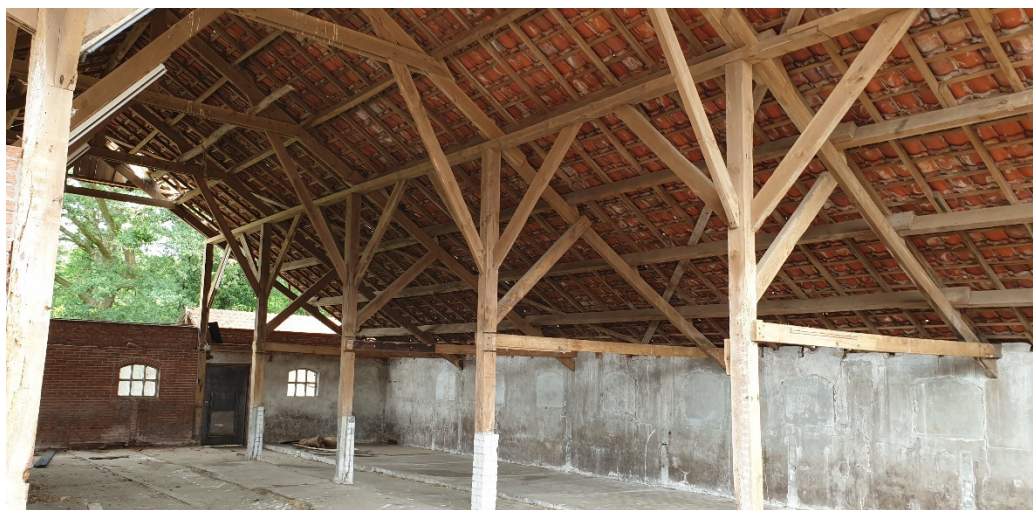
Kapschuur

De open kapschuur wordt, net als de varkensschuur, door een kerkuil gebruikt als rustplek, de poep en de braakballen wijzen daarop. De verlaten nesten zijn niet jaarrond beschermd in het kader van de Wet natuurbescherming. Rond het erf staan veel bomen die kunnen dienen als rustplek voor de kerkuil. Desalniettemin is het raadzaam bij nieuwbouw op het erf ook een geschikte rustplek voor de kerkuil te creëren.

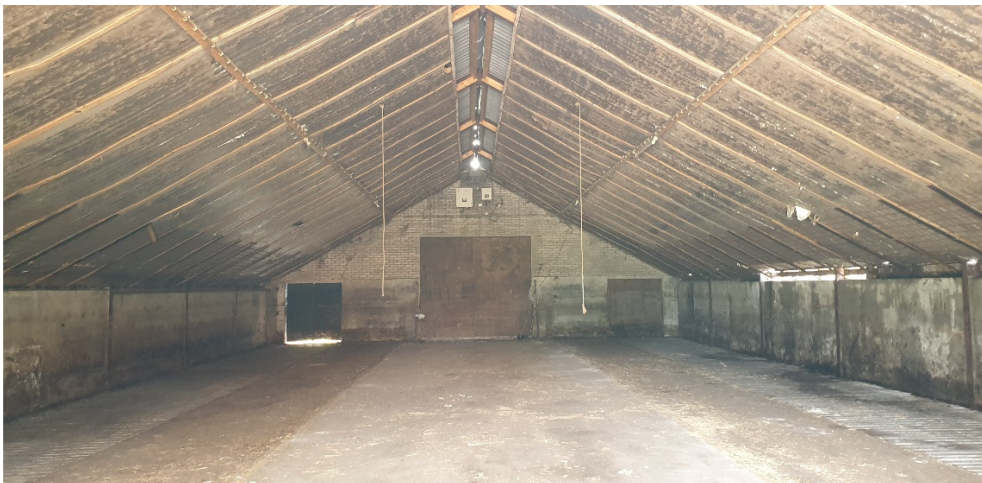
Ligboxenstal

De ligboxenstal is geheel leeg, alle inrichting is verwijderd. Het dak bestaat uit golfplaten met daaronder 5 tot 10cm dikke isolatieplaten.

De zuidzijde van het dak van deze stal is bedekt met zonnepanelen. De isolatieplaten aan de binnenzijde van het dak ontbreken in de nok, hier is ventilatie mogelijk. Op enkele plekken zitten gaten in het isolatiemateriaal, op de grond en op enkele plekken op de muren is vogelpoep aangetroffen. Tussen isolatieplaten en golfplaten van het dak is “gekruipt” gehoord. Waarschijnlijk is een steenuil aanwezig tussen dak- en isolatieplaten, dit kan duiden op een vaste verblijfplaats.

In de ligboxenstal is een vaste verblijfplaats / voortplantingsplek van steenuil aanwezig. Sloop van de stal dient plaats te vinden in de periode augustus tot en met januari. Indien ruim voorafgaand aan de sloop van de gehele stal enkele isolatieplaten worden verwijderd, heeft de steenuil de kans te verkassen. In dat geval treden geen negatieve gevolgen op.
