## Inrichtingsplan Erf ter Balkt Holtdijk 9 Markelo

Juni 2020

## Verkennd Bodemonderzoek

# Quick Scan Wnb

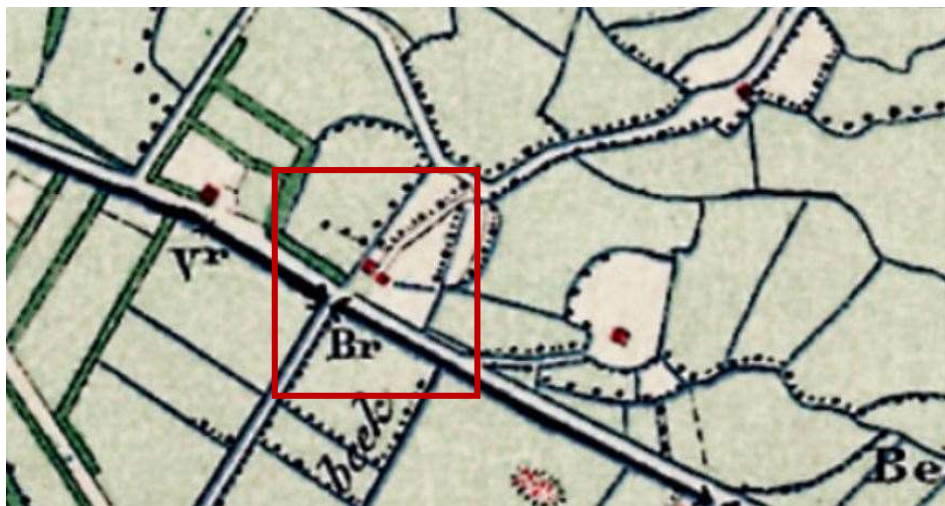
Op de topgrafische kaart van 1894 zien we reeds een gebouw naast de boerderij. Ook de Klemmerweg is duidelijk tussen de gebouwen vanaf de Holtdijksbeek weergegeven.

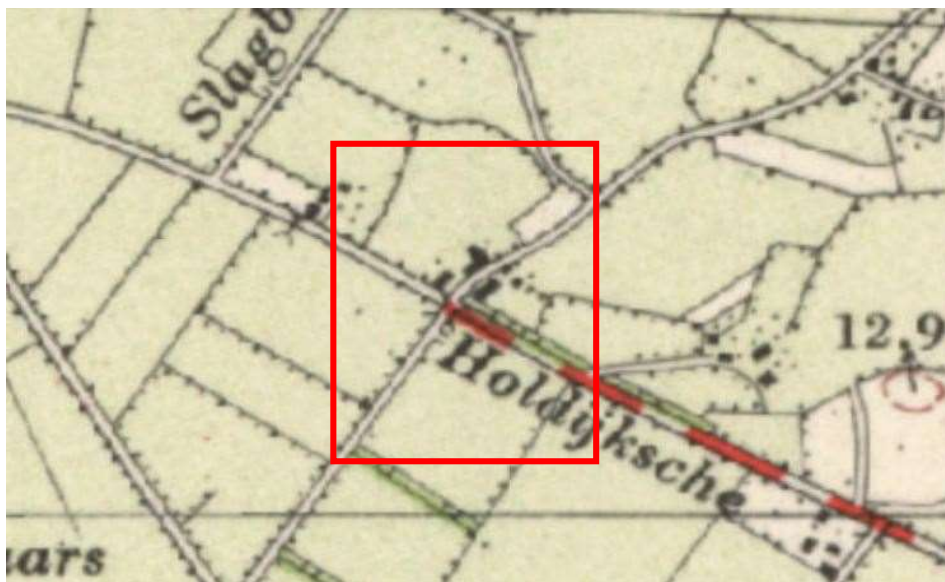
De kaart van 1965 geeft nog duidelijker weer hoe de gebouwen dan geplaatst zijn.

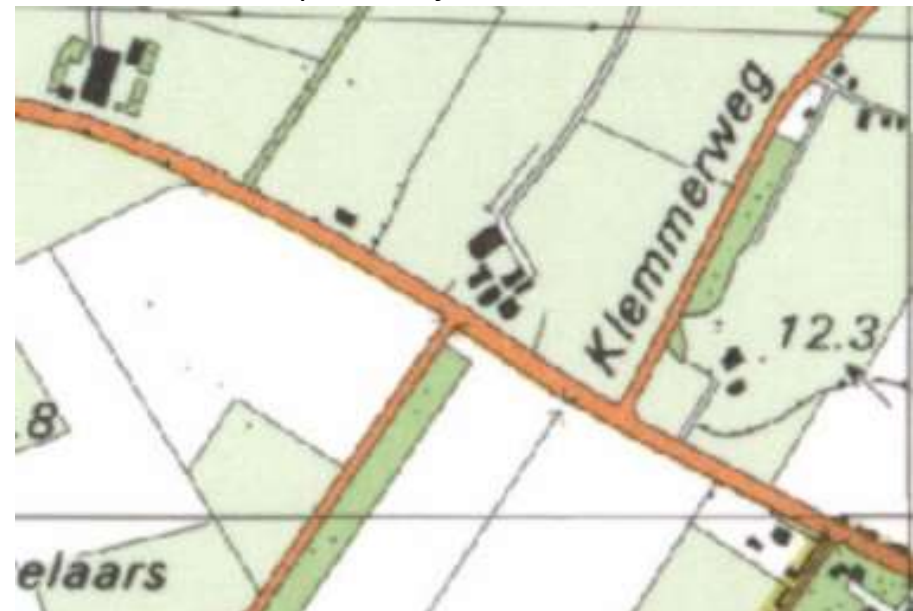
De kaart hiernaast geeft weer hoe het landschap nabij Holtdijk 9 ontwikkeld is na de ruilverkaveling met daarbij als belangrijke aandachtspunten het verplaatsen van de Klemmerweg en de aanleg van grotere singels langs de Warmelo's weg en de Klemmerweg en het inplanten van destijds een deel van de Slagboomsdijk.

Het plan geeft ook aan dat een erfbepanting in het algemeen hoofdzakelijk bestaat uit eiken als kavelgrens bepanting en in een rij langs de weg, met in de tuin verspreid oudere exemplaren van kastanje, linde, eik en noot.

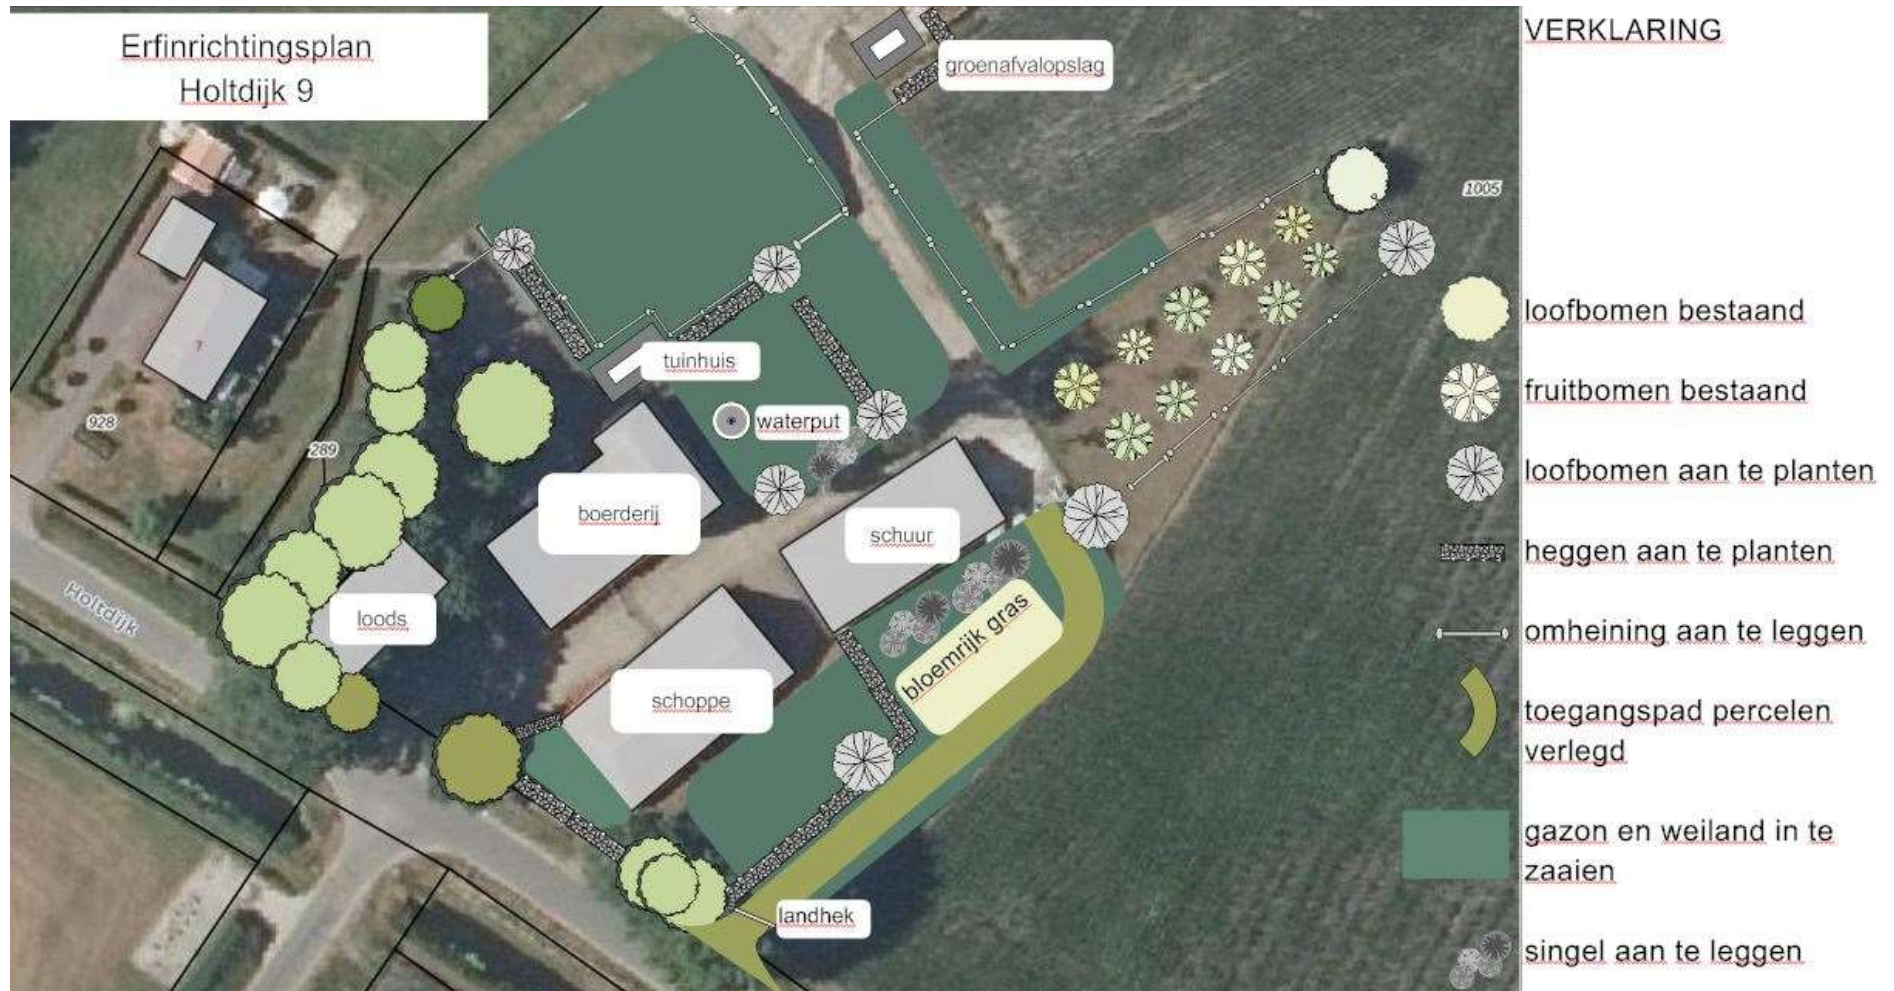
# Het Ontwerp

Het inrichtingsplan is er op gericht om de bestaande kenmerken van het oude twentse erf te versterken. Daarbij zijn de eiken die het centrale deel van het erf omzomen, samen met de kastanjabomen, van belang om het erf in het open broeklandschap te plaatsen. De boerderij staat centraal en zal een tuin met een meer streekeigen karakter krijgen, centraal een waterput ,omzoomd door een nieuw aan te planten inheemse haag van veldesdoorn met een traditionele hoogte van plusminus 1 meter en versterkt met eveneens nieuw te planten twee streekeigen walnotenbomen, een zomereik en een kastanjeboom.

Door de functieverandering van de schoppe in woonruimte, vraagt dit ook om een aangepaste leefruimte. De werktuigenberging aan de zuidkant zal gesloopt worden, waarbij ook de daar aanwezige erfverharding zal verdwijnen, evenals aan de westzijde van de schoppe, in de richting van de Holtdijk.

Om toegang tot de percelen te behouden zal het inrit bij de schoppe in zuidelijke richting verplaatst worden . De verharding zal in graskeien worden uitgevoerd om het landelijk karakter te behouden. Tevens zal deze toegang met een eiken landhek afsluitbaar zijn.

De lage haag van veldesdoorn zal een afscherming vormen voor de tuin met voornamelijk gazon en tevens dienen om lichtinval van verkeer op kruising Holtdijk-Warmelo'sweg en kruising Holtdijk-Klemmerweg tegen te gaan.
