## De heer J. Hoek

**Verkennend bodemonderzoek** in combinatie met een  
**verkennend asbestonderzoek** op de locatie aan de  
Kemperweg 17 te Markelo

*Projectnummer:* 200467/dh/sh

*Datum:* 28 mei 2020

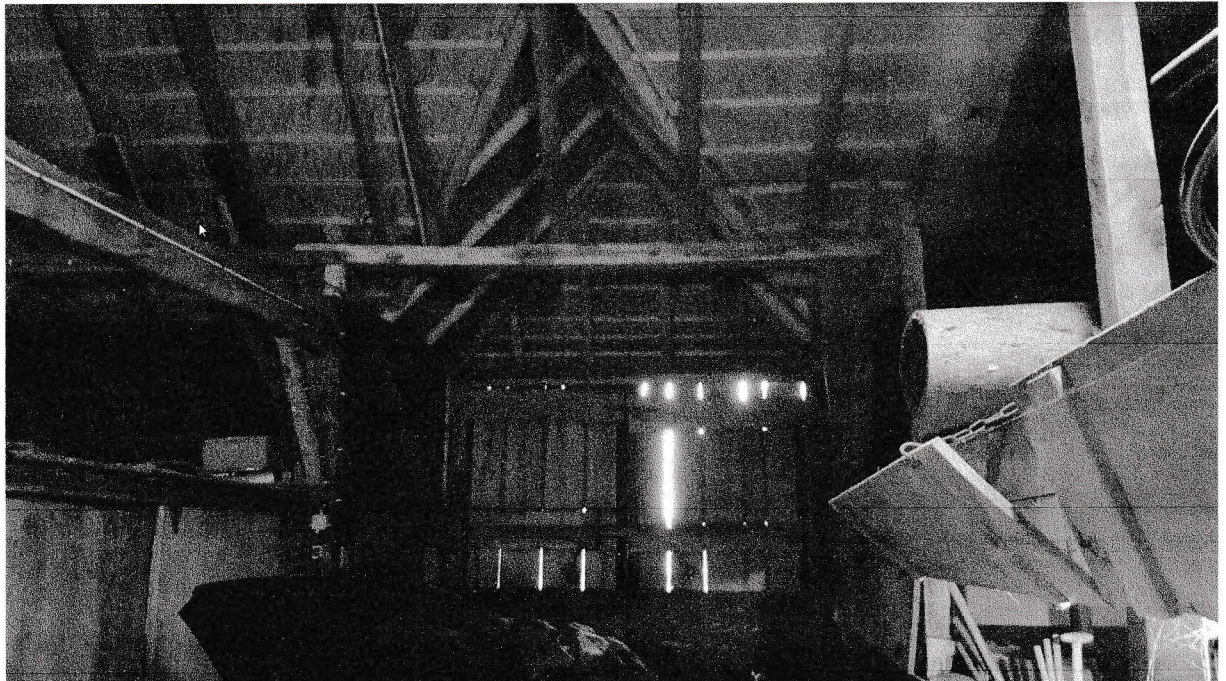
Figuur 2: Binnenkant en dak van de schoppe

De voormalige varkensschuur is opgetrokken uit baksteen en met dakpannen en riet gedekt. Er zijn geen gaten of spleten in de plafonds waar zich vleermuizen of vogels kunnen bevinden.

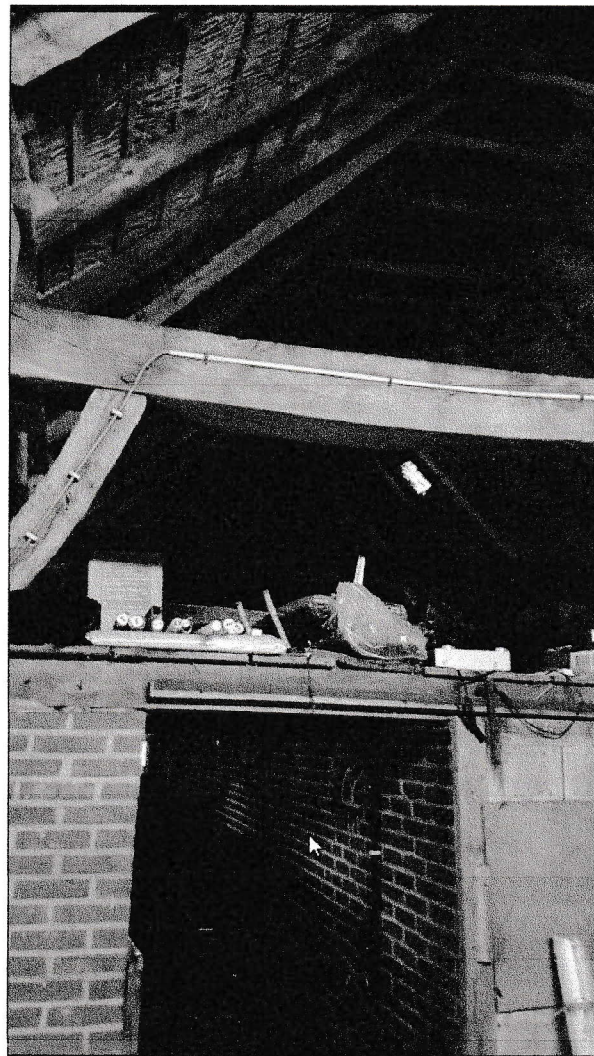
Figuur 3: Zolder van de varkensstal. Geen potentiële verblijfplaats vleermuizen en kerkuil.

Door de afwezigheid van spleten en openingen tussen muren en daken van het te verbouwen gebouw is de kans dat er vleermuizen voorkomen vrijwel nihil.

Er zijn geen daadwerkelijke waarnemingen van vleermuizen gedaan. Door de afwezigheid van vleermuizen op de planlocatie wordt er geen nader onderzoek geadviseerd.
