## Erve Loobosch

## Verkennd Bodemonderzoek

### Twickelerlaan 15 te Ambt-Delden

Inspectierapport erve Loobosch  
Twickelerlaan 15  
Ambt Delden

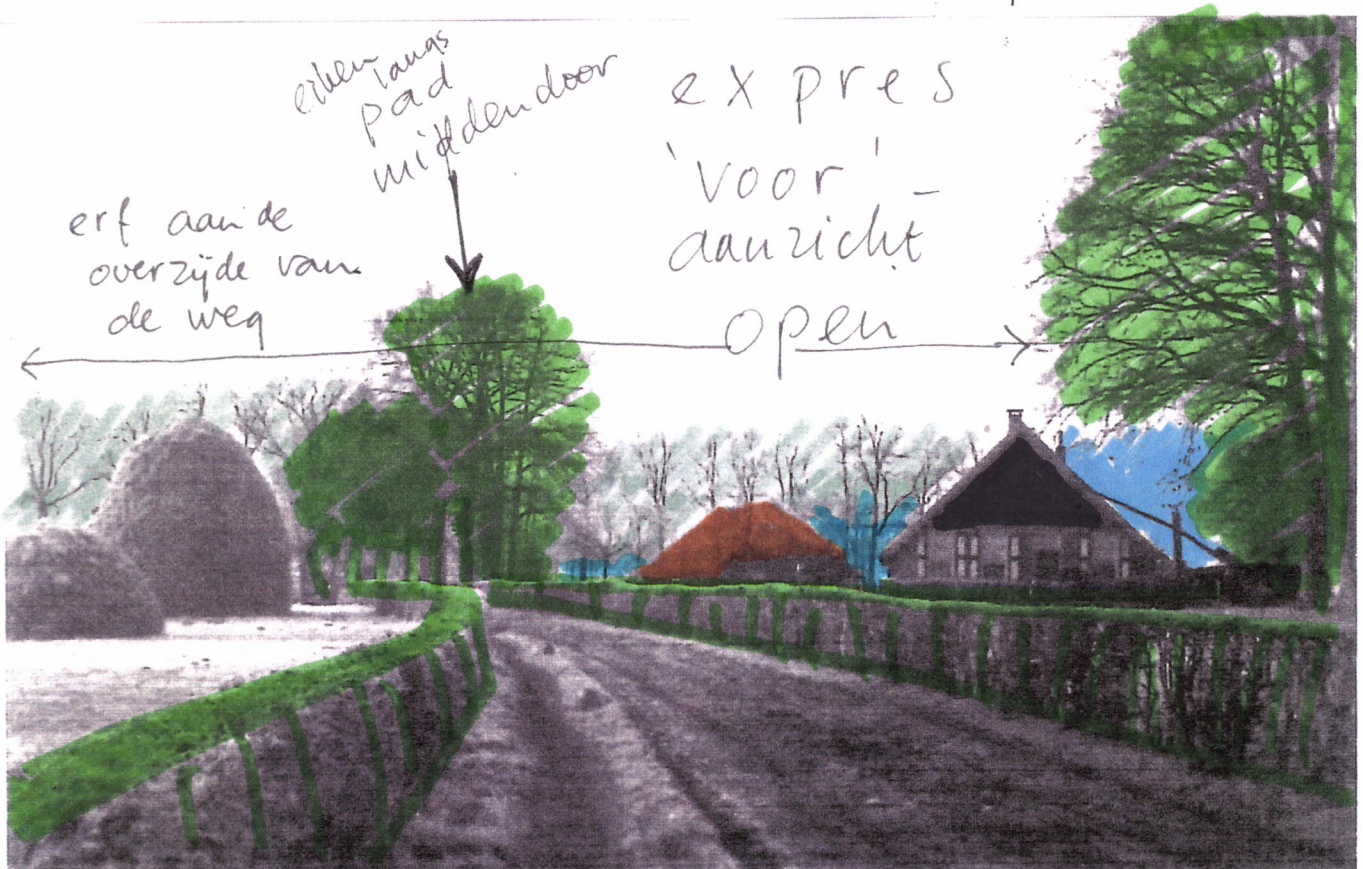
Het erve Loobosch tussen 1935-1940

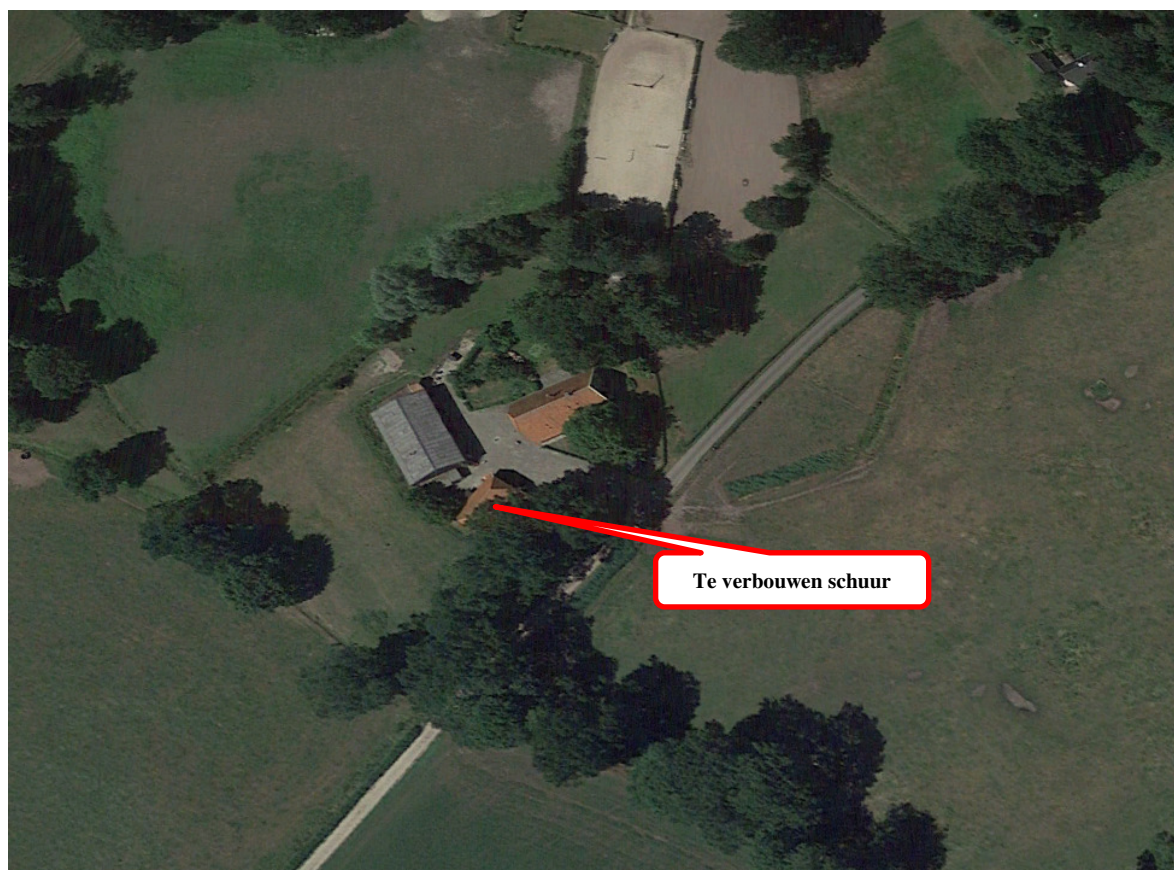
Figuur 1: Situatie Erve Loobosch

In figuur 1 is het erf met gebouwen van Erve Loobosch weergegeven, situatie zomer 2018. Ook de te verbouwen schuur is aangegeven.

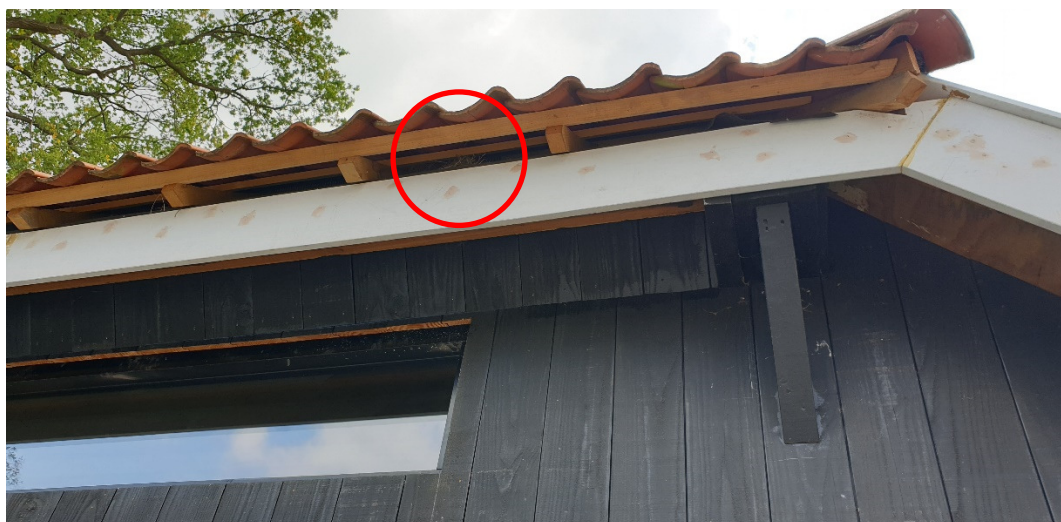
Nieuw dak, nest huismus rood omcirkeld

Huisumus is aanwezig onder het nieuwe dak van de schuur. Verbouw van de schuur heeft geen negatieve gevolgen voor beschermde natuurwaarden.

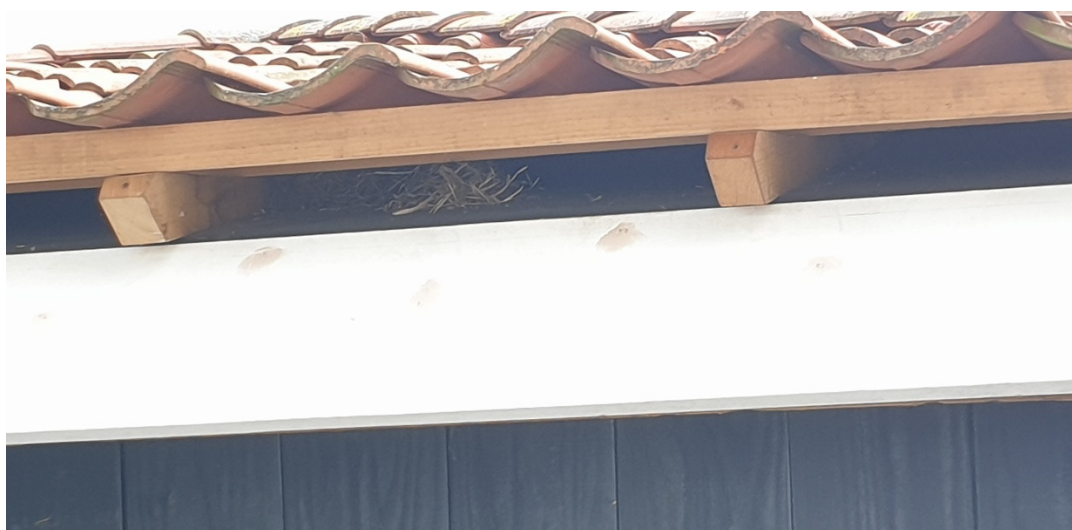
Nest huismus, in detail

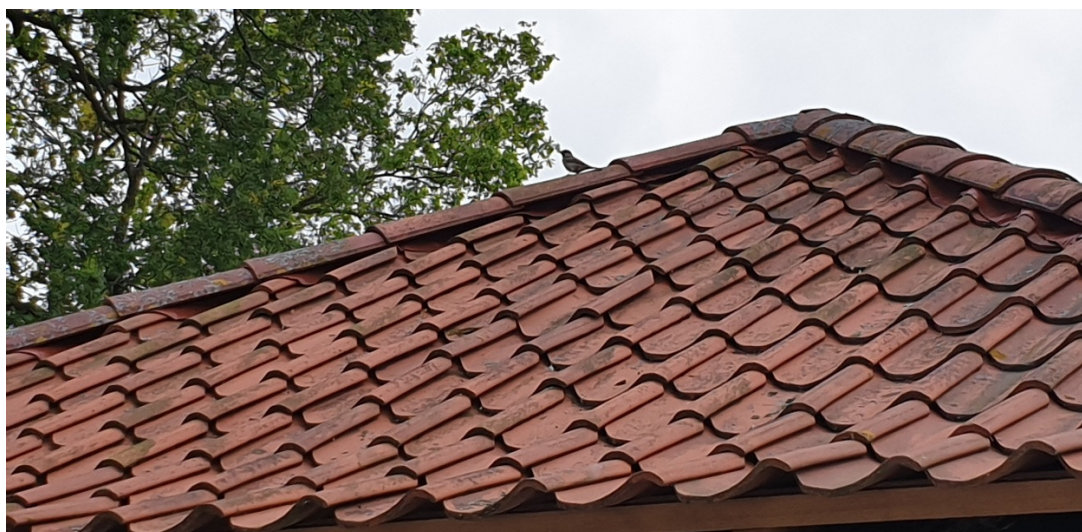
Huisumus op dak
