## VERKENNEND BODEMONDERZOEK NEN 5740 EN NEN 5707

Bollenweg 9 en 9a in Ambt Delden

**Rapportnummer:** 212842/R01

**Datum:** 8 juni 2020

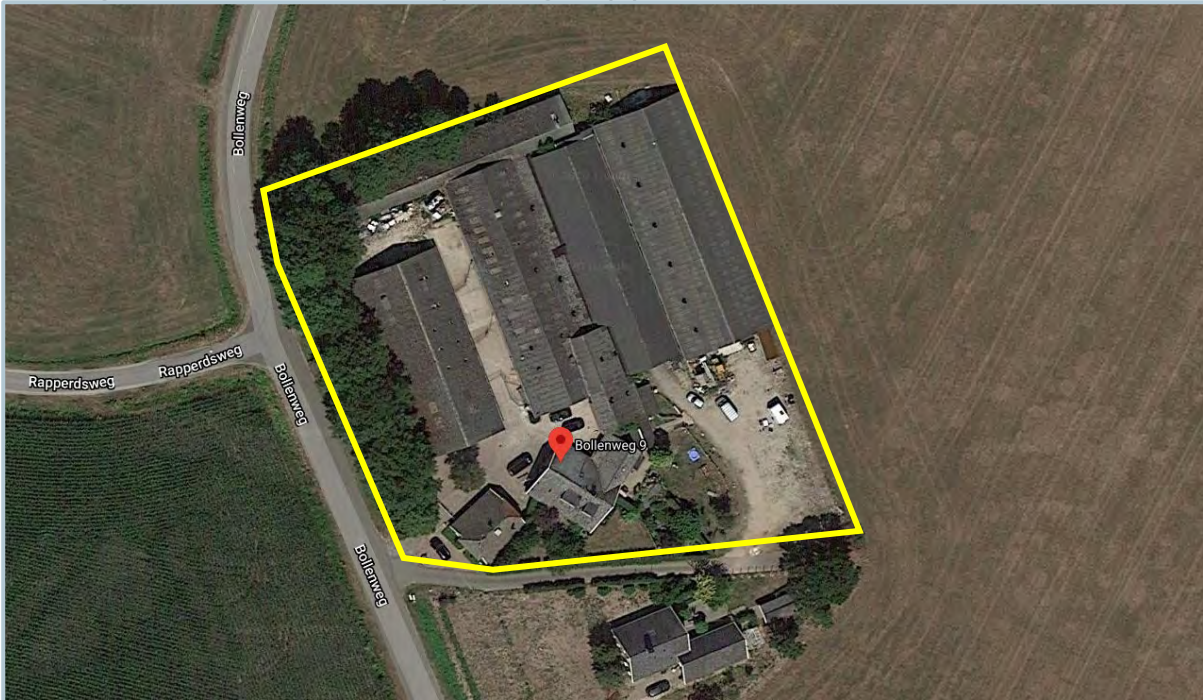
**Afbeelding 1: Luchtfoto onderzoekslocatie (bron Google Maps)**

De situering van de onderzoekslocatie is globaal weergegeven op onderstaande afbeelding.

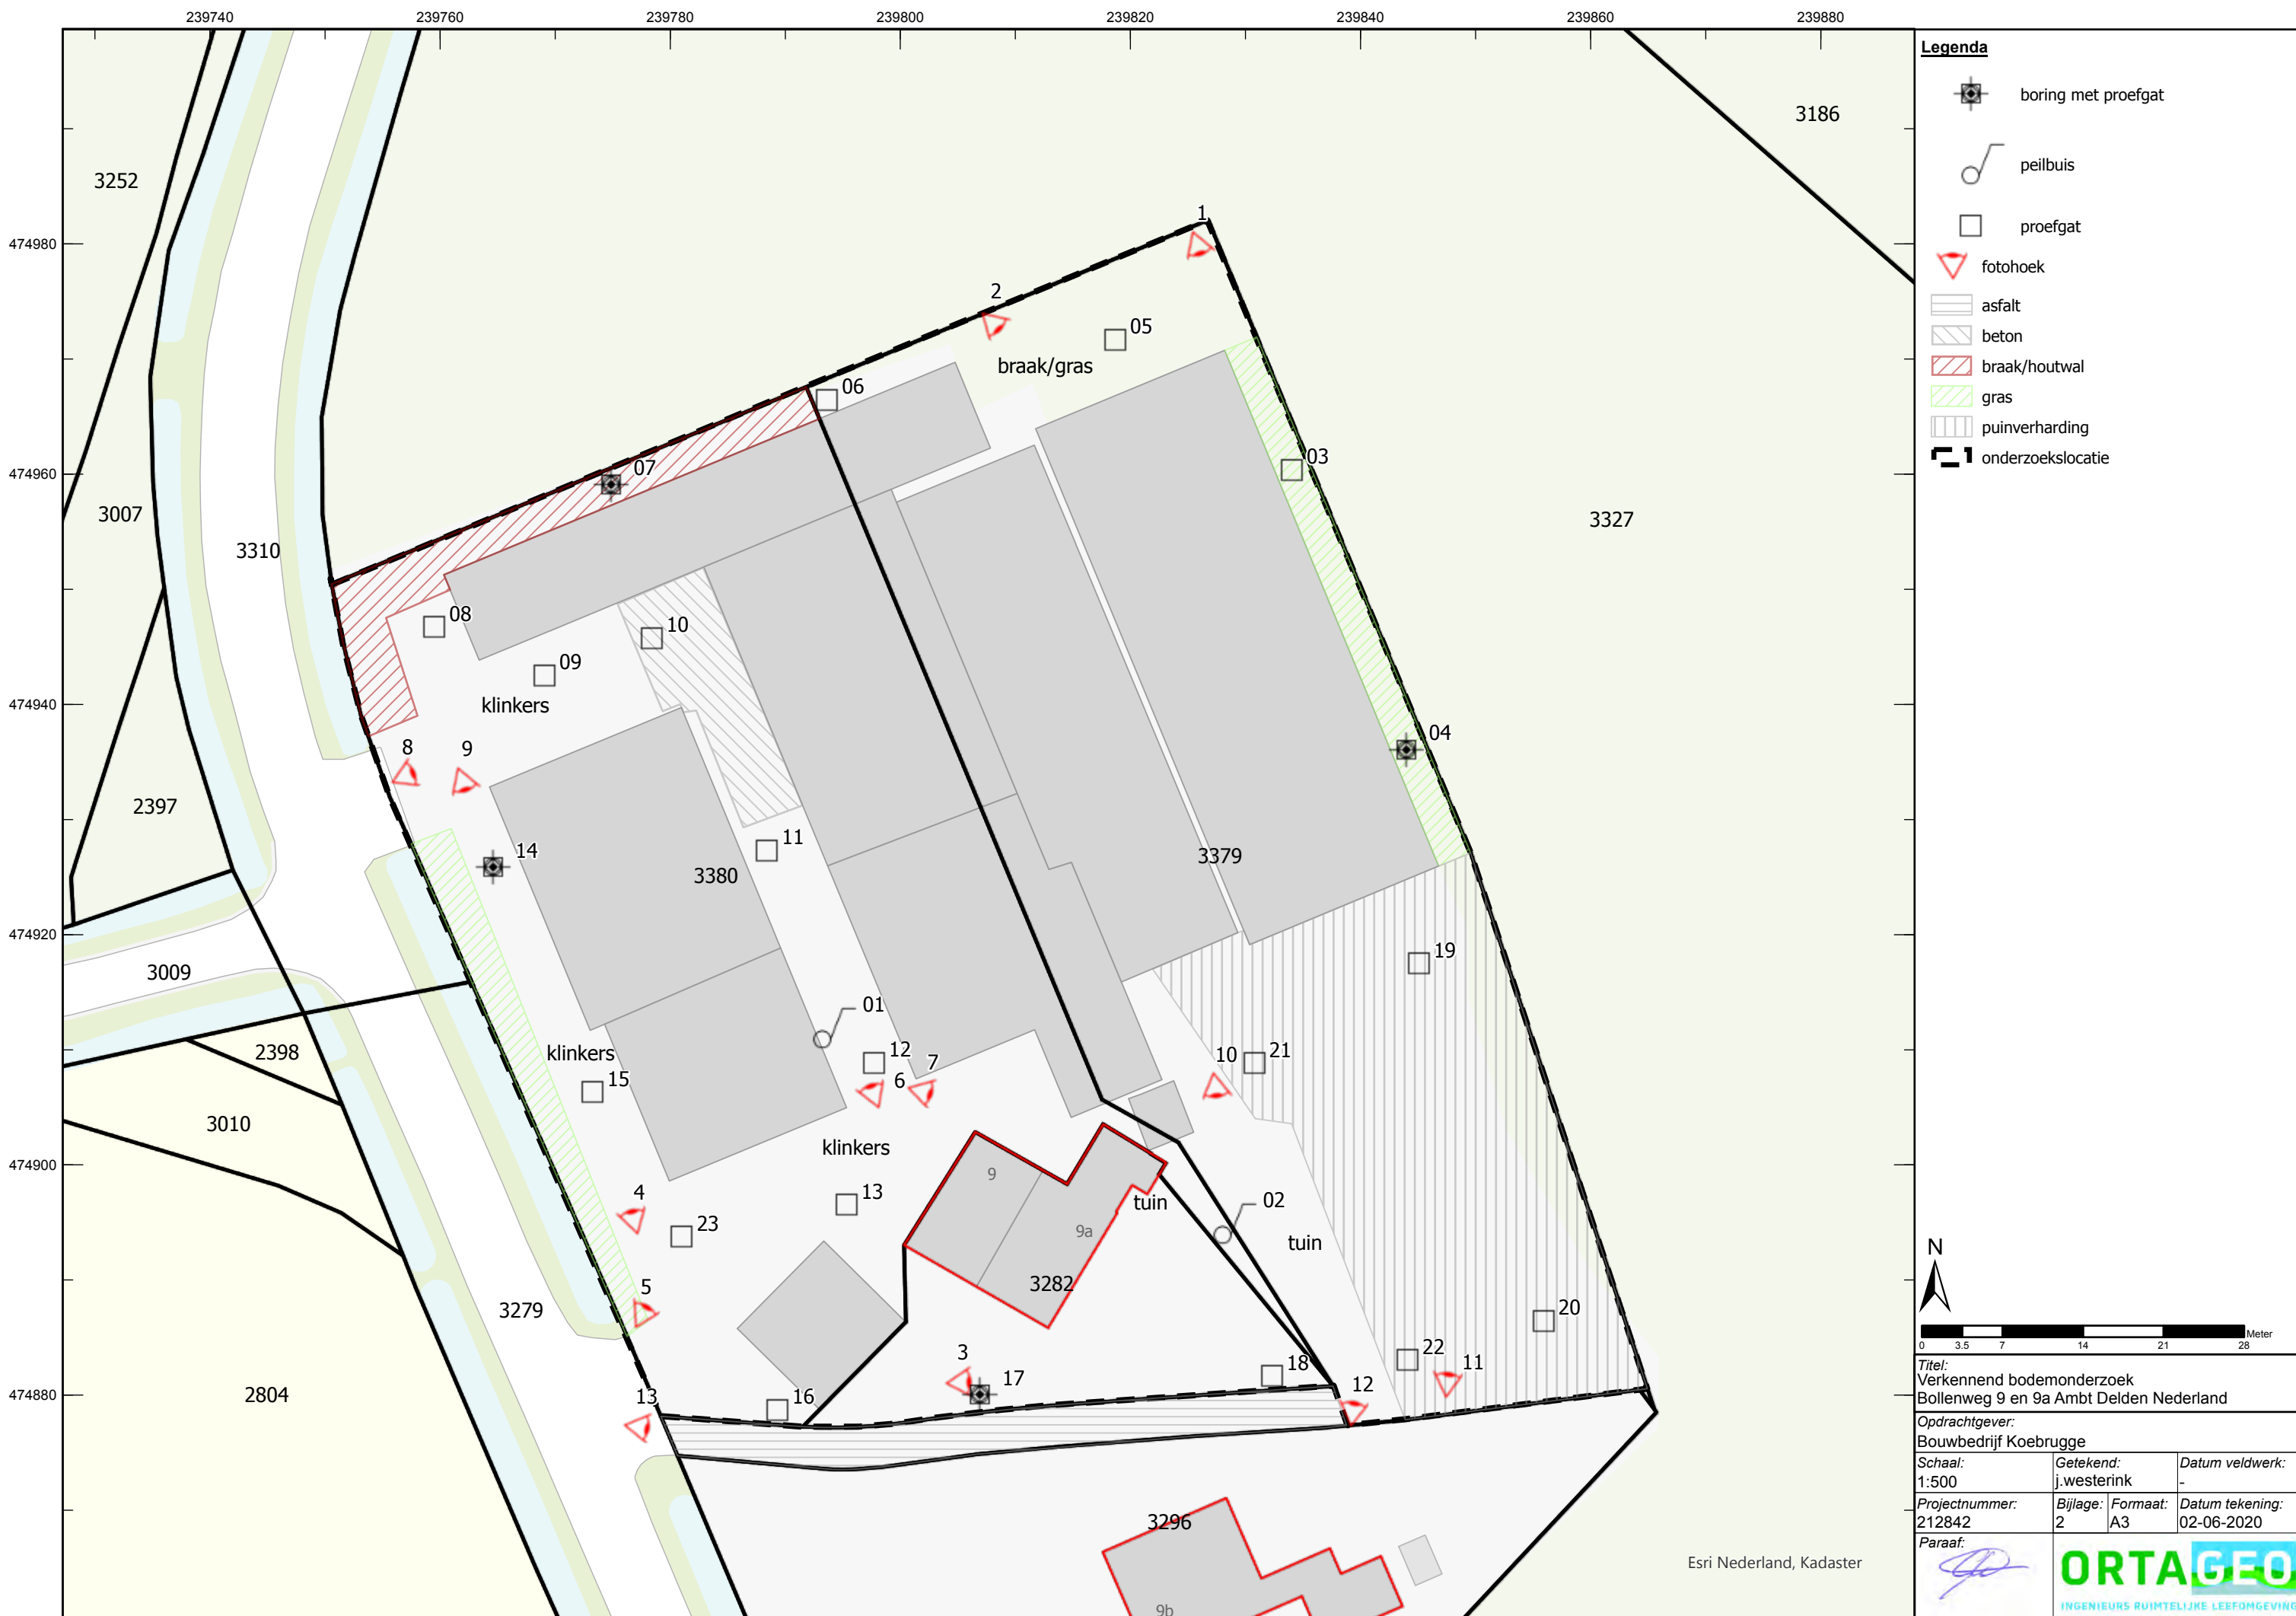
**Situatietekening met onderzoekspunten**

In onderstaande tabel zijn de uitvoeringsdata en de verantwoordelijke monsternemers aangegeven voor de verschillende uitvoeringsfasen van het veldonderzoek. De locaties van de onderzoekspunten zijn weergegeven op de tekening in bijlage 2.

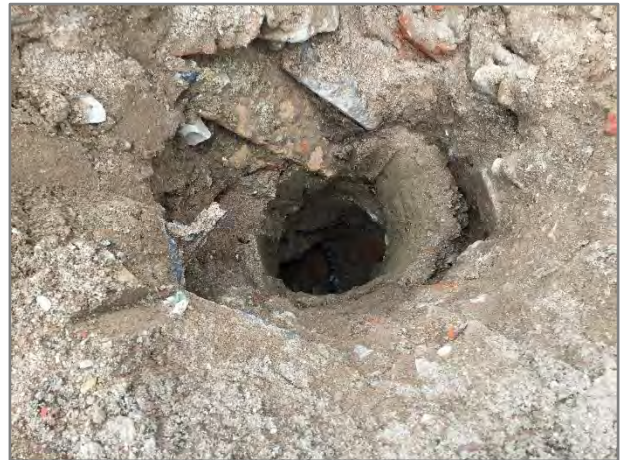
Foto 14: proefgat/boring 20

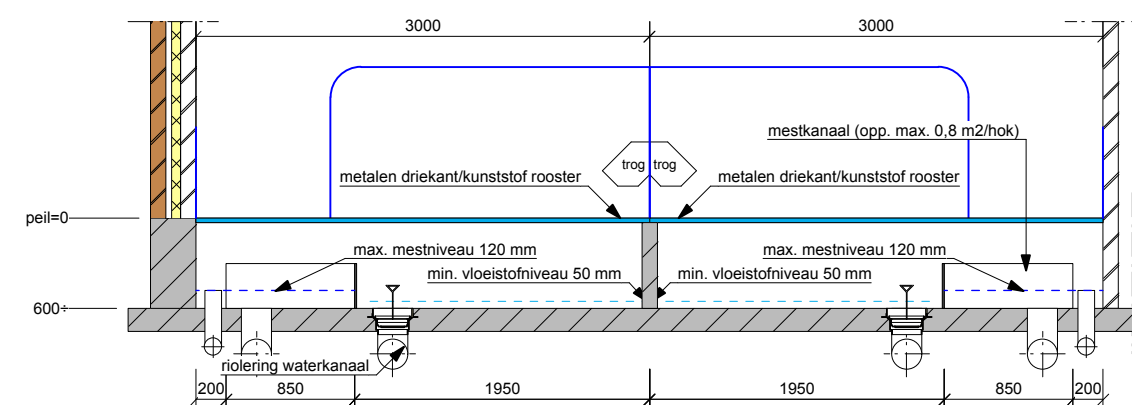
detail 1 (schaal 1: 50)  
Doorsnede RAV  
naam van het systeem: Waterkanaal i.c.m. mestpan/-bak of mestkanaal

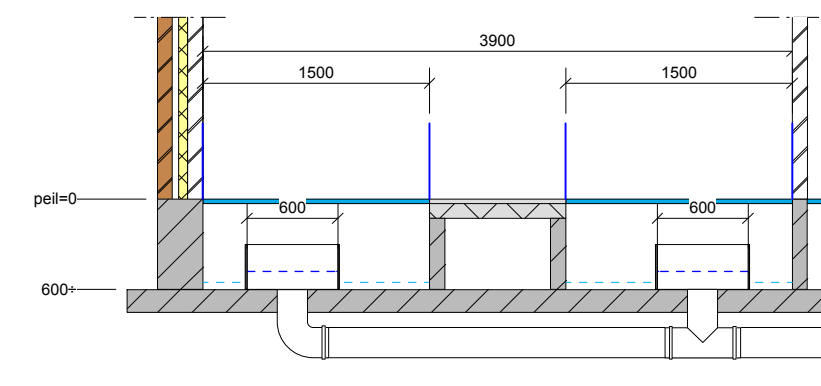
detail 2 (schaal 1: 50)  
Doorsnede RAV  
naam van het systeem: Waterkanaal i.c.m. mestpan/-bak of mestkanaal

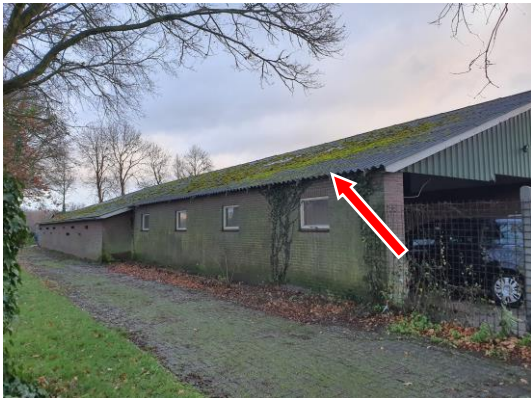
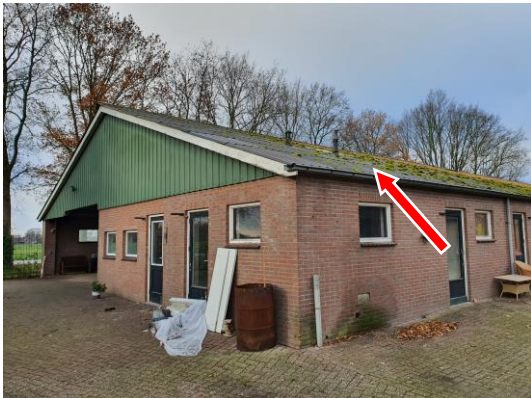
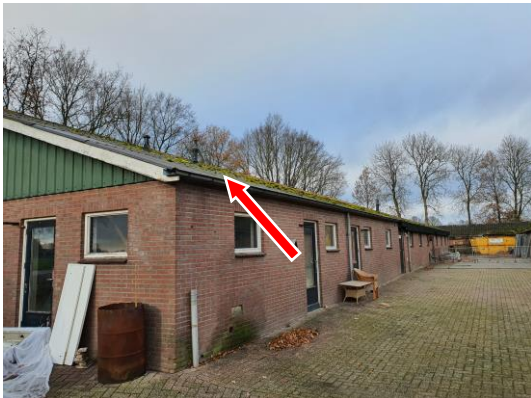
| <b>Materiaal:</b><br><br>Golfplaten<br><br>Ca. 271 m² | Foto 01 | |

| <u>Bron 01</u> | Schuur B1:<br>Dak, gehele dakoppervlak; golfplaten als dakbeplating | |
| Monster:<br><br>MM01<br><0,1% Asbest<br><br>MM01-2<br>10-15% Chrysotiel | | Opmerking:<br><br>- |
| <b>Toestand:</b><br><br>Niet beschadigd<br>Licht verweerd<br><br>Geschroefd | | |
| <b>Risicoklasse: 2</b><br><br><b>Buitensanering, openluchtsanering</b> | | |

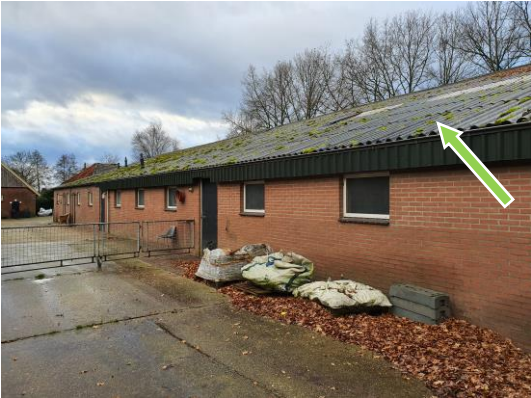
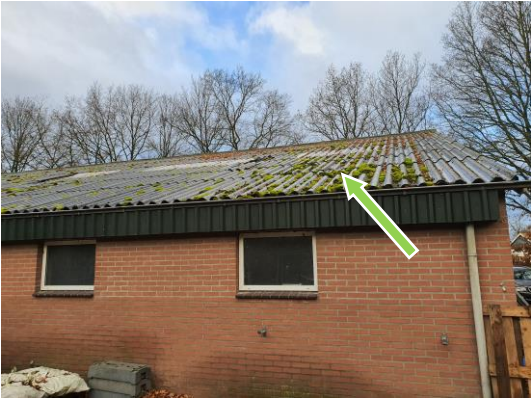
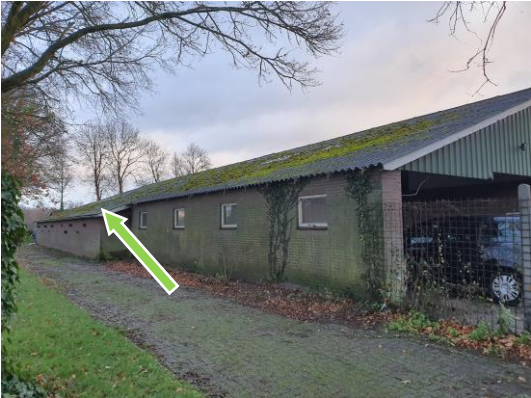
| <p><u>Code: 2019.12140</u></p> <p><u>Bron 02</u></p> | <p>Beschrijving locatie/ toepassing:</p> <p>Schuur B2:</p> <p>Dak, gehele dakoppervlak; golfplaten als dakbeplating</p> | |
| <p>Monster:</p> <p>MM01-3</p> <p>&lt;0,1% Asbest</p> | <p>Foto 04</p> <p>Foto 05</p> <p>Foto 06</p> | <p>Opmerking:</p> <p>Materiaal is asbestvrij</p> |
| <p><b>Toestand:</b></p> <p>Niet beschadigd</p> <p>Licht verweerd</p> <p>Geschroefd</p> | | |

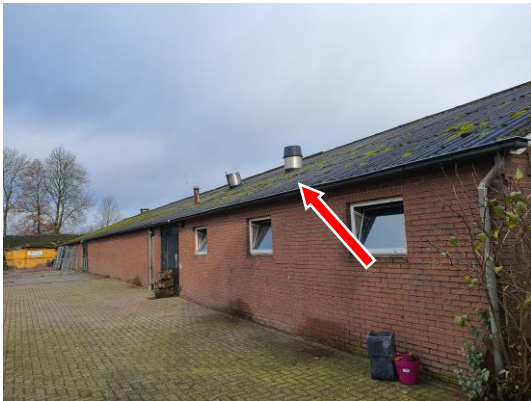
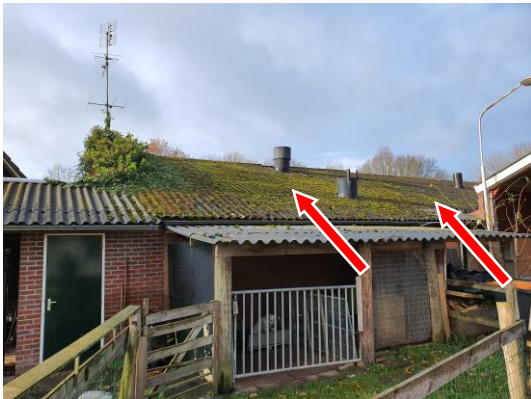
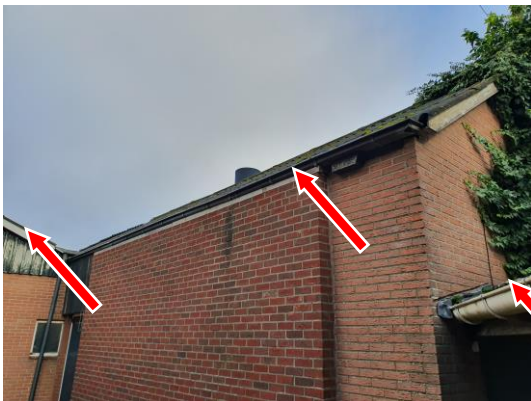
| <u>Bron 03</u> | Schuur C1-C4:<br>Dak, gehele dakoppervlak; golfplaten als dakbeplating | |
| Monster:<br><br>MM02<br>10-15% Chrysotiel | <p>Foto 07</p> <p>Foto 08</p> <p>Foto 09</p> | Opmerking:<br><br>- |
| <b>Toestand:</b><br><br>Niet beschadigd<br>Licht verweerd<br><br>Geschroefd | | |

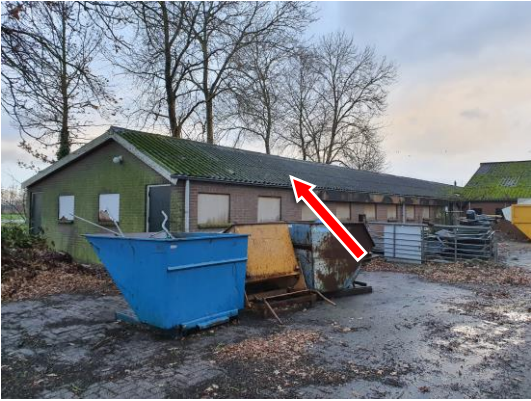
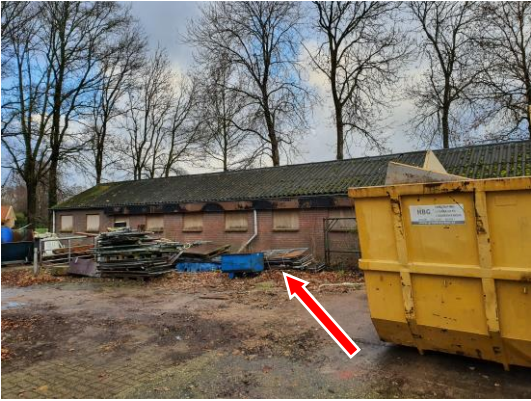
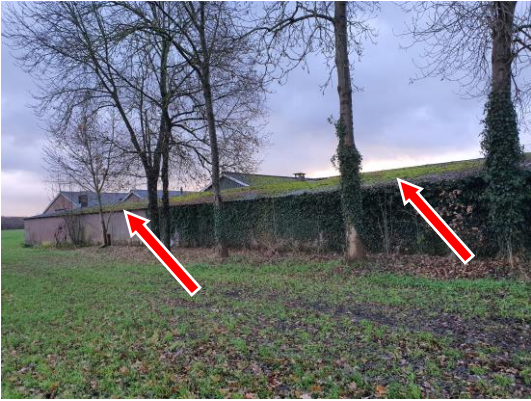
| <p>Code: 2019.12140</p> <p>Bron 04</p> | <p>Beschrijving locatie/ toepassing:</p> <p>Schuur D:</p> <p>Dak, gehele dakoppervlak; golfplaten als dakbeplating</p> | |
| <p>Monster:</p> <p>MM03</p> <p>&lt;0,1% Asbest</p> <p>MM03-1</p> <p>10-15% Chrysotiel</p> | <p>Foto 10</p> <p>Foto 11</p> <p>Foto 12</p> | <p>Opmerking:</p> <p>-</p> |
| <p><b>Toestand:</b></p> <p>Niet beschadigd</p> <p>Licht verweerd</p> <p>Geschoefd</p> | | |

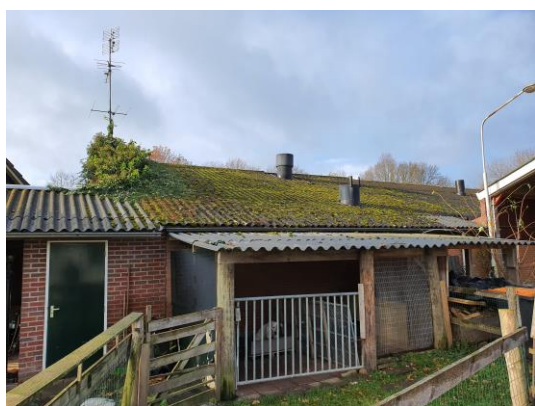
afdak golfplaten asbestvrij

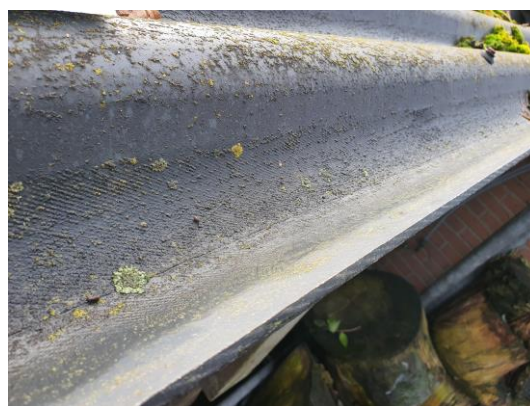
afdak golfplaten asbestvrij (NT markering)

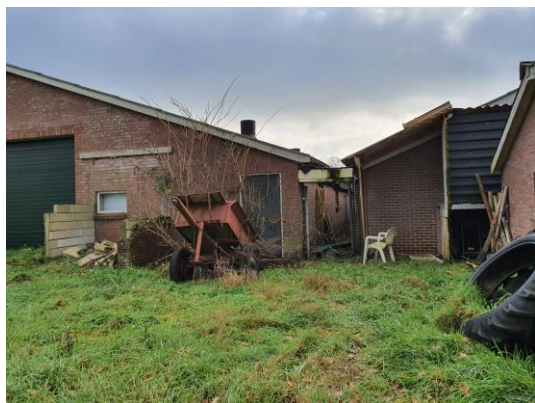
schuren C5 en E (buiten onderzoeksgebied)

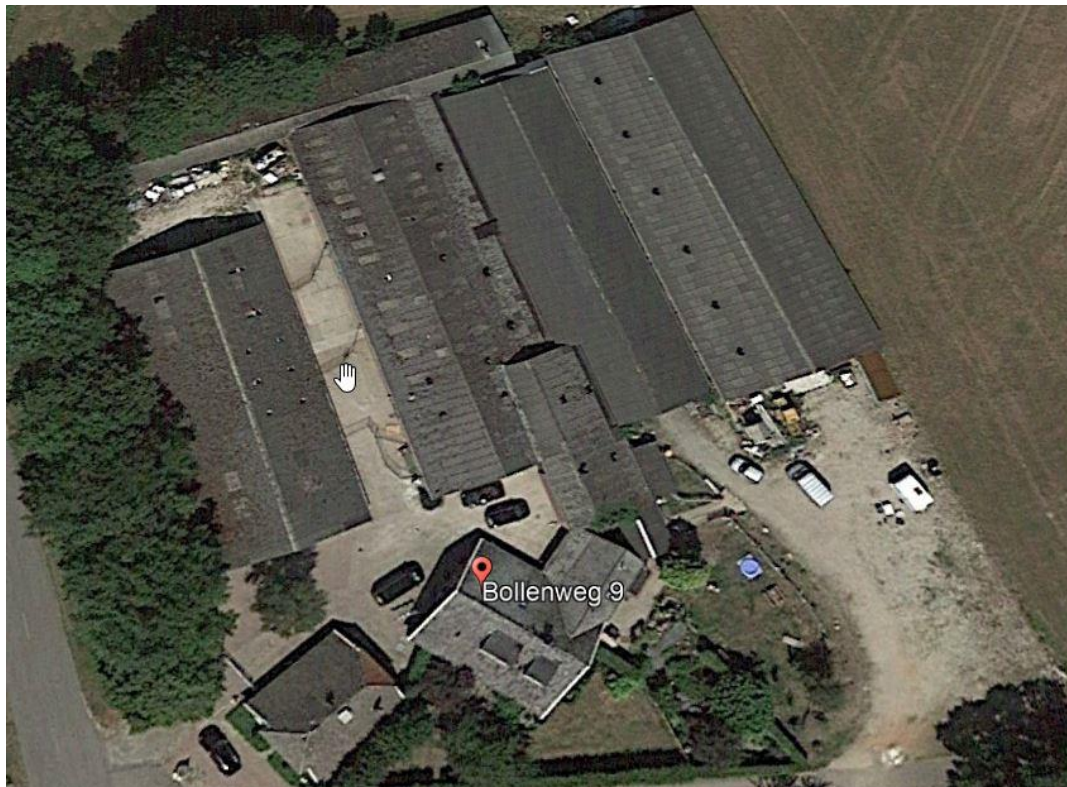
Figuur 2. overzicht huidige gebouwen

De onderzoekslocatie ligt aan de Bollenweg 9 te Ambt Delden. Het gaat om een oud agrarisch erf, het oudste gedeelte van de boerderij blijft gehandhaafd. Er vinden al geruime tijd geen agrarische activiteiten meer plaats na een bedrijfsbeëindiging.

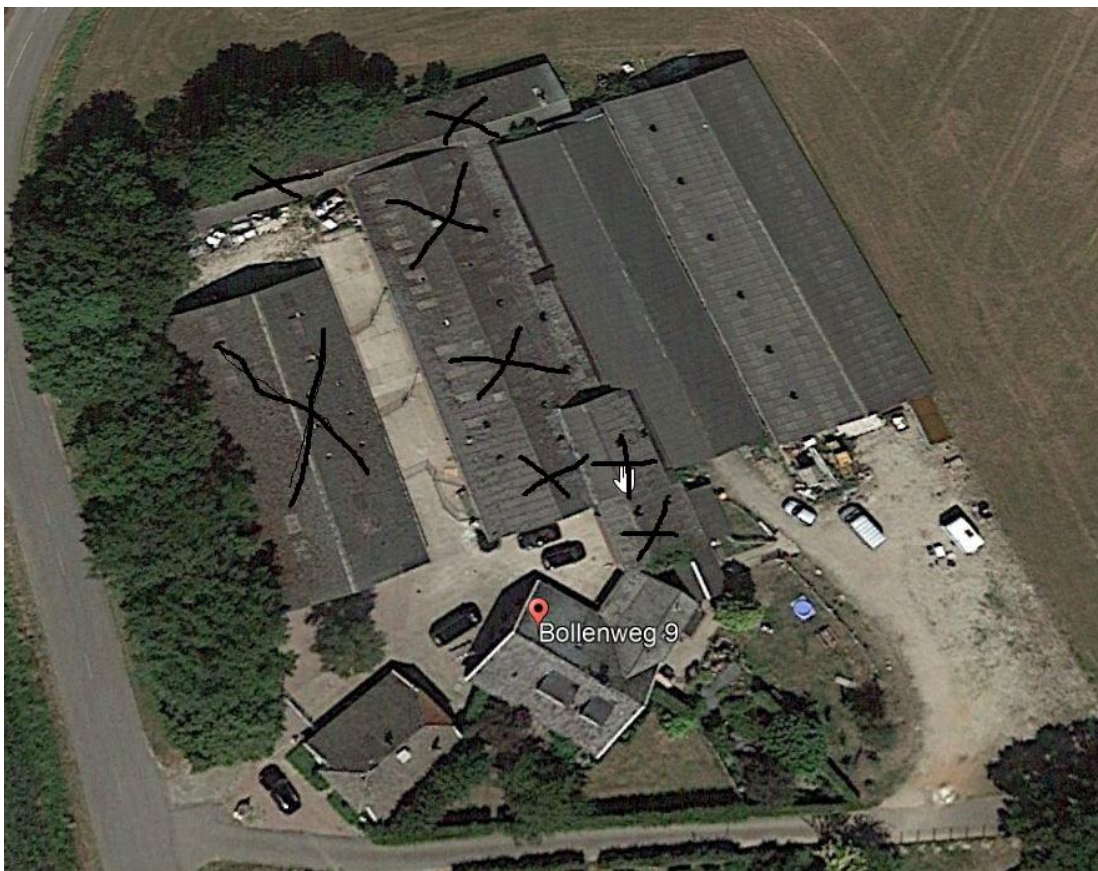
Figuur 3. Overzicht van de te slopen gebouwen.

De voormalige varkensschuur is opgetrokken uit baksteen en met asbestgolfplaten gedekt en grenst aan de stal die blijft staan. Onder de stal bevindt zich een mestkelder. De schuren die blijven staan gaan als opslag ruimten dienen.

Nadat deze gebouwen zijn gesloopt wordt het erf opnieuw ingericht volgens de inrichting-plannen beschreven in het rood voor rood plan.  
Voor foto's van de te slopen objecten; zie bijlage

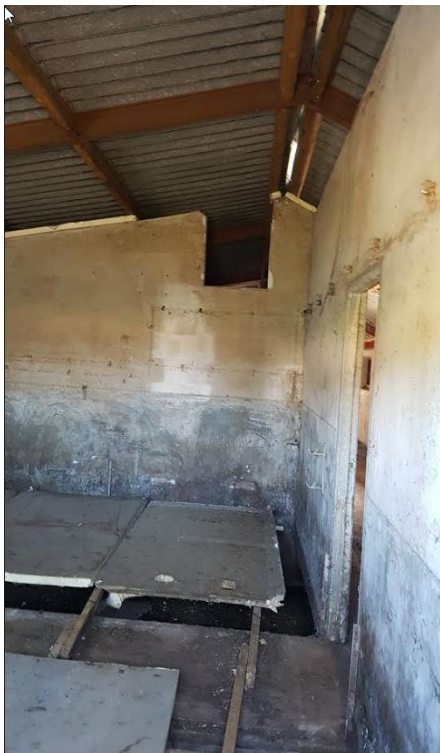
figuur 4 Zolder van de varkensstal. Geen potentiële verblijfplaats vleermuizen en kerkuil.

Door de afwezigheid van spleten en openingen tussen muren en daken van de te slopen gebouwen is de kans dat er vleermuizen voorkomen vrijwel nihil.

Er zijn geen daadwerkelijke waarnemingen van vleermuizen gedaan. Door de afwezigheid van vleermuizen op de planlocatie wordt er geen nader onderzoek geadviseerd.

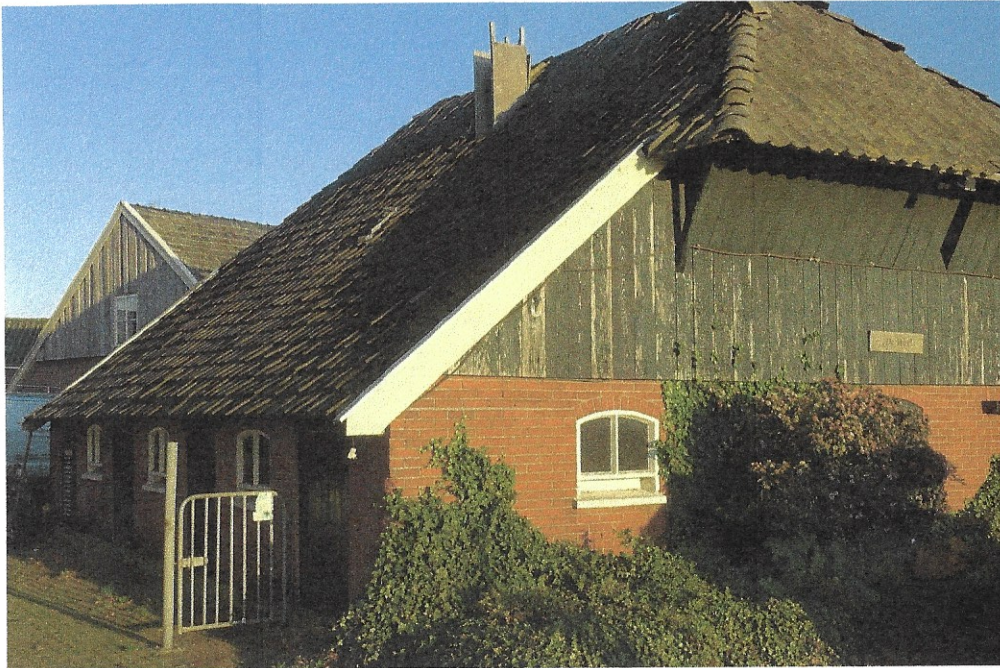
*De schuur is in baksteen opgetrokken en met een oud hollandse dakpan gedekt.  
De schuur is van oorsprong een schöppe, doch later verbouwd tot varkensschuur.*

*Voor zover waarneembaar en gezien de uiterlijke toestand van het muurwerk. Goed*

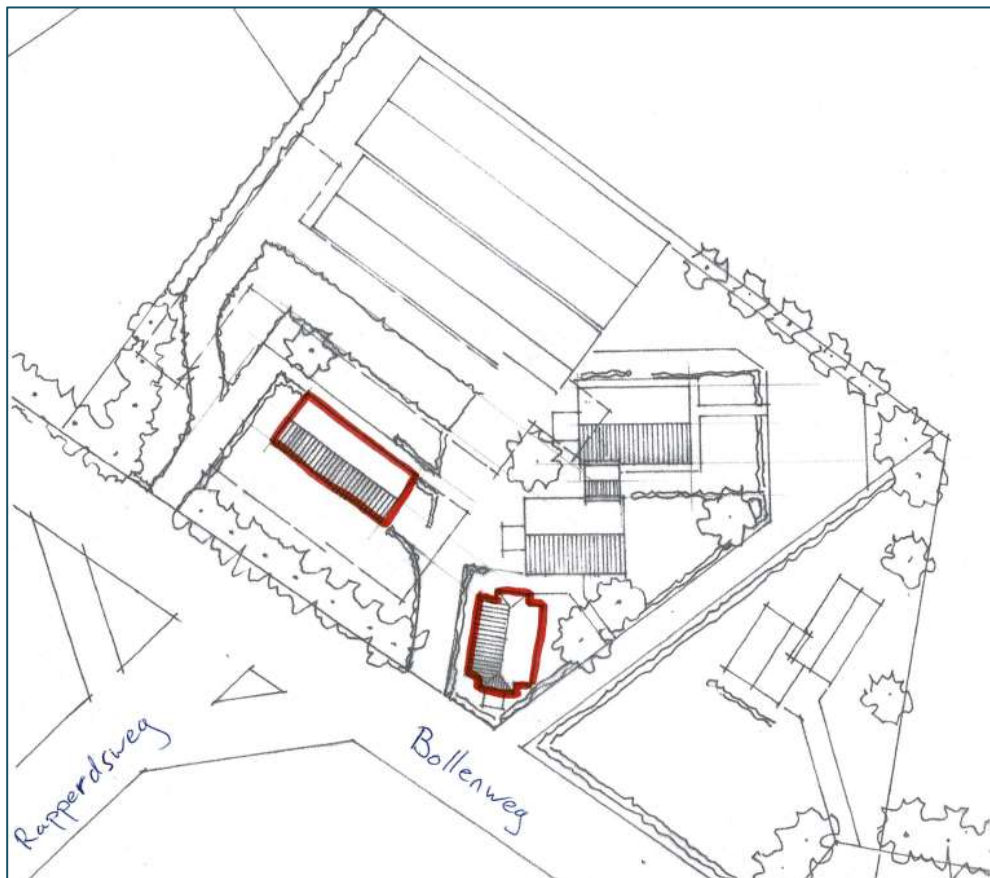
*Figuur 2 Situering nieuwe woonbestemmingen*

Het schetsontwerp wordt in onderstaande figuur getoond. De nieuwe woonbestemmingen zijn rood omrand weergegeven.
