## **DE BRUIN**

onderwerp: rapportage actualisatie bodemonderzoek, Welysestraat, Dodewaard.  
Projektnummer ZWD11

Hierbij ontvangt u de briefrapportage m.b.t. de resultaten van het actualiserend bodemonderzoek van de toplaag op de onderzoekslocatie aan de Welysestraat (naast nr. 23) in Dodewaard.

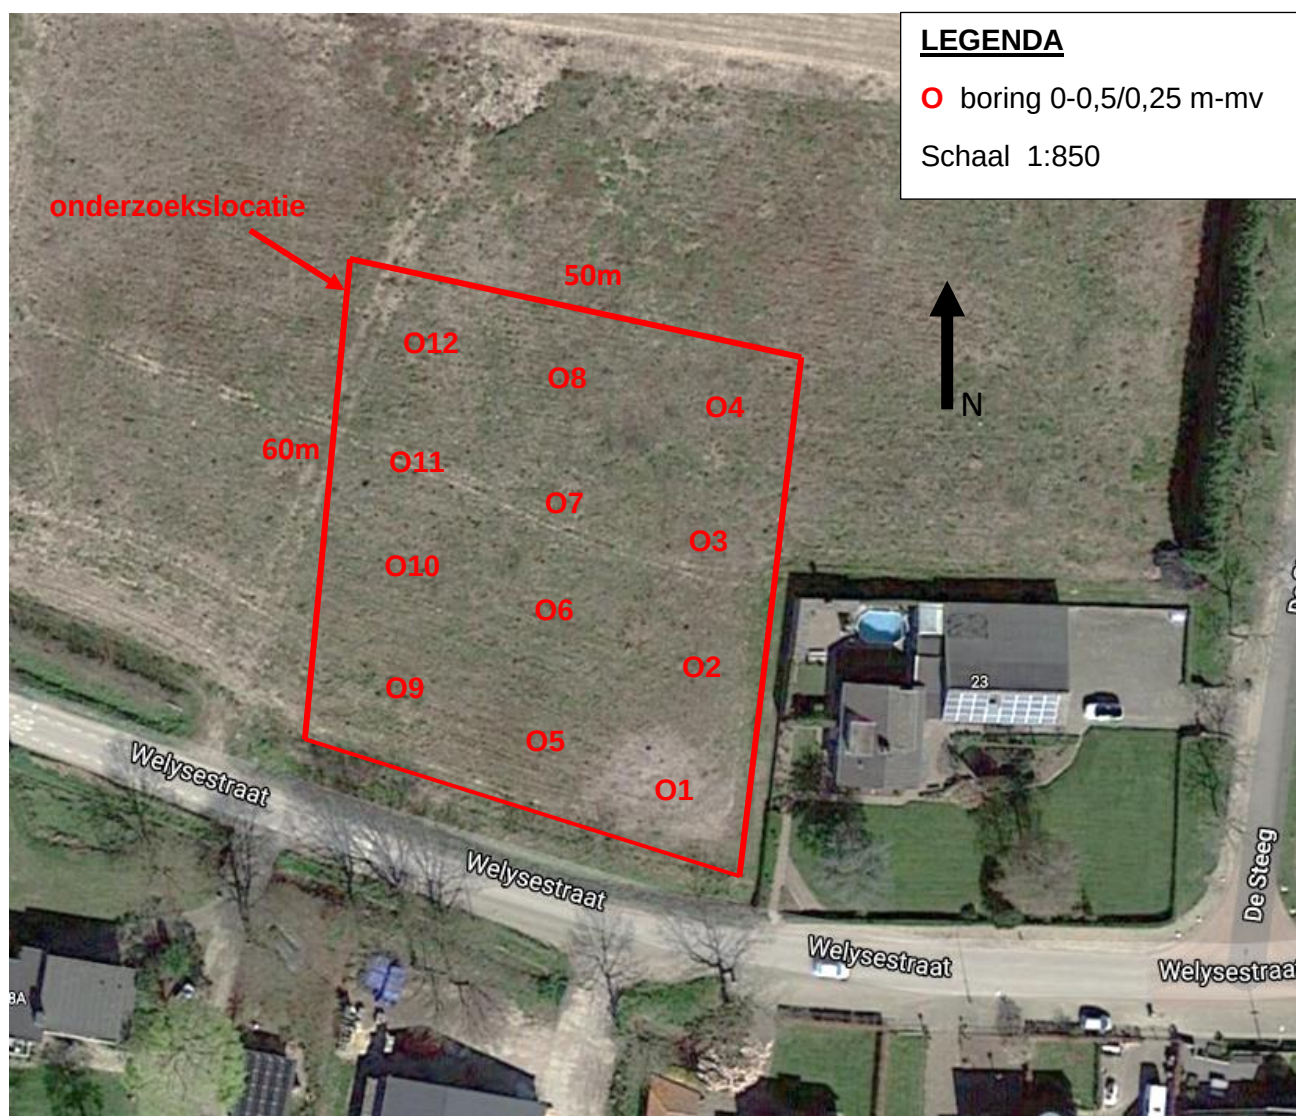
Bijlage 2. Situatieschets met boorpunten.

T.b.v. de toplaagactualisatie zijn conform NEN 5740, strategie onverdacht, op de onderzoekslocatie 12 toplaag boringen verricht. Voor de locatie van de boorpunten wordt verwezen naar bijlage 2 situatieschets.

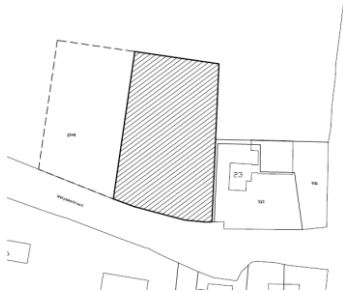
### Tekening bodemonderzoek 2011

In 2011 is de onderzoekslocatie reeds verkennend onderzocht. Zie hiervoor de rapportage "Verkennd bodemonderzoek NEN 5740, Welysestraat (ong), Dodewaard", Enviroplan, Projektnr. 15487, d.d. 4 november 2011.

Bij het onderzoek in 2011 zijn in de bovenlaag licht verhoogde gehalten van koper en cadmium aangetroffen. In de onderlaag zijn geen verhoogde gehalten aangetroffen. In het grondwater is voor barium een boven de streefwaarde verhoogd gehalte aangetroffen.

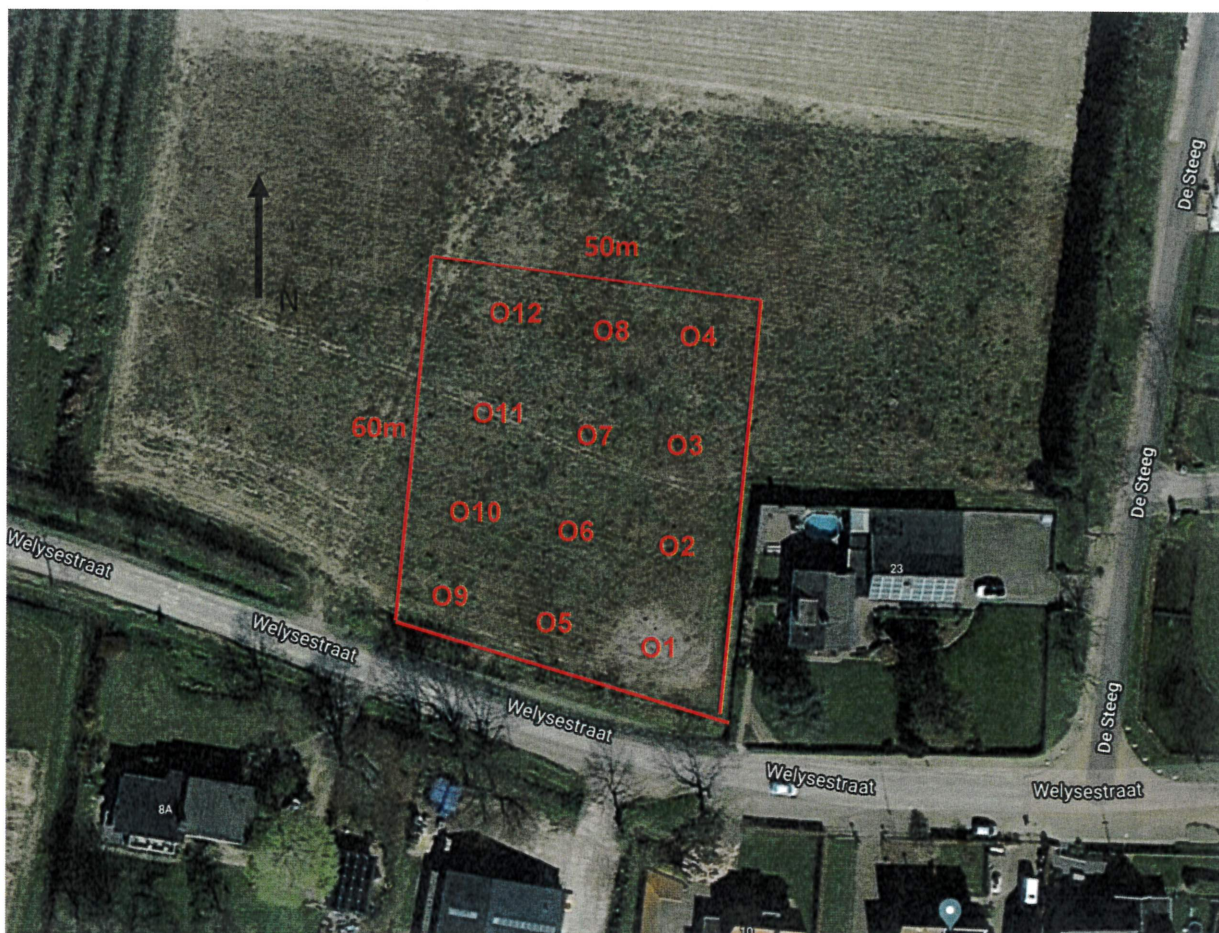
Boorplan **Welysestraat** naast **nr. 23 Dodewaard**. Maisland 50m bij 60 m

Enkel 12 Toplaagboringen + 12 maal 0,25 m boringen voor OCB's
