HISTORISCH BODEMONDERZOEK

APPELENBURGSEVELDWEG 2

TE DODEWAARD

# Rapportage historisch bodemonderzoek

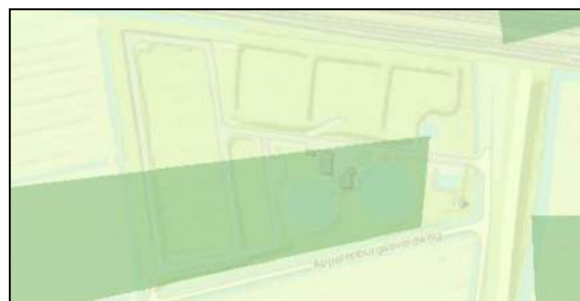
De onderzoekslocatie is gelegen binnen de regio "Buitengebied (incl. zone Wegbermen)" en "voormalig fruitteeltgebied", waarvoor de gemeente Neder-Betuwe een bodemkwaliteitskaart heeft opgesteld (Nota bodembeheer gemeente Neder-Betuwe, d.d. 19 april 2012). Binnen deze regio kunnen in de bovengrond verhoogde gehalten aan PCB, PAK en minerale olie voorkomen. Binnen deze regio kunnen in de ondergrond verhoogde gehalten aan nikkel en PCB voorkomen. De voormalige fruitteeltgebieden zijn verdacht voor verontreinigingen van de toplaag met OCB (bestrijdingsmiddelen).

**Figuur 6.** Bodemkwaliteitskaart (lichtgroen : buitengebied, donkergroen : voormalig fruitteeltgebied)

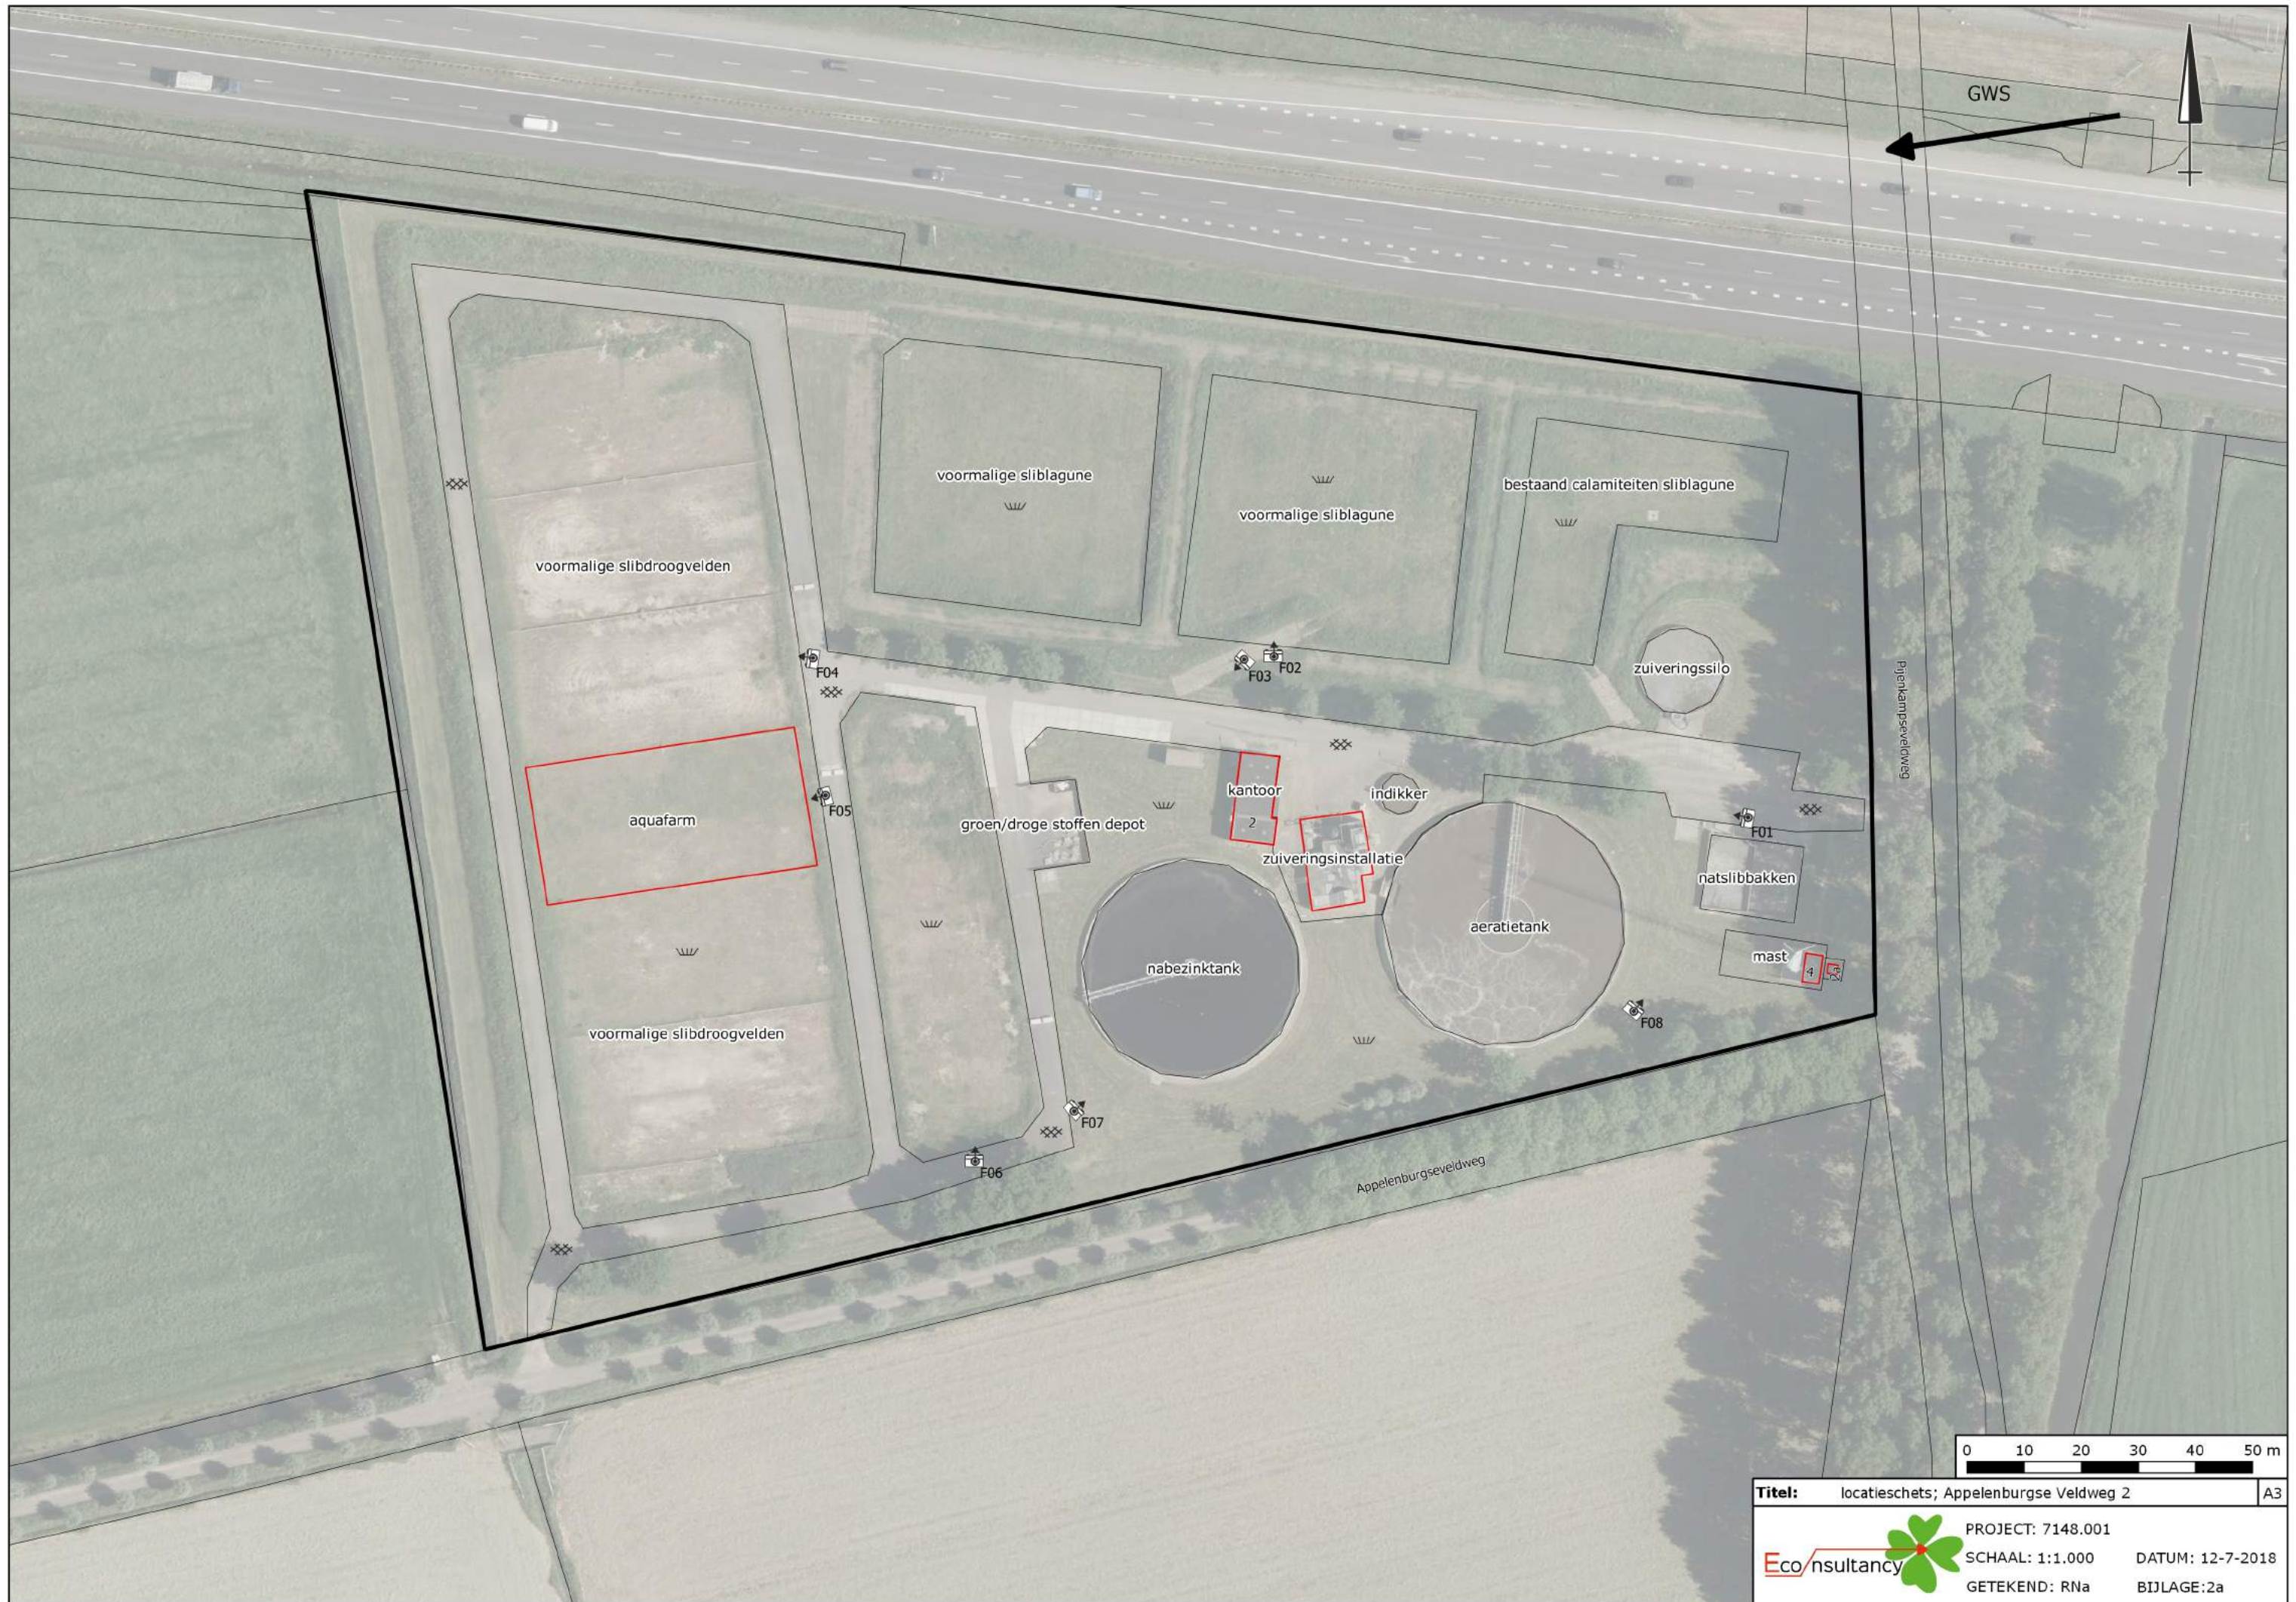
De onderzoekslocatie is in gebruik als RWZI. De onderzoekslocatie is bebouwd met een kantoor, de zuiveringsinstallatie, een aquafarm met eendenkroosvijvers en een vijftal zuiveringssilo's (nabezinktank, aeratietank, indikker, natslibbakken). Op de locatie bevinden zich (voormalige) sliblagunes en voormalige slibdroogvelden met in de bodem waterdichte folie. Tevens bevinden zich op de locatie een groen/droge stoffen depot en een asfaltverharding gefundeerd op zand. Het gehele terrein bevindt zich circa 1 meter boven de omliggende terreindelen en is derhalve hoogstwaarschijnlijk in het verleden opgehoogd ten behoeve van de realisatie van de RWZI. In bijlage 2a is de huidige situatie op een locatieschets weergegeven. Bijlage 2b bevat enkele foto's van de onderzoekslocatie.
