## VERKENNEND BODEMONDERZOEK *Hamsestraat 39, Opheusden*

**30 juni 2020.**

**Projectnr.: VHO-12**

**Veldonderzoek 17 juni 2020**

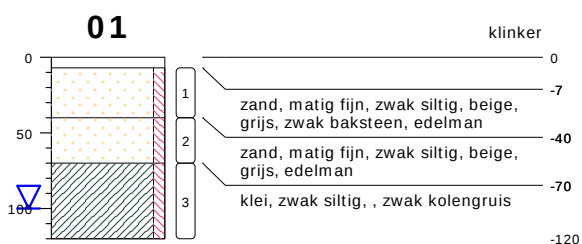
## bodemprofielen schaal 1:50

De bovenlaag van de onderzoekslocatie bestaat in het algemeen uit matig zandig, matig humeuze klei. In de onderlaag wordt overwegend zwak siltige klei aangetroffen.

Bij de boringen 1 en 2 is tot 0,7 m-mv aangebracht zand aanwezig. De bovenste laag is hierbij zwak baksteenhoudend.

Bij de boringen 3 en 4 is, onder de betonvloer van de garages, een volledige kolengruislaag aanwezig tot 0,4 m-mv. De kleilaag direct onder de kolengruislaag bevat sporen kolengruis. Bij de boringen 5, 6, 7 en 8 bestaat de toplaag uit matig zandige klei met een fractie zwak puin en sporen kolengruis.
