| Onderwerp: | <b>verkennend milieukundig bodemonderzoek<br/>volgens NEN-5740+A1<br/>Landuwerweg perceel sectie K nr. 451 (ged.) te Holten</b> |
| Projectnummer: | <b>18-M8635</b> |
| Datum: | <b>21 december 2018</b> |

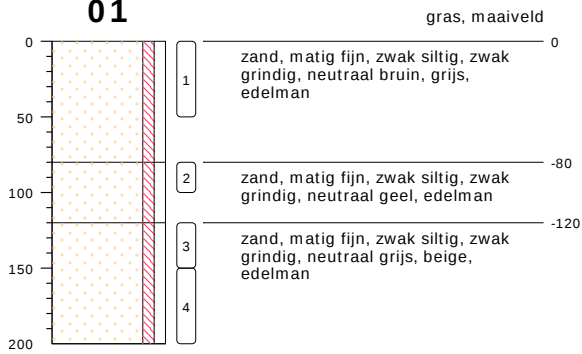
**01**

type **grondboring**  
 datum **04-10-2018**  
 boormeester **A.van Wuyhuysse**

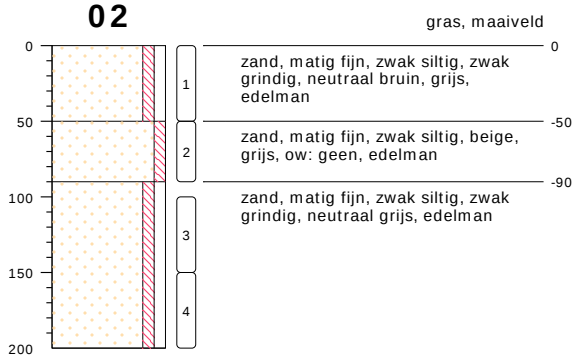
**02**

type **grondboring**  
 datum **04-10-2018**  
 boormeester **A.van Wuyhuysse**

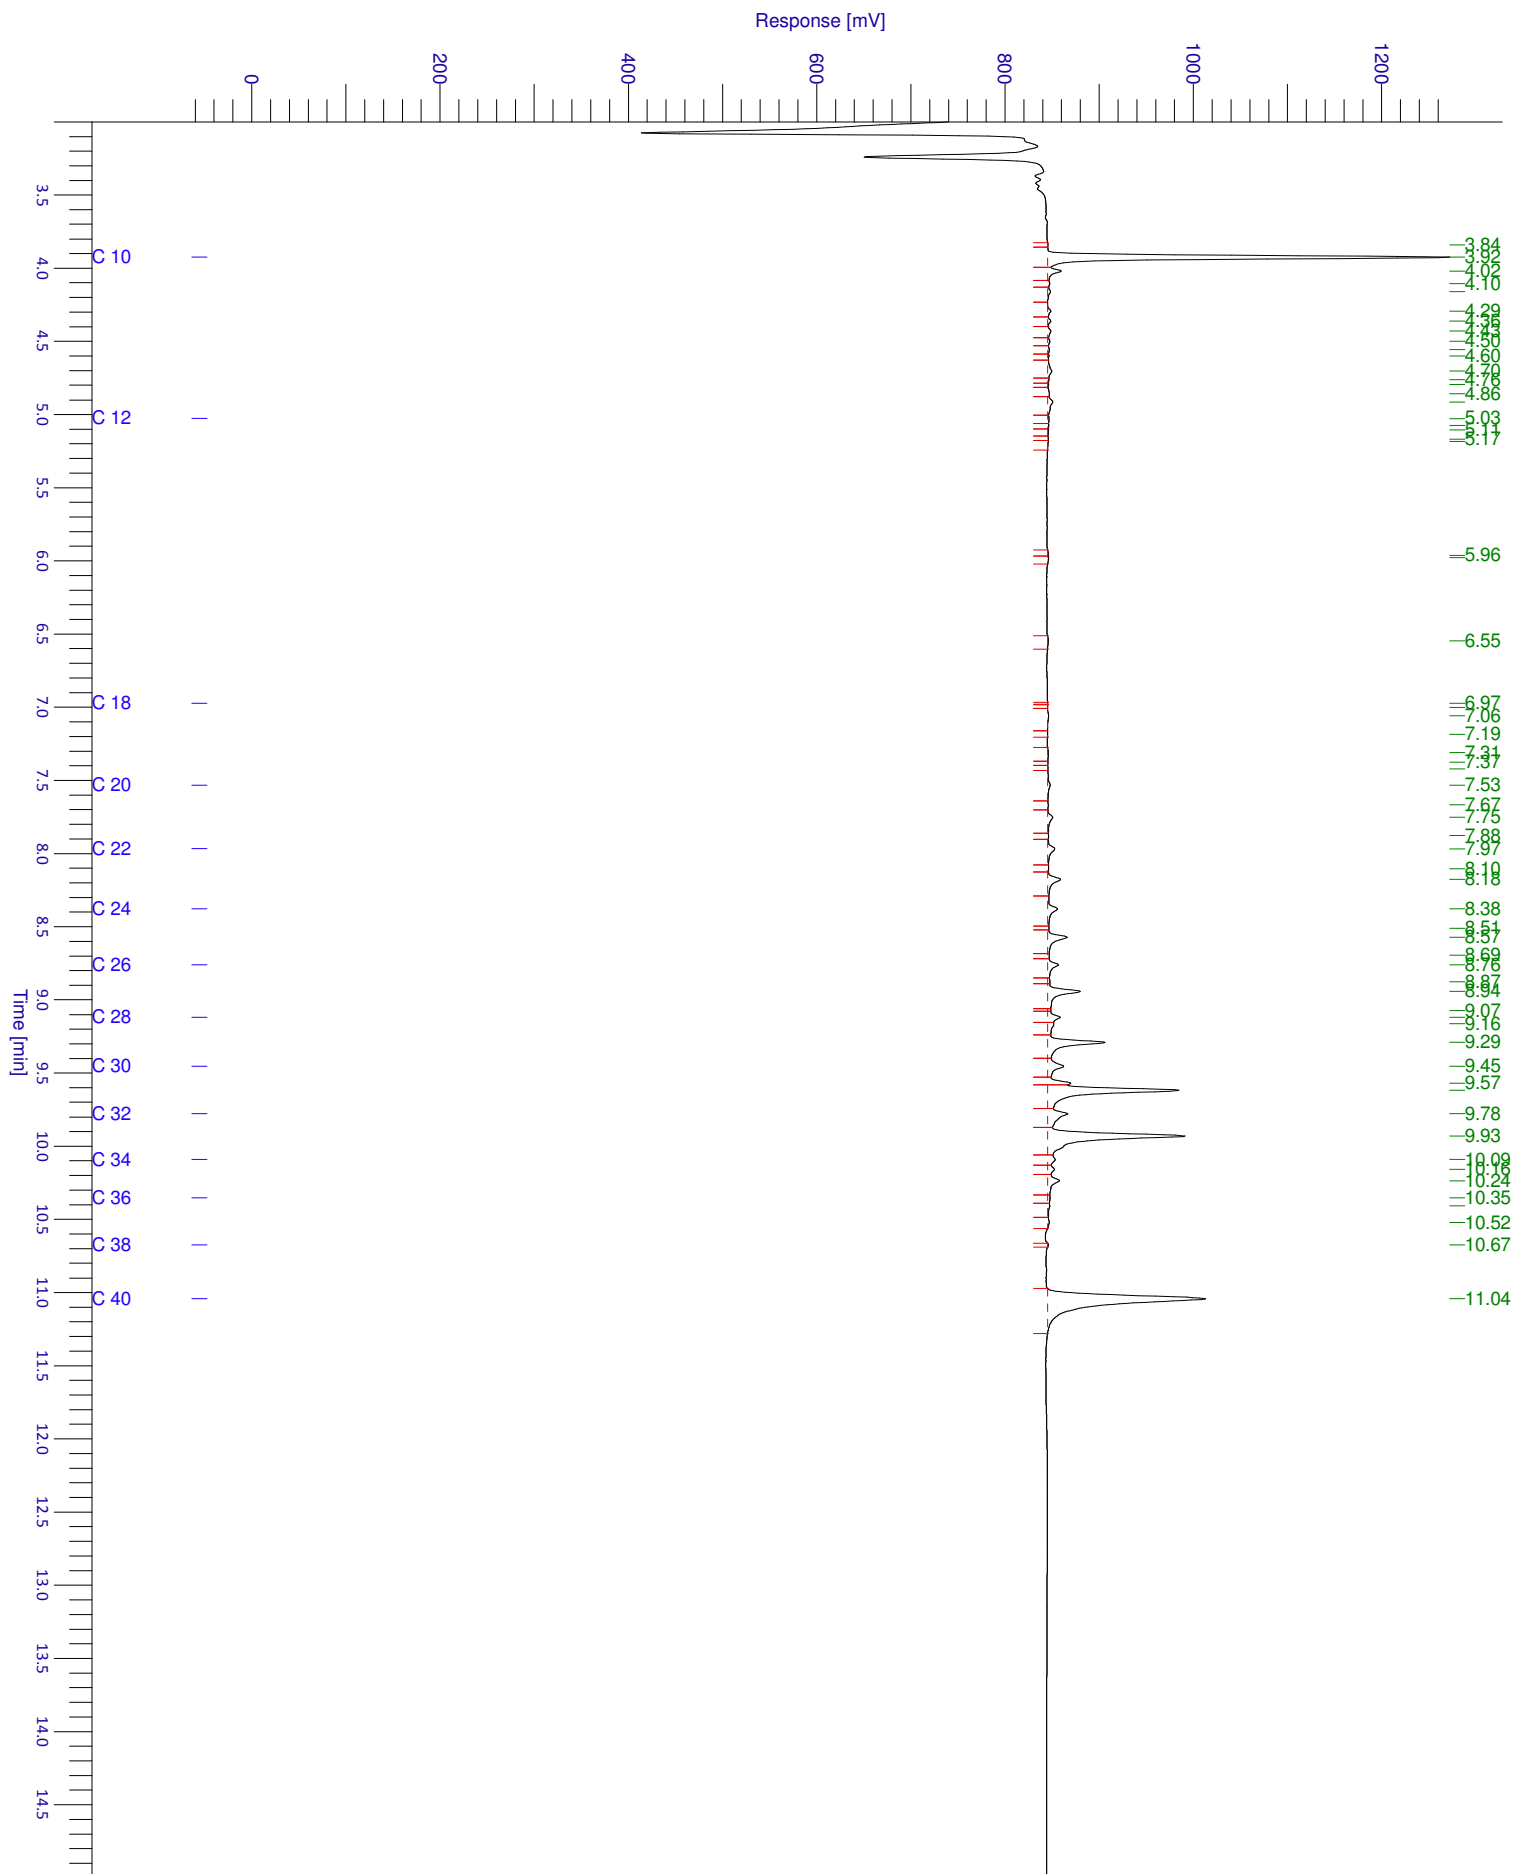
# Chromatogram

Sample Name : 1826762001      Sample #: 001      Page 1 of 1  
 FileName : \\NLOT025\data\Glc\IS-GC14\2018-10\mo-14-1008-040-20181010-083959.raw  
 Date : 10-10-2018 08:40:11  
 Method : Min olie PE      Time of Injection: 10-10-2018 04:42:41  
 Start Time : 3.00 min      End Time : 15.00 min      Low Point : -63.61 mV      High Point : 1272.25 mV  
 Scale Factor: 1.0      Plot Offset: -63.61 mV      Plot Scale: 1335.9 mV

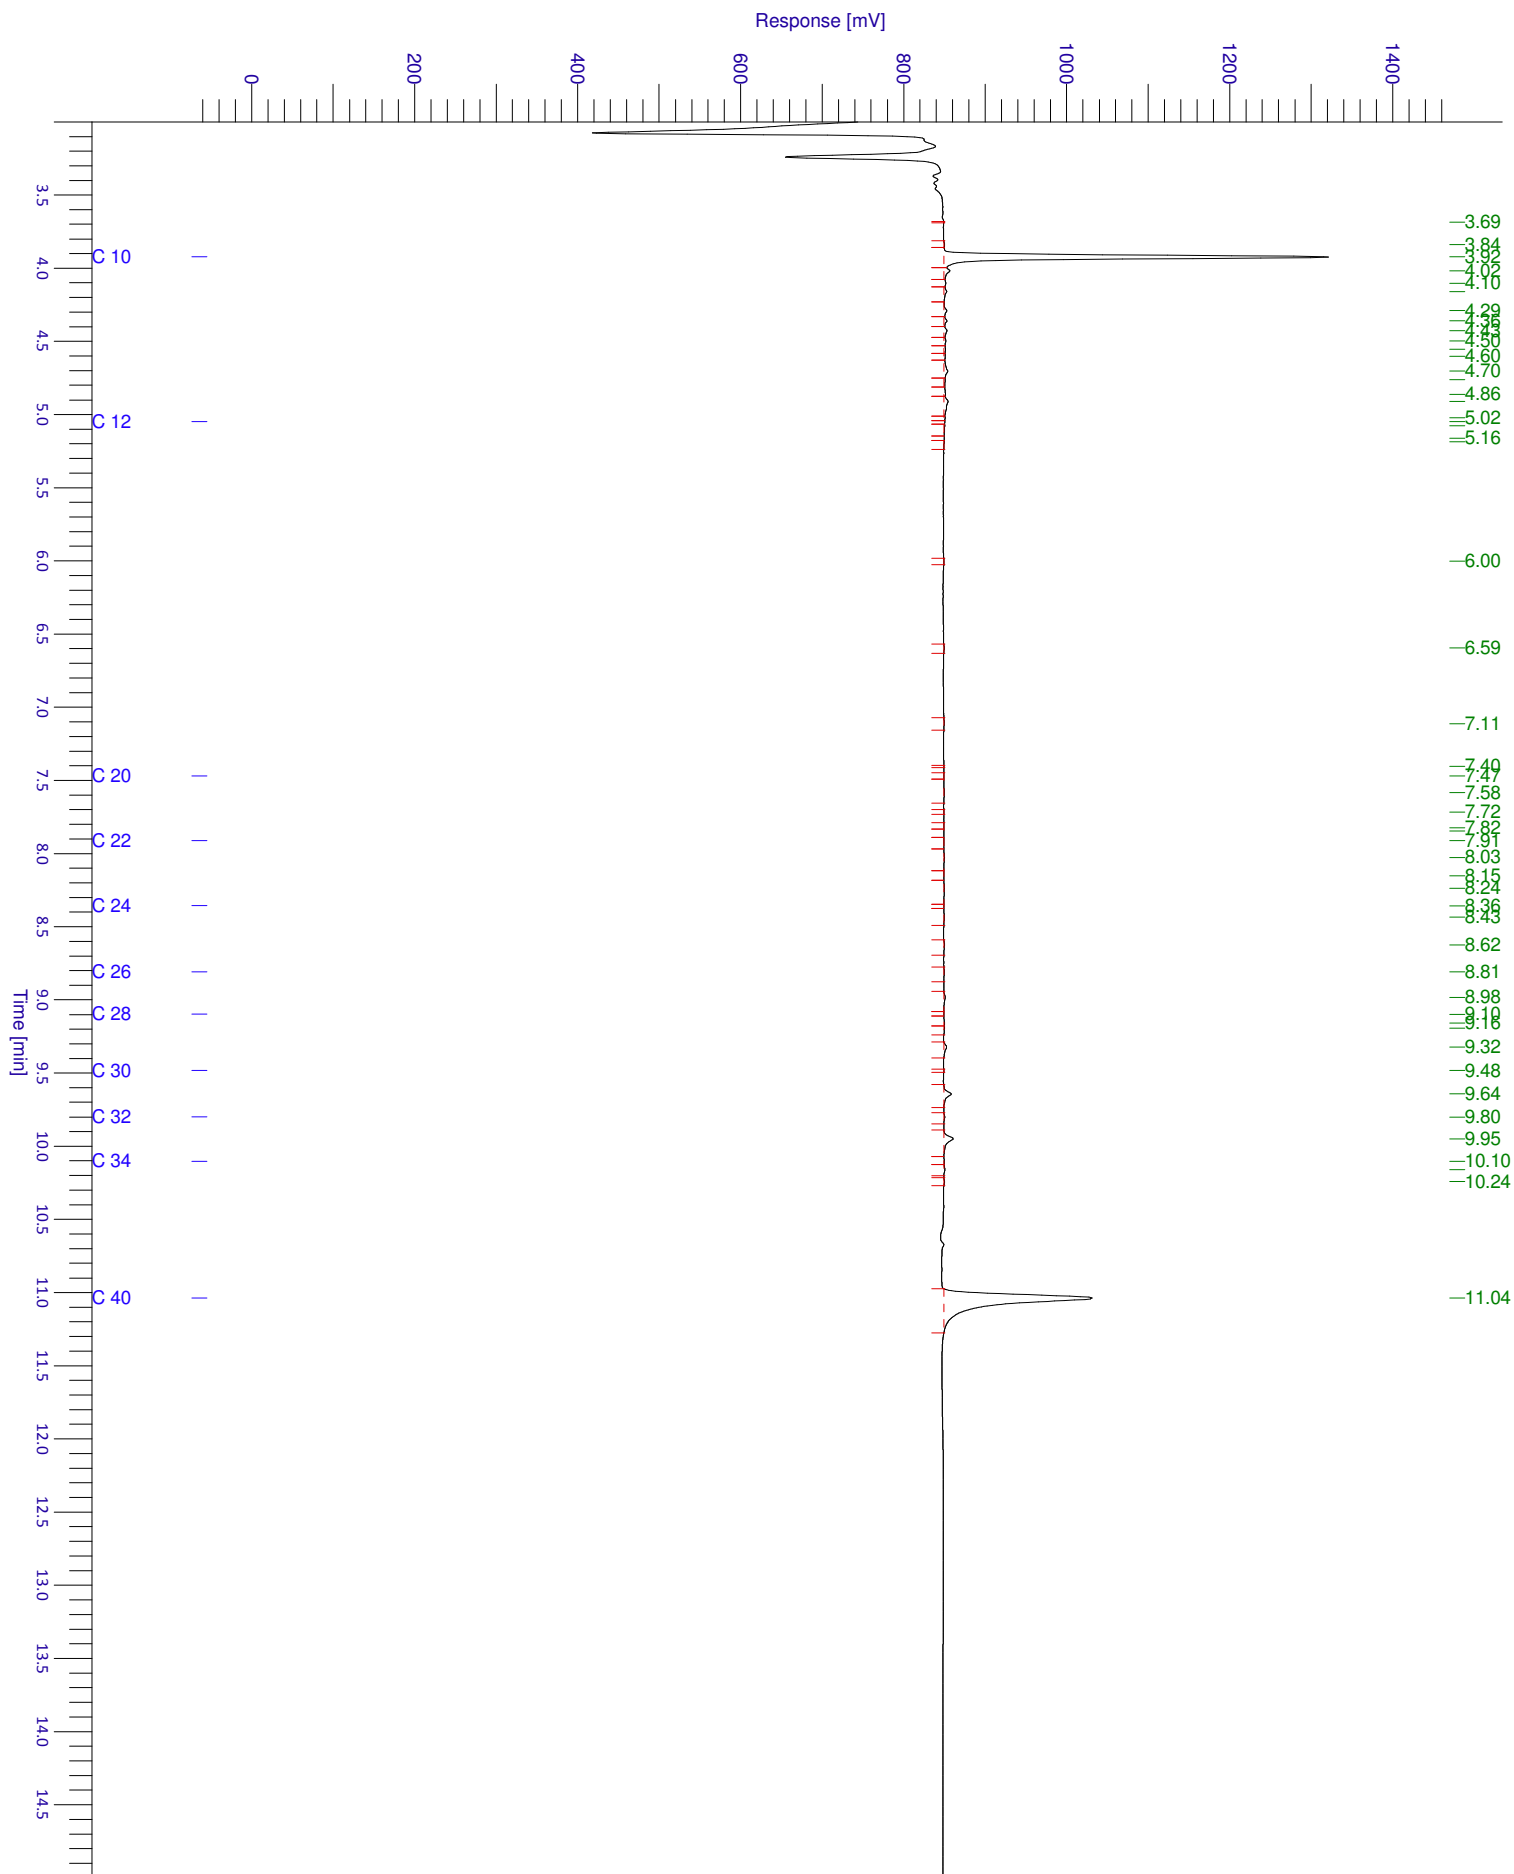
# Chromatogram

Sample Name : 1826762002      Sample #: 001      Page 1 of 1  
 FileName : \\NLOT025\data\Glc\IS-GC14\2018-10\mo-14-1008-041-20181010-084020.raw  
 Date : 10-10-2018 08:40:51  
 Method : Min olie PE      Time of Injection: 10-10-2018 05:06:21  
 Start Time : 3.00 min      End Time : 15.00 min      Low Point : -73.50 mV      High Point : 1469.91 mV  
 Scale Factor: 1.0      Plot Offset: -73.50 mV      Plot Scale: 1543.4 mV
