Asbestinventarisatie van de aula, Reilinksweg 8, Holten

[Redacted] : 9/A411

Foto van de onderzochte locatie

Functie van het onderzochte deel : de aula
Adres : Reilinksweg 8
Plaats : Holten

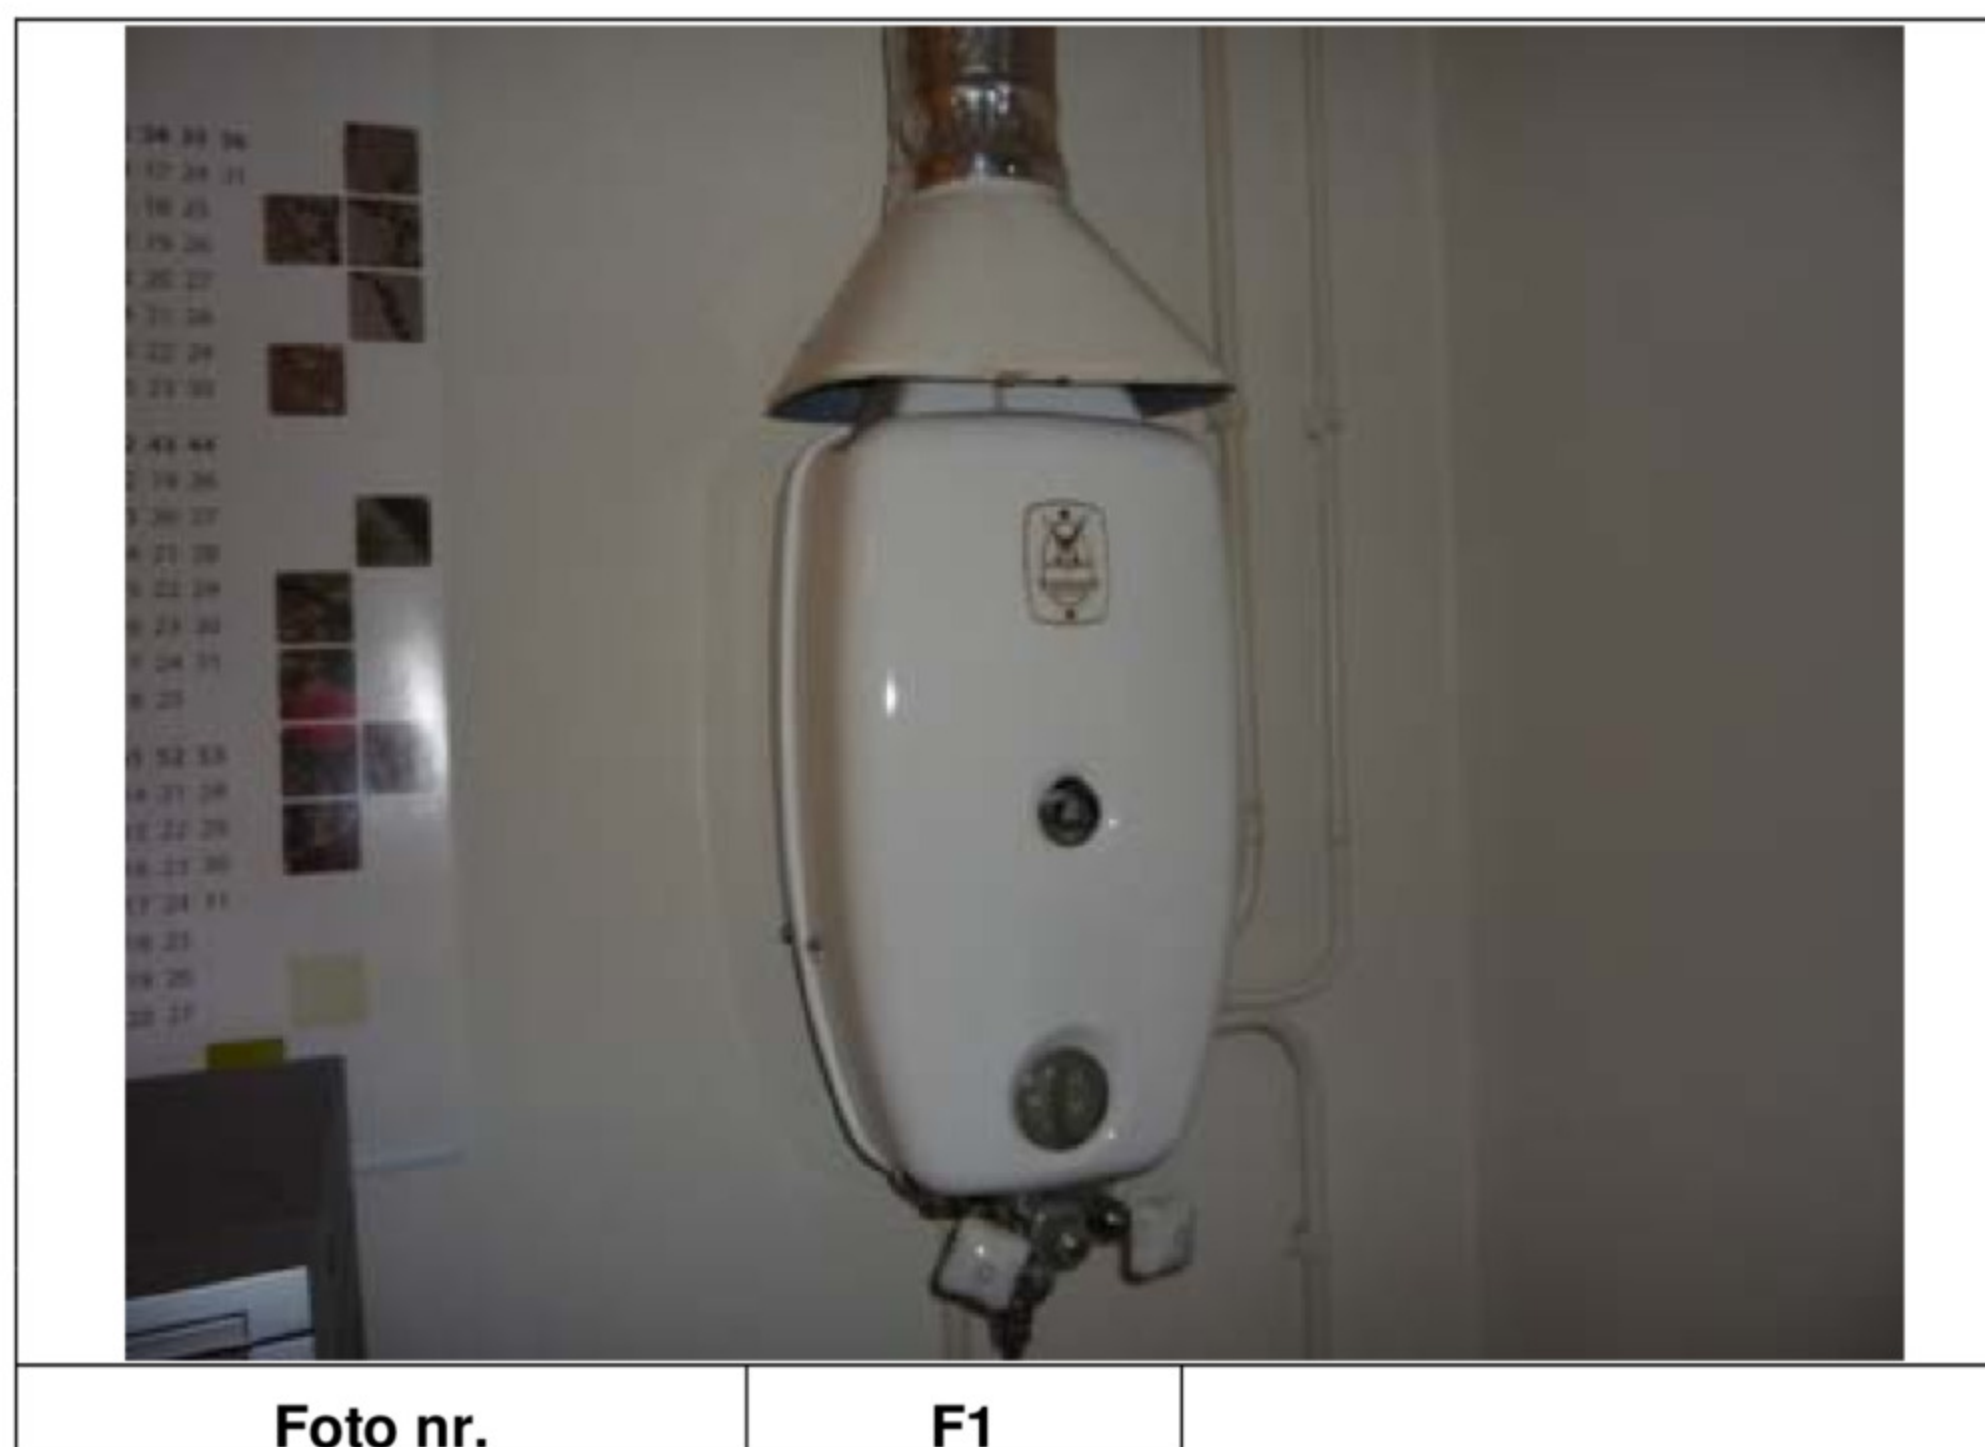
Bron	Geiser	Monster nr.	T1	Foto nr.	F1
Locatie	In de keuken.				
Asbest	Asbesthoudend t/m 1978				
Specificatie	Vaillant MAG 135/3 A25 bouwjaar onbekend				
Hoeveelheid	1 stuks				
Bevestigingsmethode	Los				
Binding	Nvt				
Risicoklasse	1				
Verwijderingsmethode	In zijn geheel inpakken en verwijderen				
Opmerkingen	Geen

Geconcludeerd kan worden dat het aangetroffen asbest verwijderd dient te worden door een gecertificeerd asbest verwijderingbedrijf conform SCA-530. Hierbij dient rekening te worden gehouden met de in de bronbladen aangegeven verwijderingmethoden.

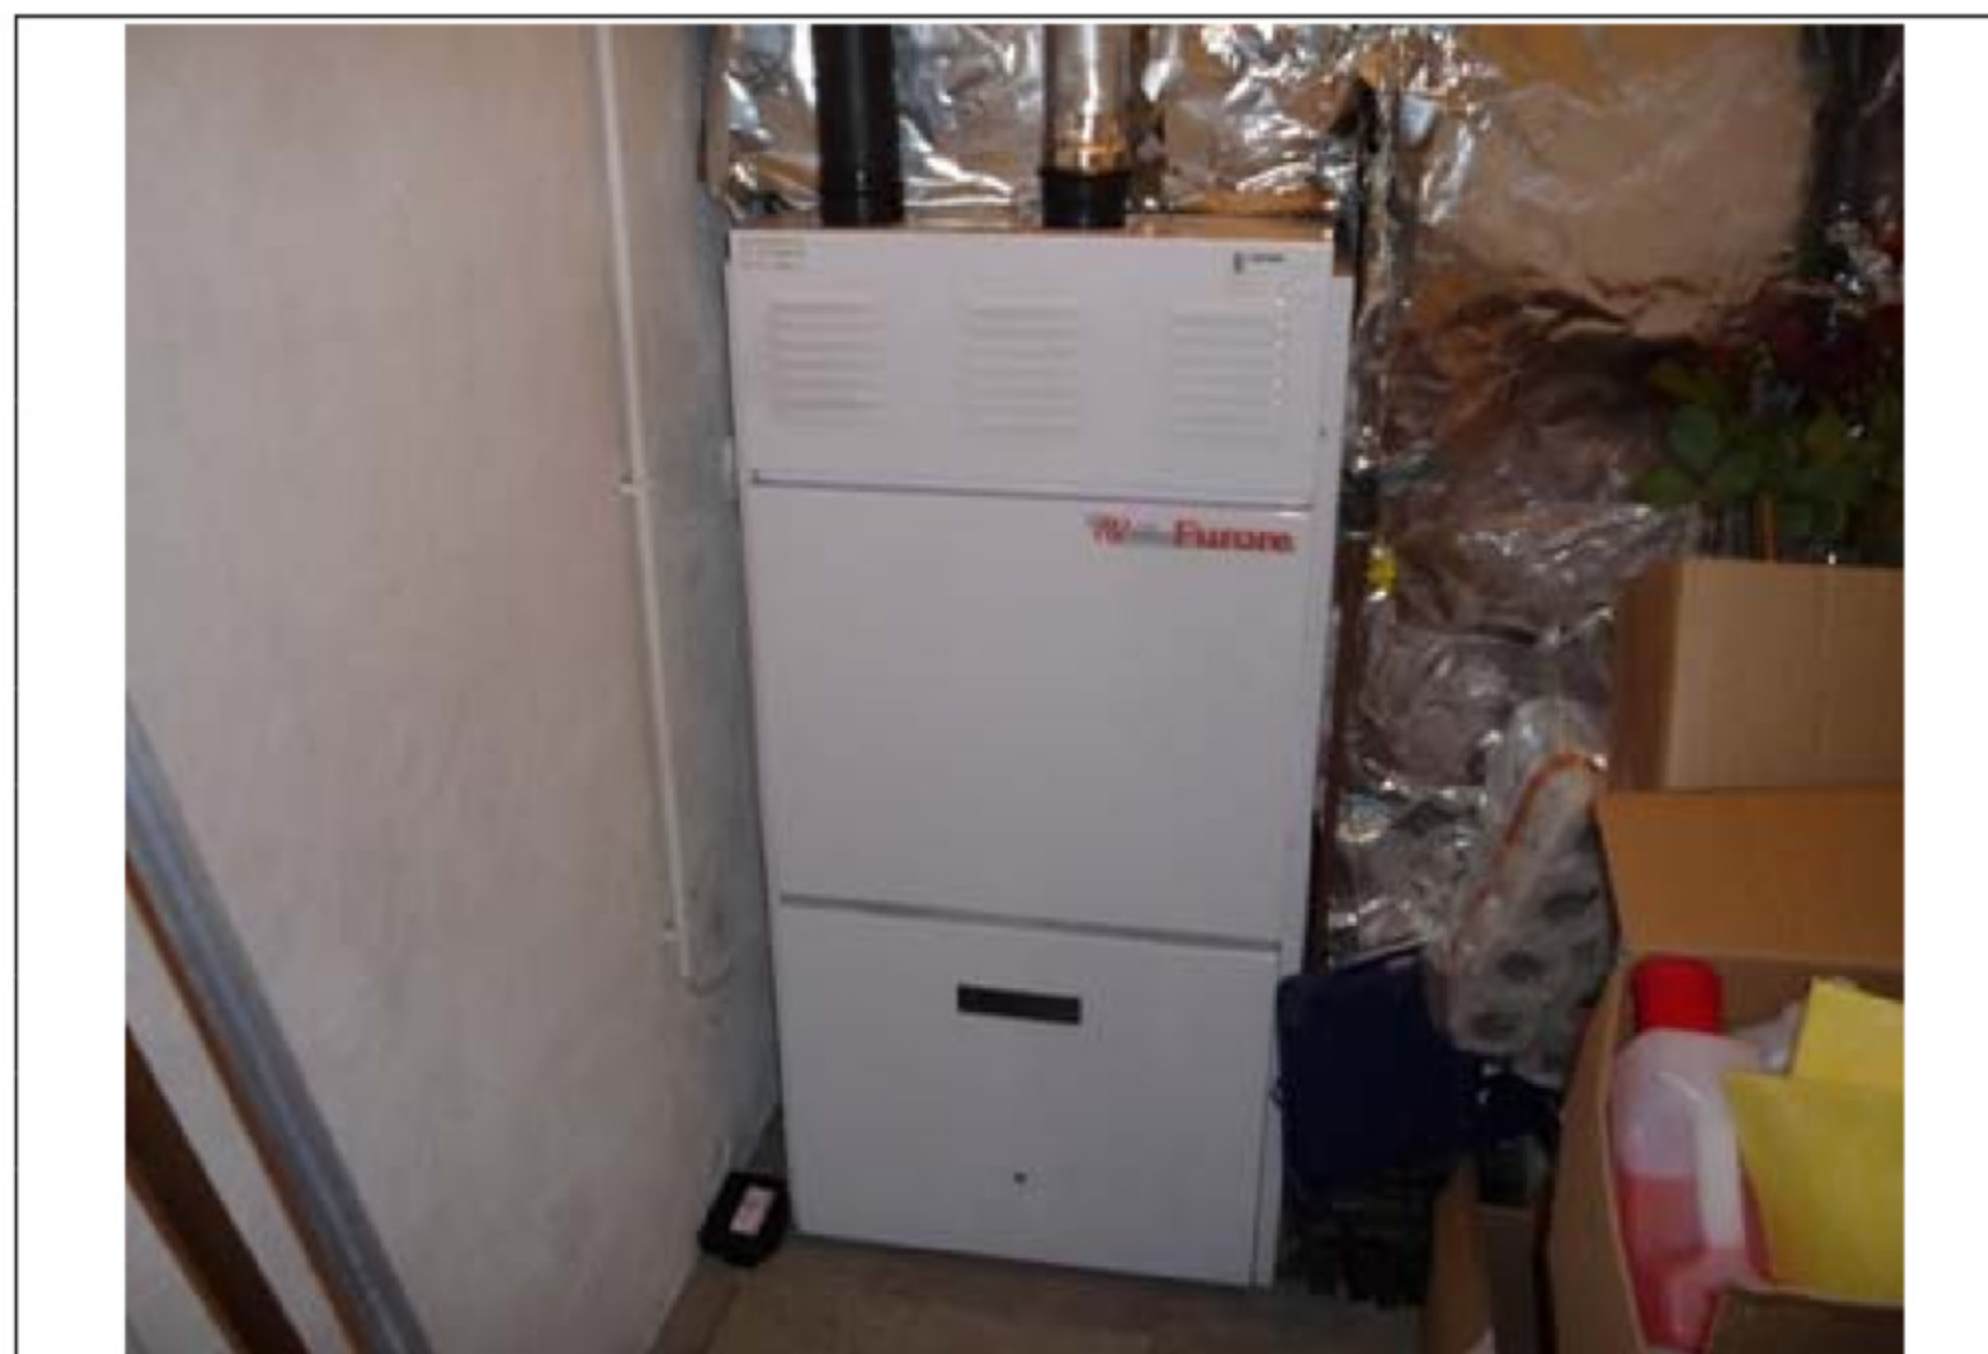
Bron	Hete luchtverwarming	Monster nr.	T2	Foto nr.	F2
Locatie	In ruimte 1.				
Asbest	Asbestverdacht				
Specificatie	Brink Furore bouwjaar onbekend				
Hoeveelheid	1 stuks				
Bevestigingsmethode	Los				
Binding	Nvt				
Risicoklasse	1				
Verwijderingsmethode	In zijn geheel inpakken en verwijderen				
Opmerkingen	Geen
