## Verkennd Bodemonderzoek

Project: 2021-015

Locatie: Larenseweg 56 te Holten

Datum: 3 maart 2021

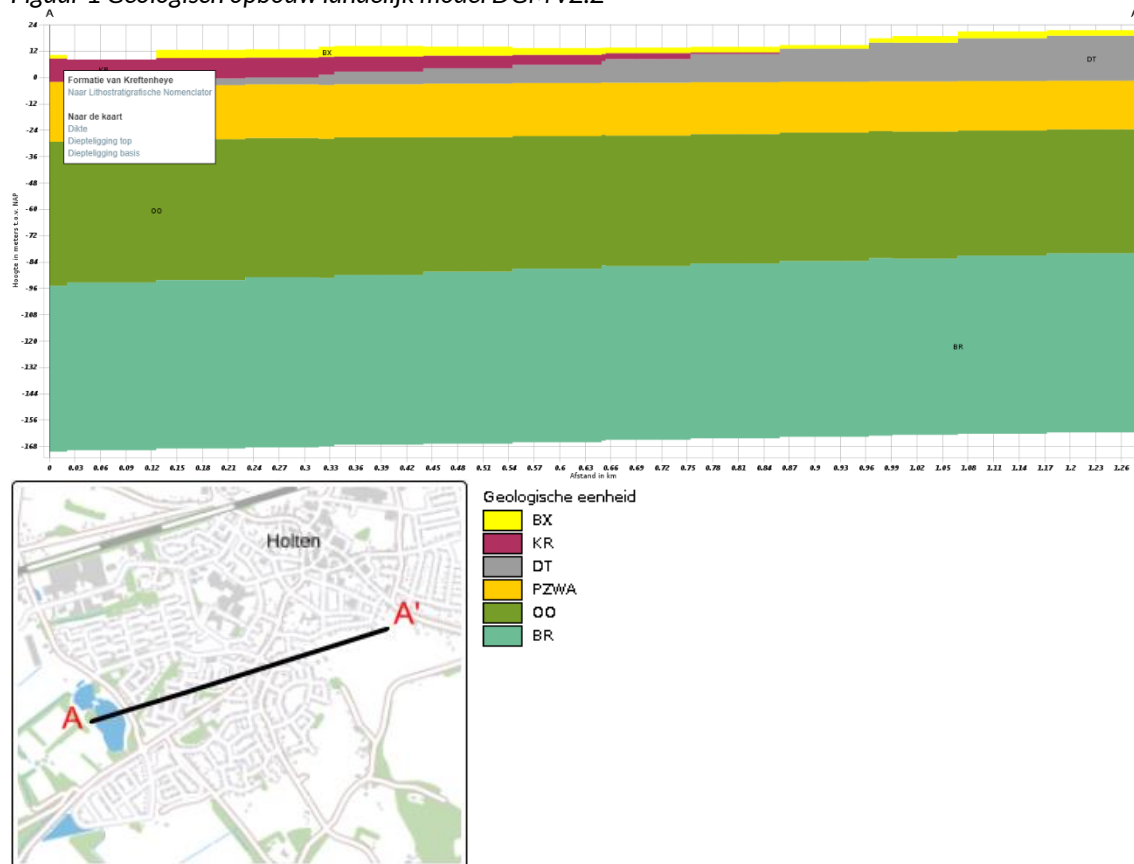
Figuur 1 Geologisch opbouw landelijk model DGM v2.2

De boorlocatie bevindt zich circa 15,5 meter boven NAP. De regionale grondwaterstroming is noordwestelijk.

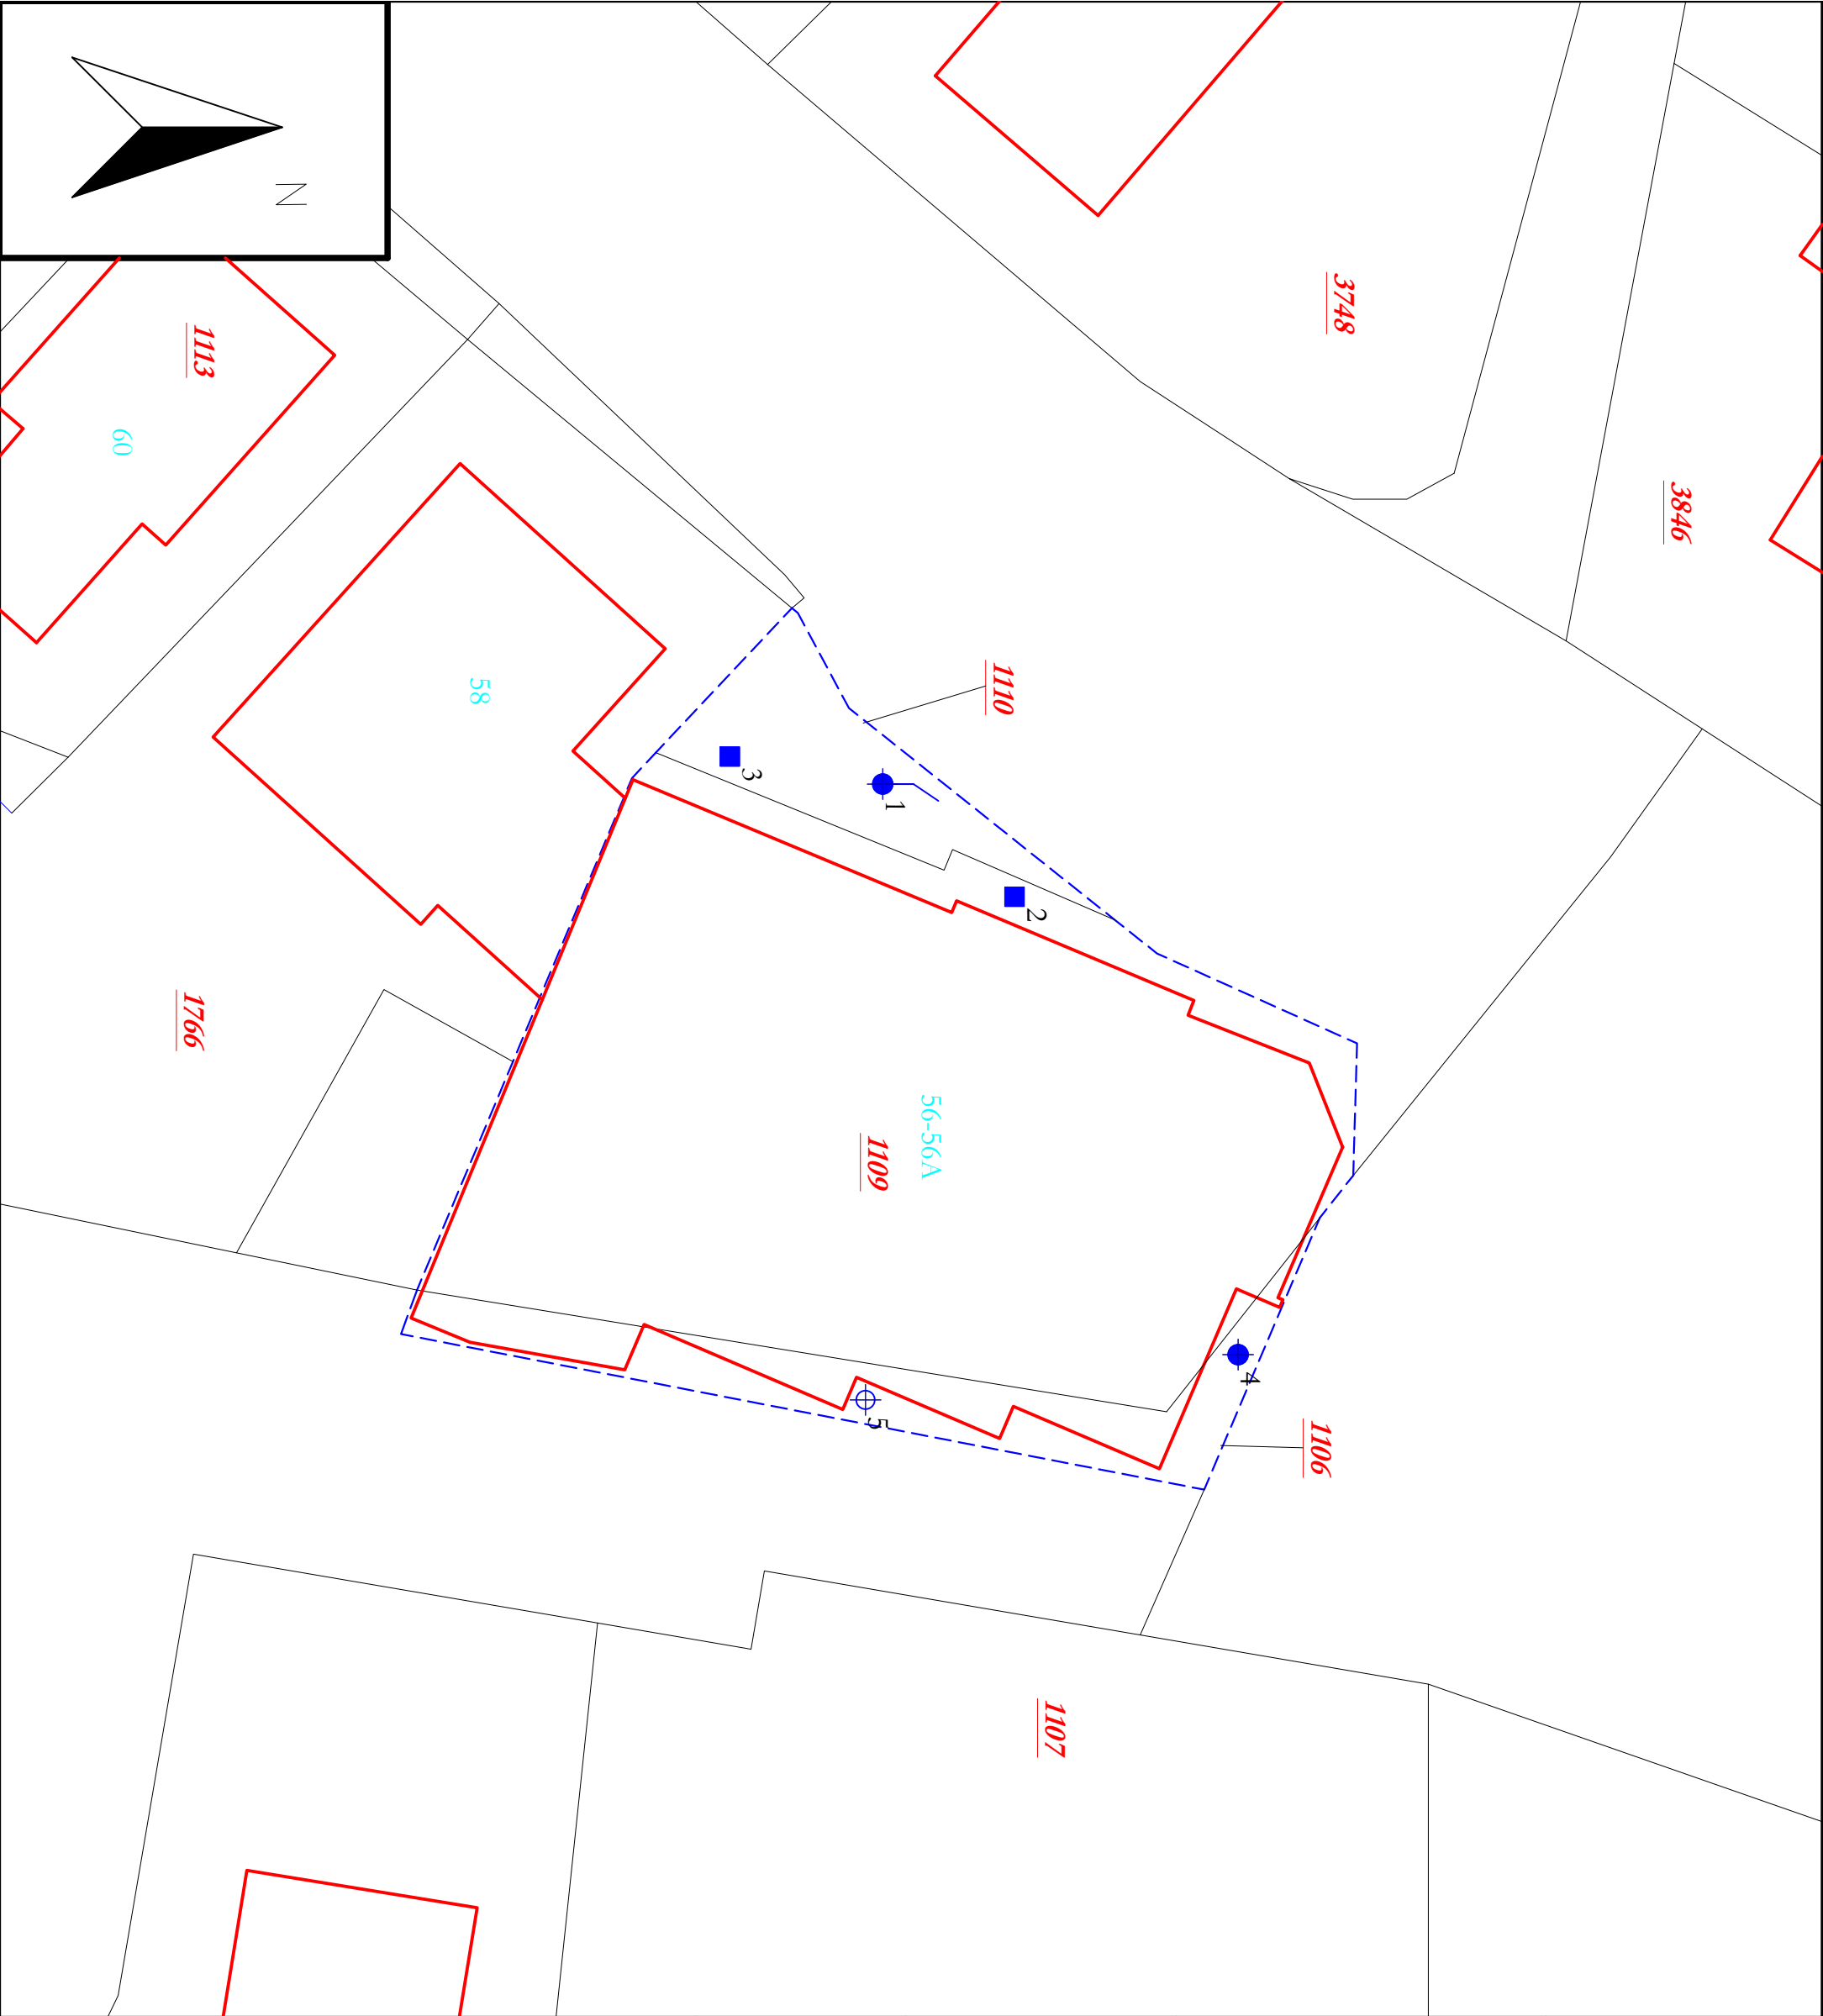
Overzichtstekening boorpunten

De veldwerkzaamheden zijn uitgevoerd op 19 februari 2021 (plaatsing peilbuis en monsternamen grond), 26 februari 2021 (monsternamen grondwater). De positie van de boorlocaties zijn weergegeven in bijlage III.

De mengmonsters BM1 en MM1 zijn samengesteld uit de inspectiegaten nabij de brand. Het mengmonsters BM2 is samengesteld uit de twee boringen noordelijk en oostelijk van het pand.

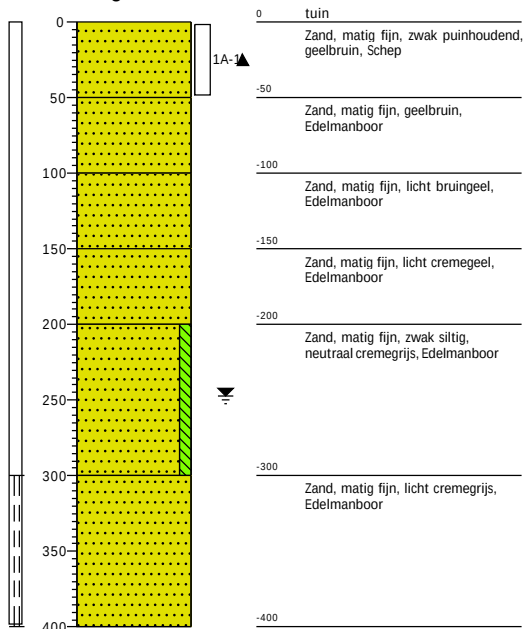
### Boring: 1

De bovengrond bestaat uit matig fijn zand. De ondergrond bestaat eveneens uit matig fijn zand. De diepere ondergrond bestaat uit matig fijn zand, zwak siltig.

| Boring/Gat | Diepte boring (m -mv) | Traject (m -mv) | Grondsoort | Waargenomen bijzonderheden |
|---|---|---|---|---|
| 1 | 4,00 | 0,00 - 0,50 | Zand | zwak puinhoudend |

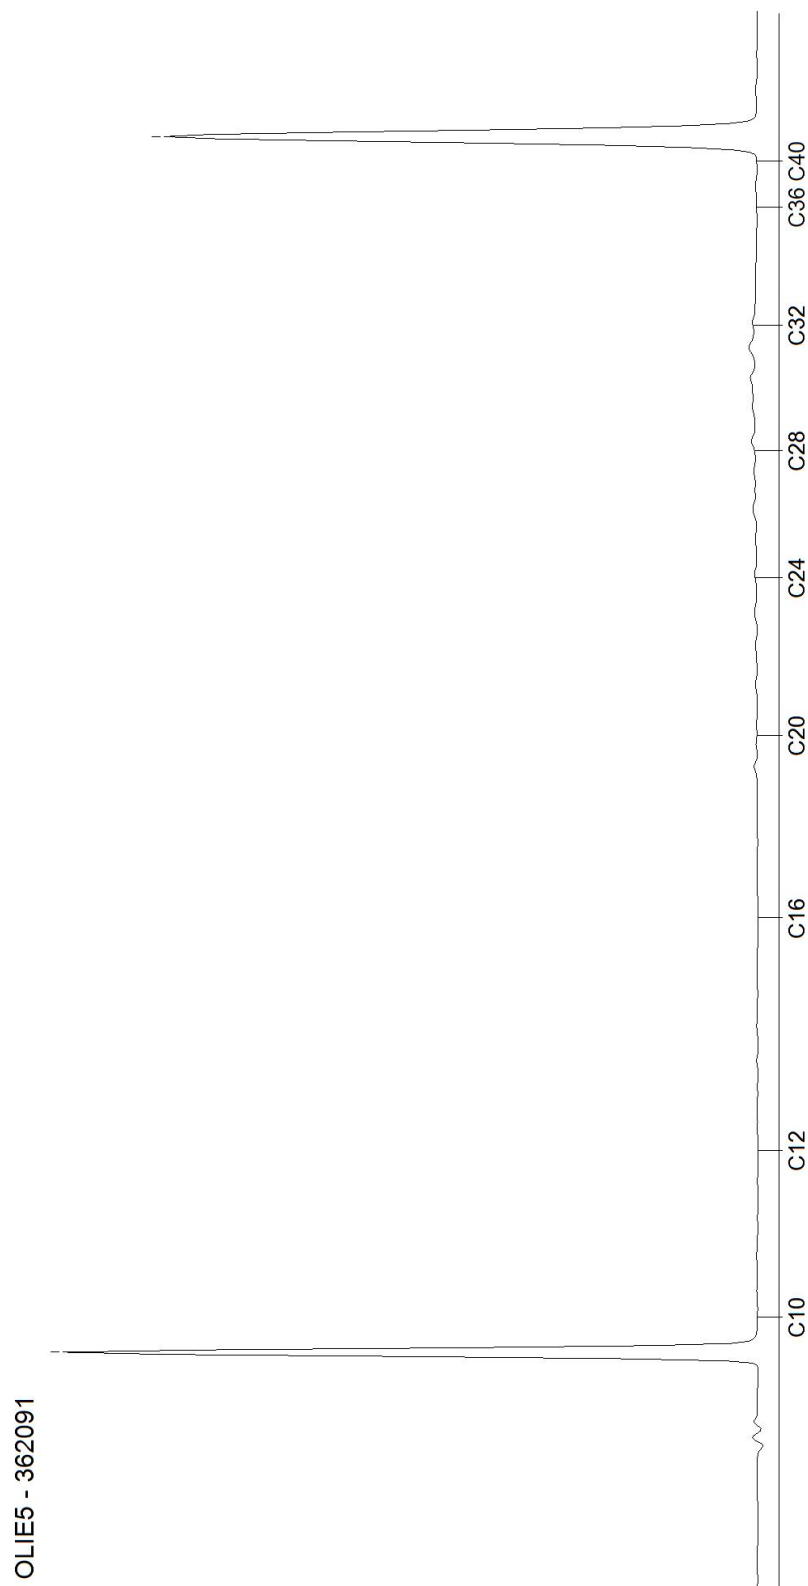
**Monster beschrijving: BM1**

In het bovengrondmengmonster (BM1) is een lichte verhoging lood aangetroffen. In het bovengrondmengmonster (BM2) zijn geen verhogingen aangetroffen. In het grondwatermonster (PB1 WM1) zijn eveneens geen verhogingen aangetroffen.
