**RAPPORT VERKENNEND BODEMONDERZOEK  
conform NEN 5740 en NEN 5707  
Stokmansveldweg 1, 1a en 1b - Rijssen**

*Opdrachtgever:*  
BJZ.NU BV

*Locatie:*  
Stokmansveldweg 1, 1a en 1b  
7461 BM Rijssen

Projectcode: 19027410

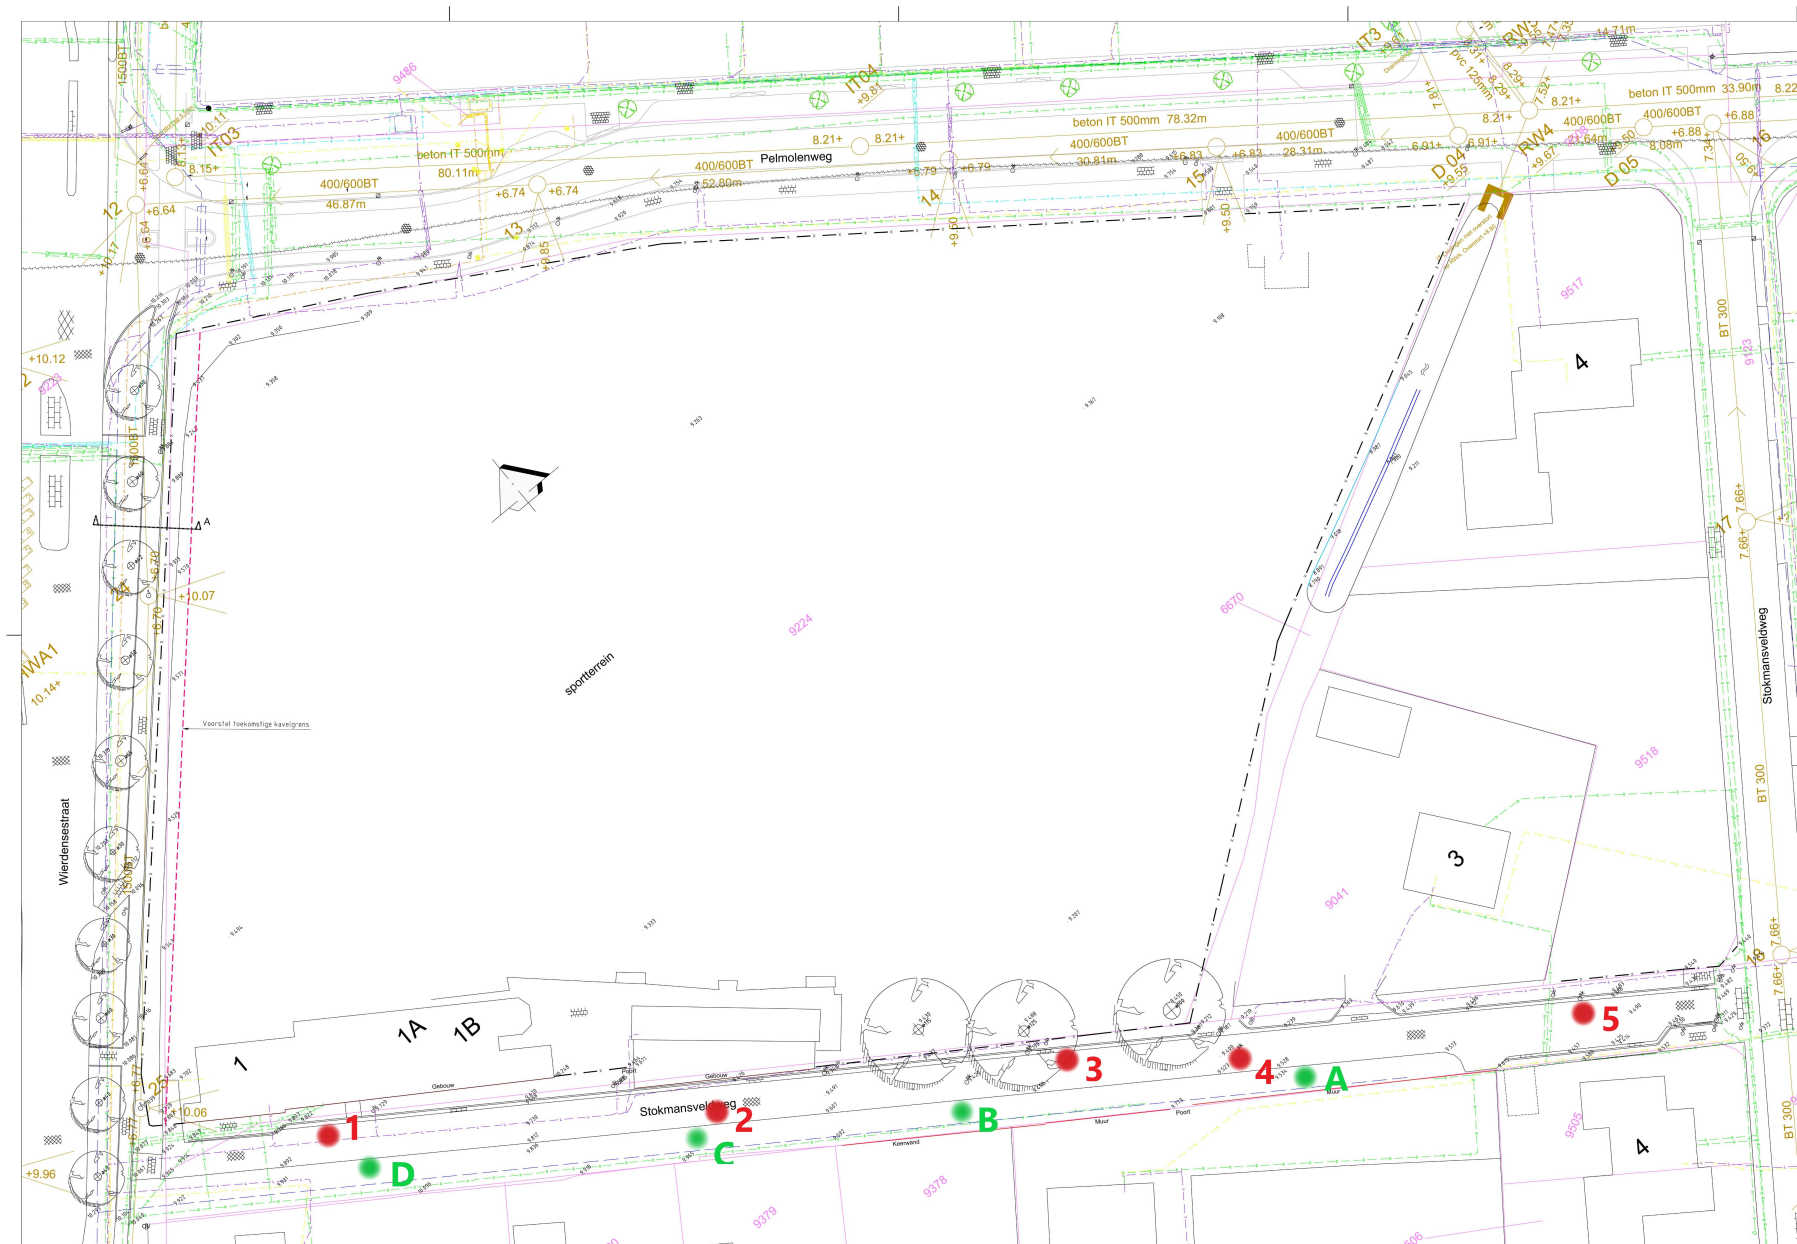
Boorplan verkennend bodemonderzoek Kruse Milieu BV, april 2019

De druppelzone heeft een oppervlakte van circa 5 m<sup>2</sup>. Er worden handmatig met een schep 3 inspectiegaten gegraven, met een lengte en breedte van minimaal 0.3 meter. Alleen de bodemlaag van 0 tot 0.1 m-mv wordt bemonsterd. Het opgegraven materiaal wordt uitgezeefd over 20 mm en visueel geïnspecteerd op de aanwezigheid van asbest. De gaten in de druppelzones worden gecodeerd als A1, A2 en A3.

Op een terreindeel met een oppervlakte van 13299 m<sup>2</sup> worden in totaal 23 boringen verricht, waarvan 16 boringen tot 0.5 meter en 7 diepe boringen. Voor het meten van het grondwaterpeil en het nemen van grondwatermonsters worden 2 diepe boringen overeenkomstig NEN 5766 afgewerkt tot peilbuis.

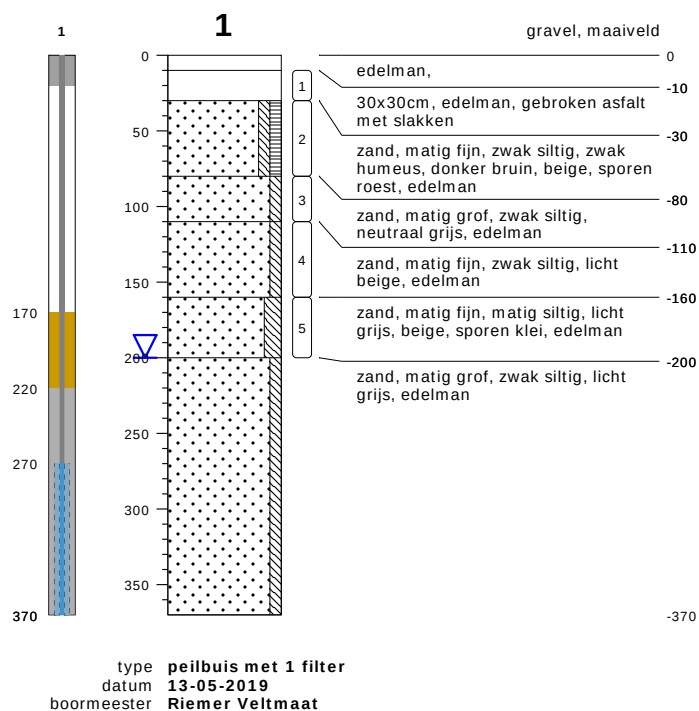
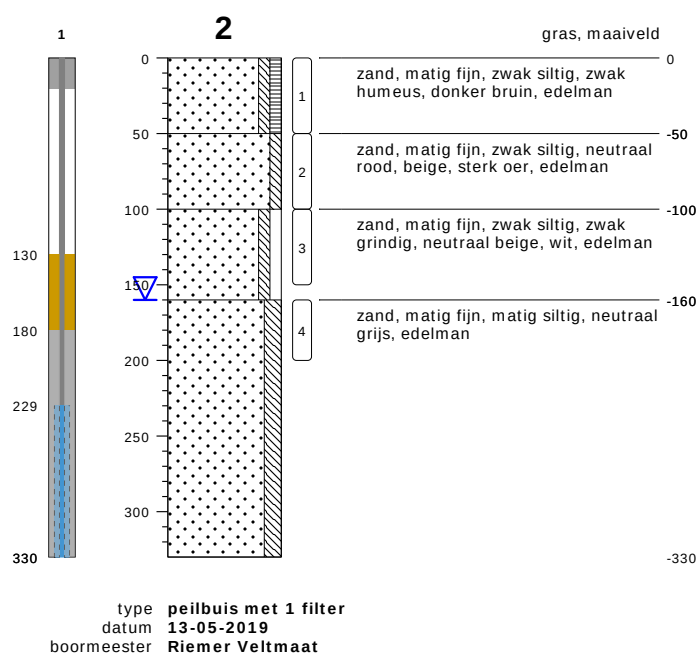
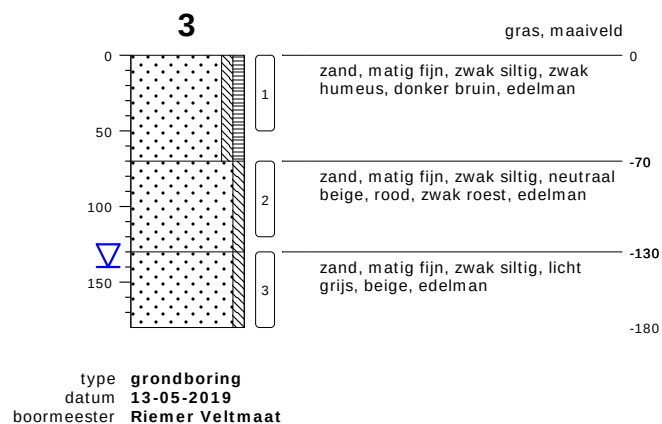
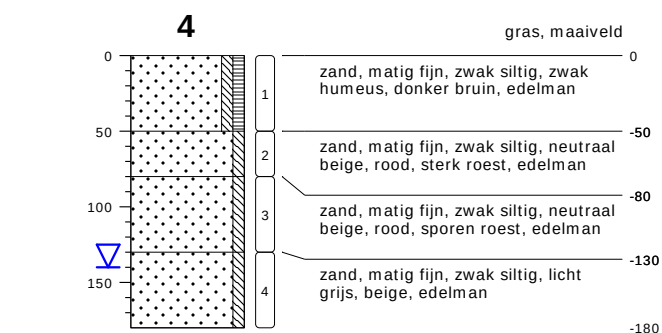
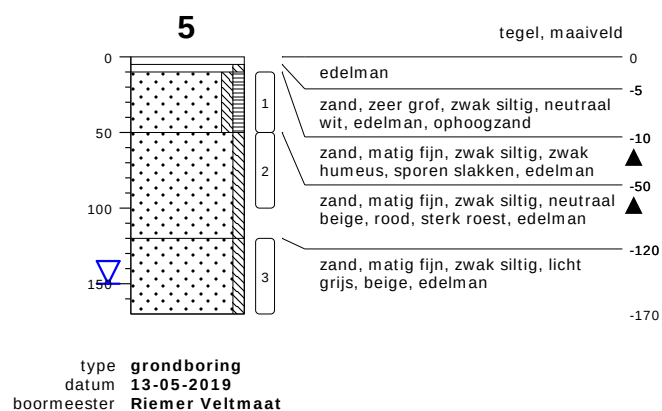
## bodemprofielen schaal 1:50

De bodemopbouw ter plaatse van de onderzoekslocatie is globaal als volgt: tot 3.7 meter min maaiveld (m-mv) is overwegend matig fijn zand aangetroffen. In de ondergrond zijn roest- en/of oerhoudende lagen aangetroffen. Er zijn plaatselijk bodemvreemde materialen waargenomen (zie tabel 2). In de bodem en in het puingranulaat ter plekke van inspectiegat 23 zijn visueel geen asbestverdachte materialen waargenomen.

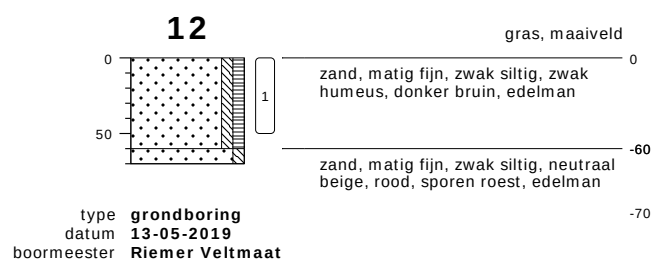
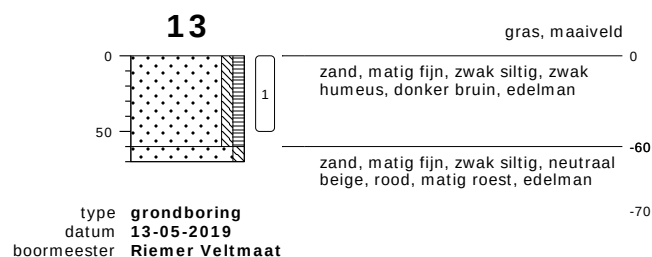
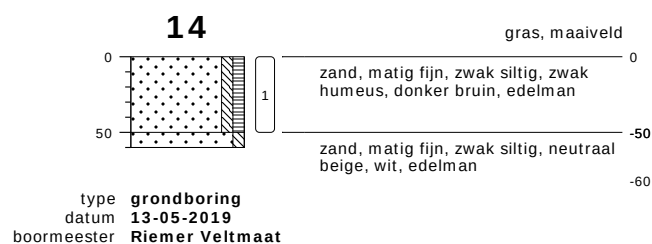
## bodemprofielen schaal 1:50

onderzoek **Stokmansveldweg 1a-1b - Rijssen**  
projectcode **19027410**  
datum **14-05-2019**  
getekend conform **NEN 5104**  
pagina **2 van 5**

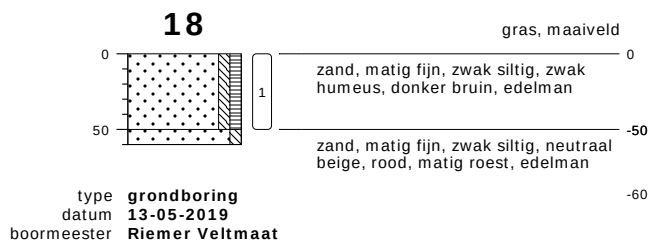
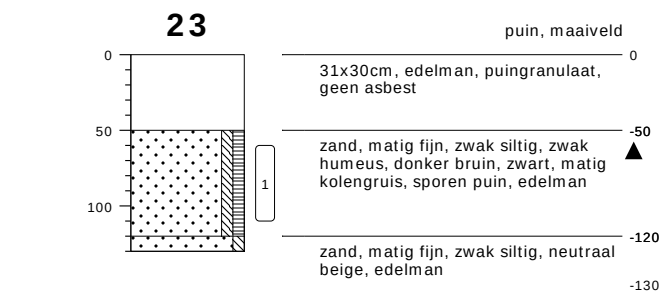
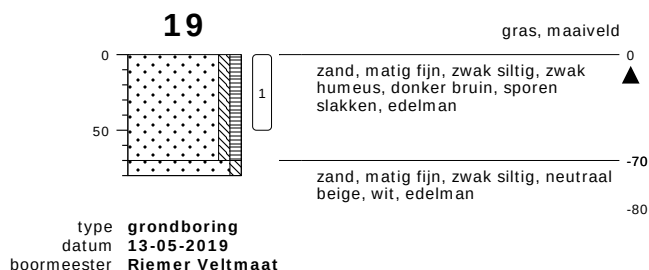
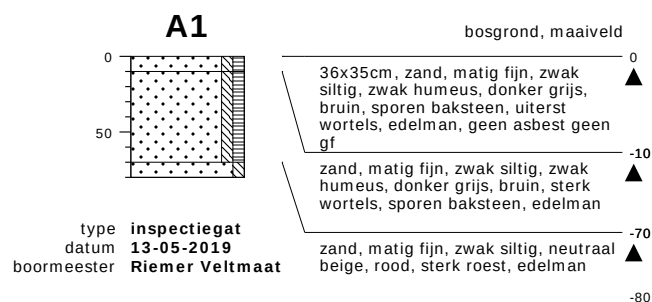
## bodemprofielen schaal 1:50

onderzoek **Stokmansveldweg 1a-1b - Rijssen**  
projectcode **19027410**  
datum **14-05-2019**  
getekend conform **NEN 5104**  
pagina **3 van 5**

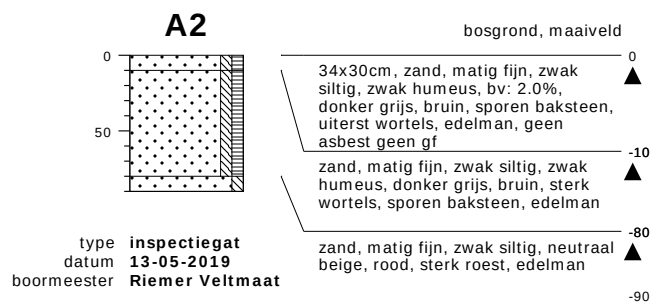
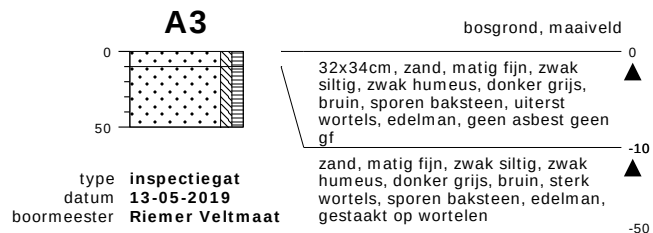
## bodemprofielen schaal 1:50

onderzoek **Stokmansveldweg 1a-1b - Rijssen**  
projectcode **19027410**  
datum **14-05-2019**  
getekend conform **NEN 5104**  
pagina **4 van 5**
