## **CIVIELTECHNISCH ADVIESBUREAU BEVERDAM**

### ASFALT EN FUNDATIE ONDERZOEK

#### Stokmansveldweg

20190703DEV

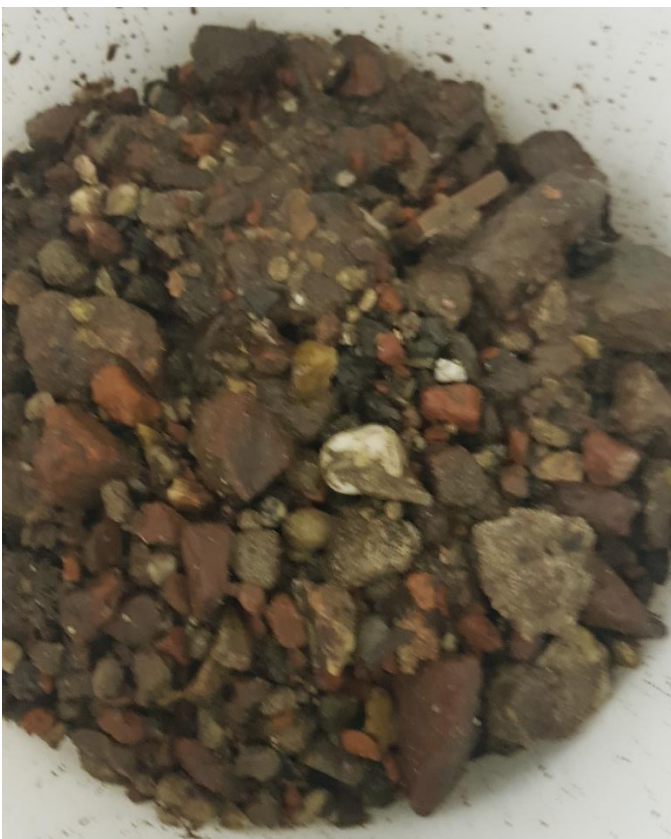
Menggranulaat parkeerstrook

De parkeerstrook bestaat geheel uit menggranulaat met een dikte van 27 cm. Van dit funderingsmateriaal van de parkeerstrook zijn 2 mengmonsters samengesteld waarvan 1 monster chemisch is onderzocht middels een uitloogproef en 1 monster is onderzocht op asbest.
