EVALUATIERAPPORTAGE

Locatie : Tournooiveld te Geldrop (fietstunnel)
Opdrachtgever : Gemeente Geldrop-Mierlo
Projectnummer : 25.16.00185.3
Datum : 16 januari 2017
-definitief-

Omschrijving:
 Saneringstekening

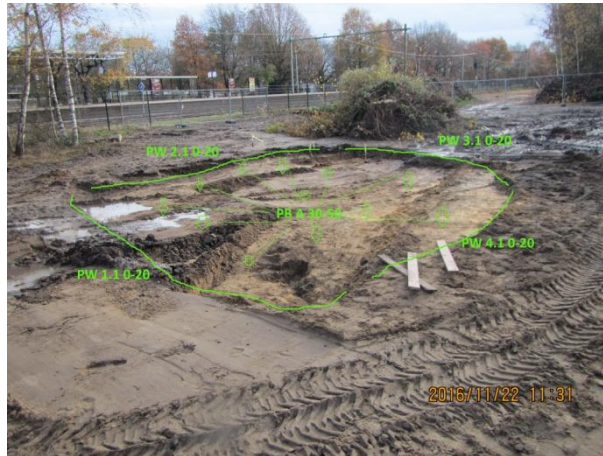
Foto 1: Saneringsput

Op 22 november 2016 is door de aannemer de verontreinigde grond, op aanwijzen van de milieukundige begeleiding, ontgraven en direct geladen in de transportmiddelen (vrachtwagens) voor afvoer naar een erkende verwerkingslocatie.

In totaal is 28,26 ton sterk verontreinigde grond met zink afgevoerd onder afvalstroomnummer 106110163246. De grond is afgevoerd naar de erkende verwerkingslocatie van Grondbank de Kempen B.V. te Sterksel. De hoeveelheden van de afgevoerde grond zijn weergegeven in tabel 3.2. De afvoerbonnen en grondbalans zijn opgenomen in *bijlage 5*.

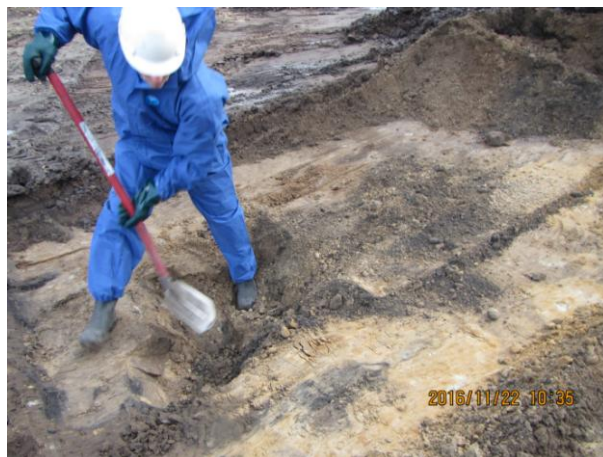
Foto 2: Bijmengingen kolengruis en slakken

In verband met het zintuiglijk aantreffen van spots met koolas, puin en ovenslakken is er meer grond afgevoerd dan vooraf ingeschat. De spots met koolas en ovenslakken zijn verwijderd.

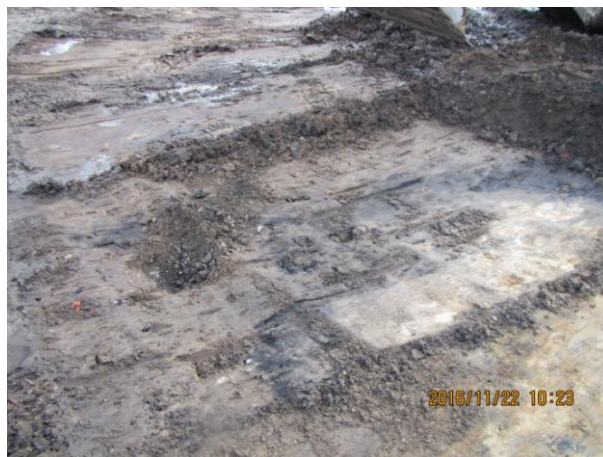
Foto 3: Bijmengingen kolengruis en slakken
