Betreft : Nader asbest in grond onderzoek

NADER ONDERZOEK ASBEST IN GROND

Locatie : Tournooiveld te Geldrop
Opdrachtgever : Strukton Bouw & Vastgoed
Projectnummer : 257535.2
Datum : 30 januari 2009

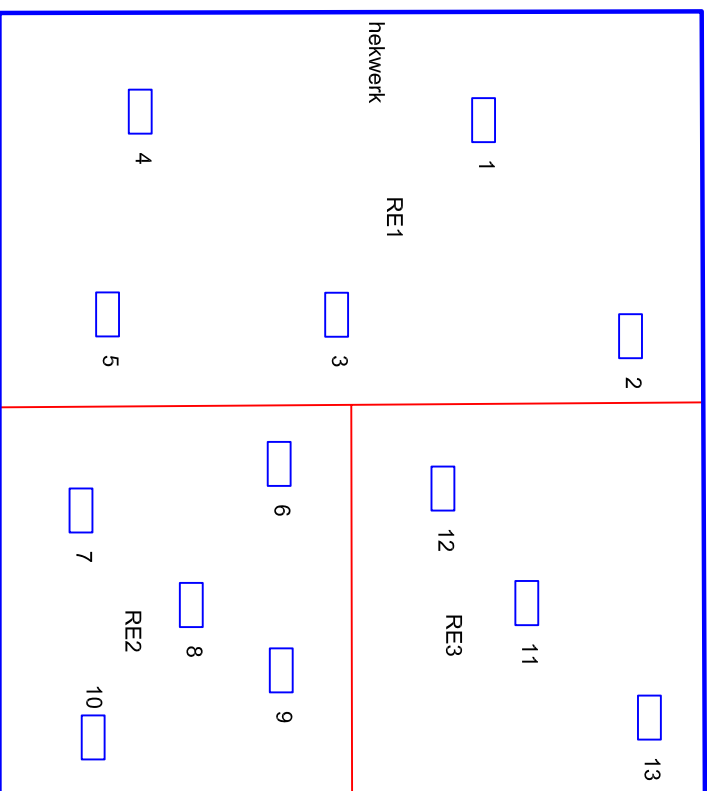
De Ruimtelijke Eenheden met de gegraven proefsleuven zijn weergegeven op de situatieschets in *bijlage III*.

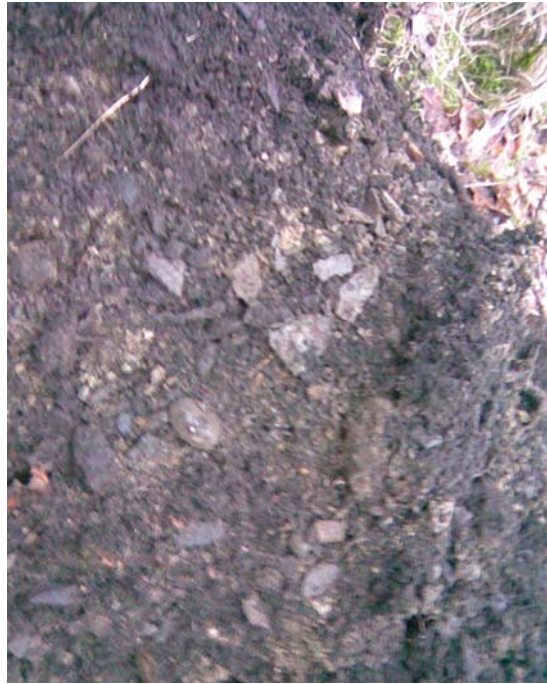
Uit de resultaten van de visuele inspectie blijkt dat op het maaiveld van Ruimtelijke Eenheid 3 diverse stukjes asbestverdacht materiaal zijn aangetroffen. In het bosperceel, welke gelegen is buiten de onderzoekslocatie, zijn op het maaiveld eveneens diverse stukjes asbestverdacht materiaal aangetroffen. Het betreft hechtgebonden plaatmateriaal dat 5-10 % CHR en 2-5 % CRO bevat. Een foto van het materiaal is opgenomen in *bijlage VIII*.

Stukjes asbest op het maaiveld

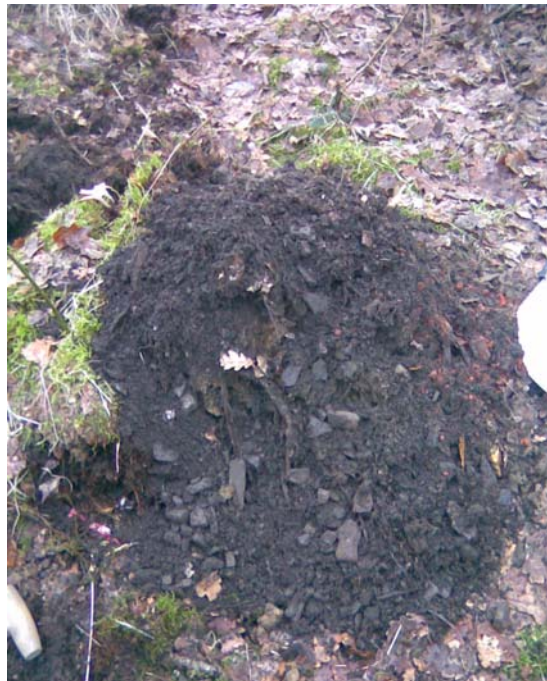
Tijdens het uitvoeren van de veldwerkzaamheden zijn zintuiglijk restanten puin en asbestverdachte materialen waargenomen in de bodem. De zintuiglijke waarnemingen zijn weergegeven in tabel 4.1. Bij de proefsleuven en/of bodemlagen die niet in de tabel zijn vermeld, zijn zintuiglijk geen verontreinigingskenmerken waargenomen.

Vrijkomende grond met stukjes asbest uit een proefsleuf

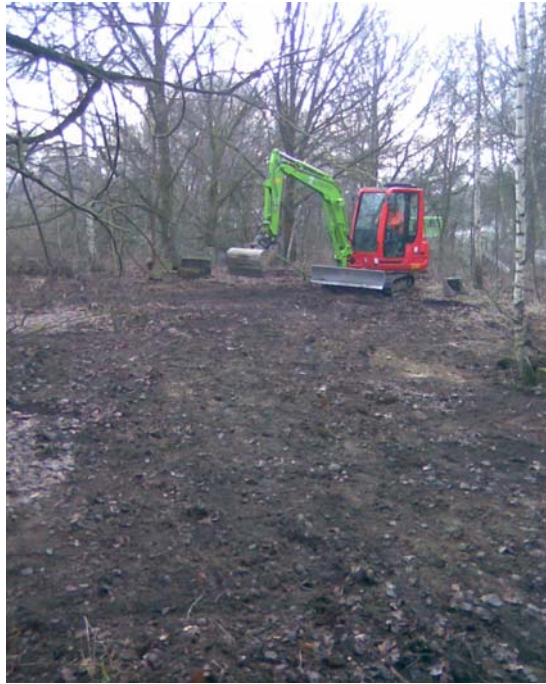
De locatie is deels braakliggend en deels begroeid met bomen en struiken. Verspreid op het maaiveld liggen nog delen van een oude fundering. Ook is het maaiveld bedekt met een dun laagje afgevallen bladeren.

Overzicht onderzoekslocatie

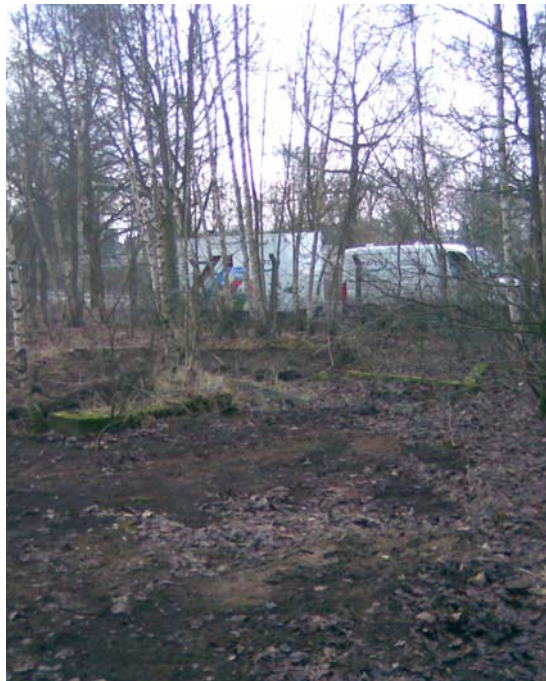
Funderingsresten op het maaiveld

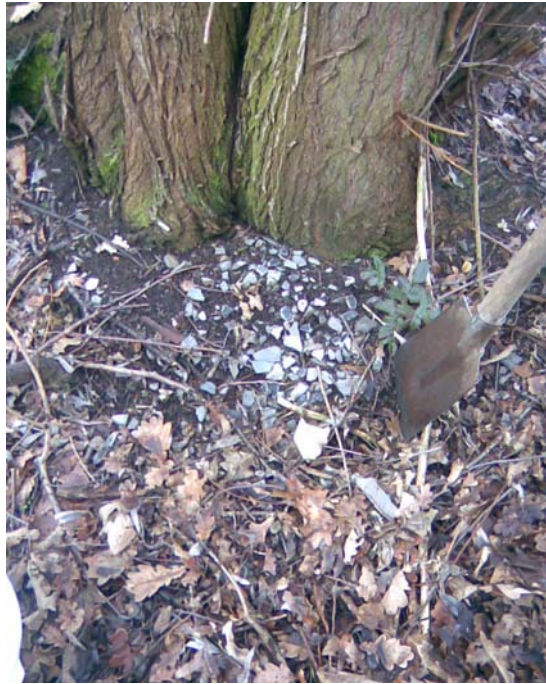
Asbest op maaiveld ter plaatse van het bosperceel

Met betrekking tot het bosperceel buiten de onderzoekslocatie dient vastgesteld te worden in hoeverre dit eveneens eigendom is van de opdrachtgever. De hoeveelheid waargenomen asbest op het maaiveld maakt dat hier op kort termijn saneringsmaatregelen dienen te worden genomen.

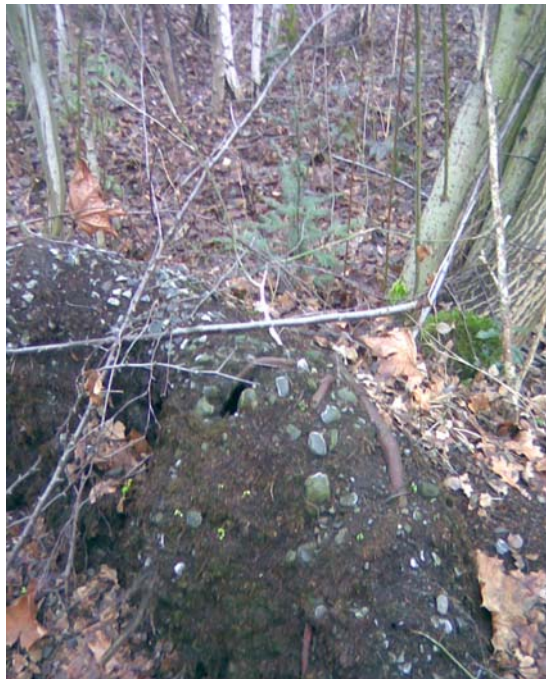
Asbest onder de wortels van een omgevallen boom
