**Actualiserend en aanvullend
bodemonderzoek
Mierloseweg 53 in Geldrop**

200622-13/R01

22 februari 2016

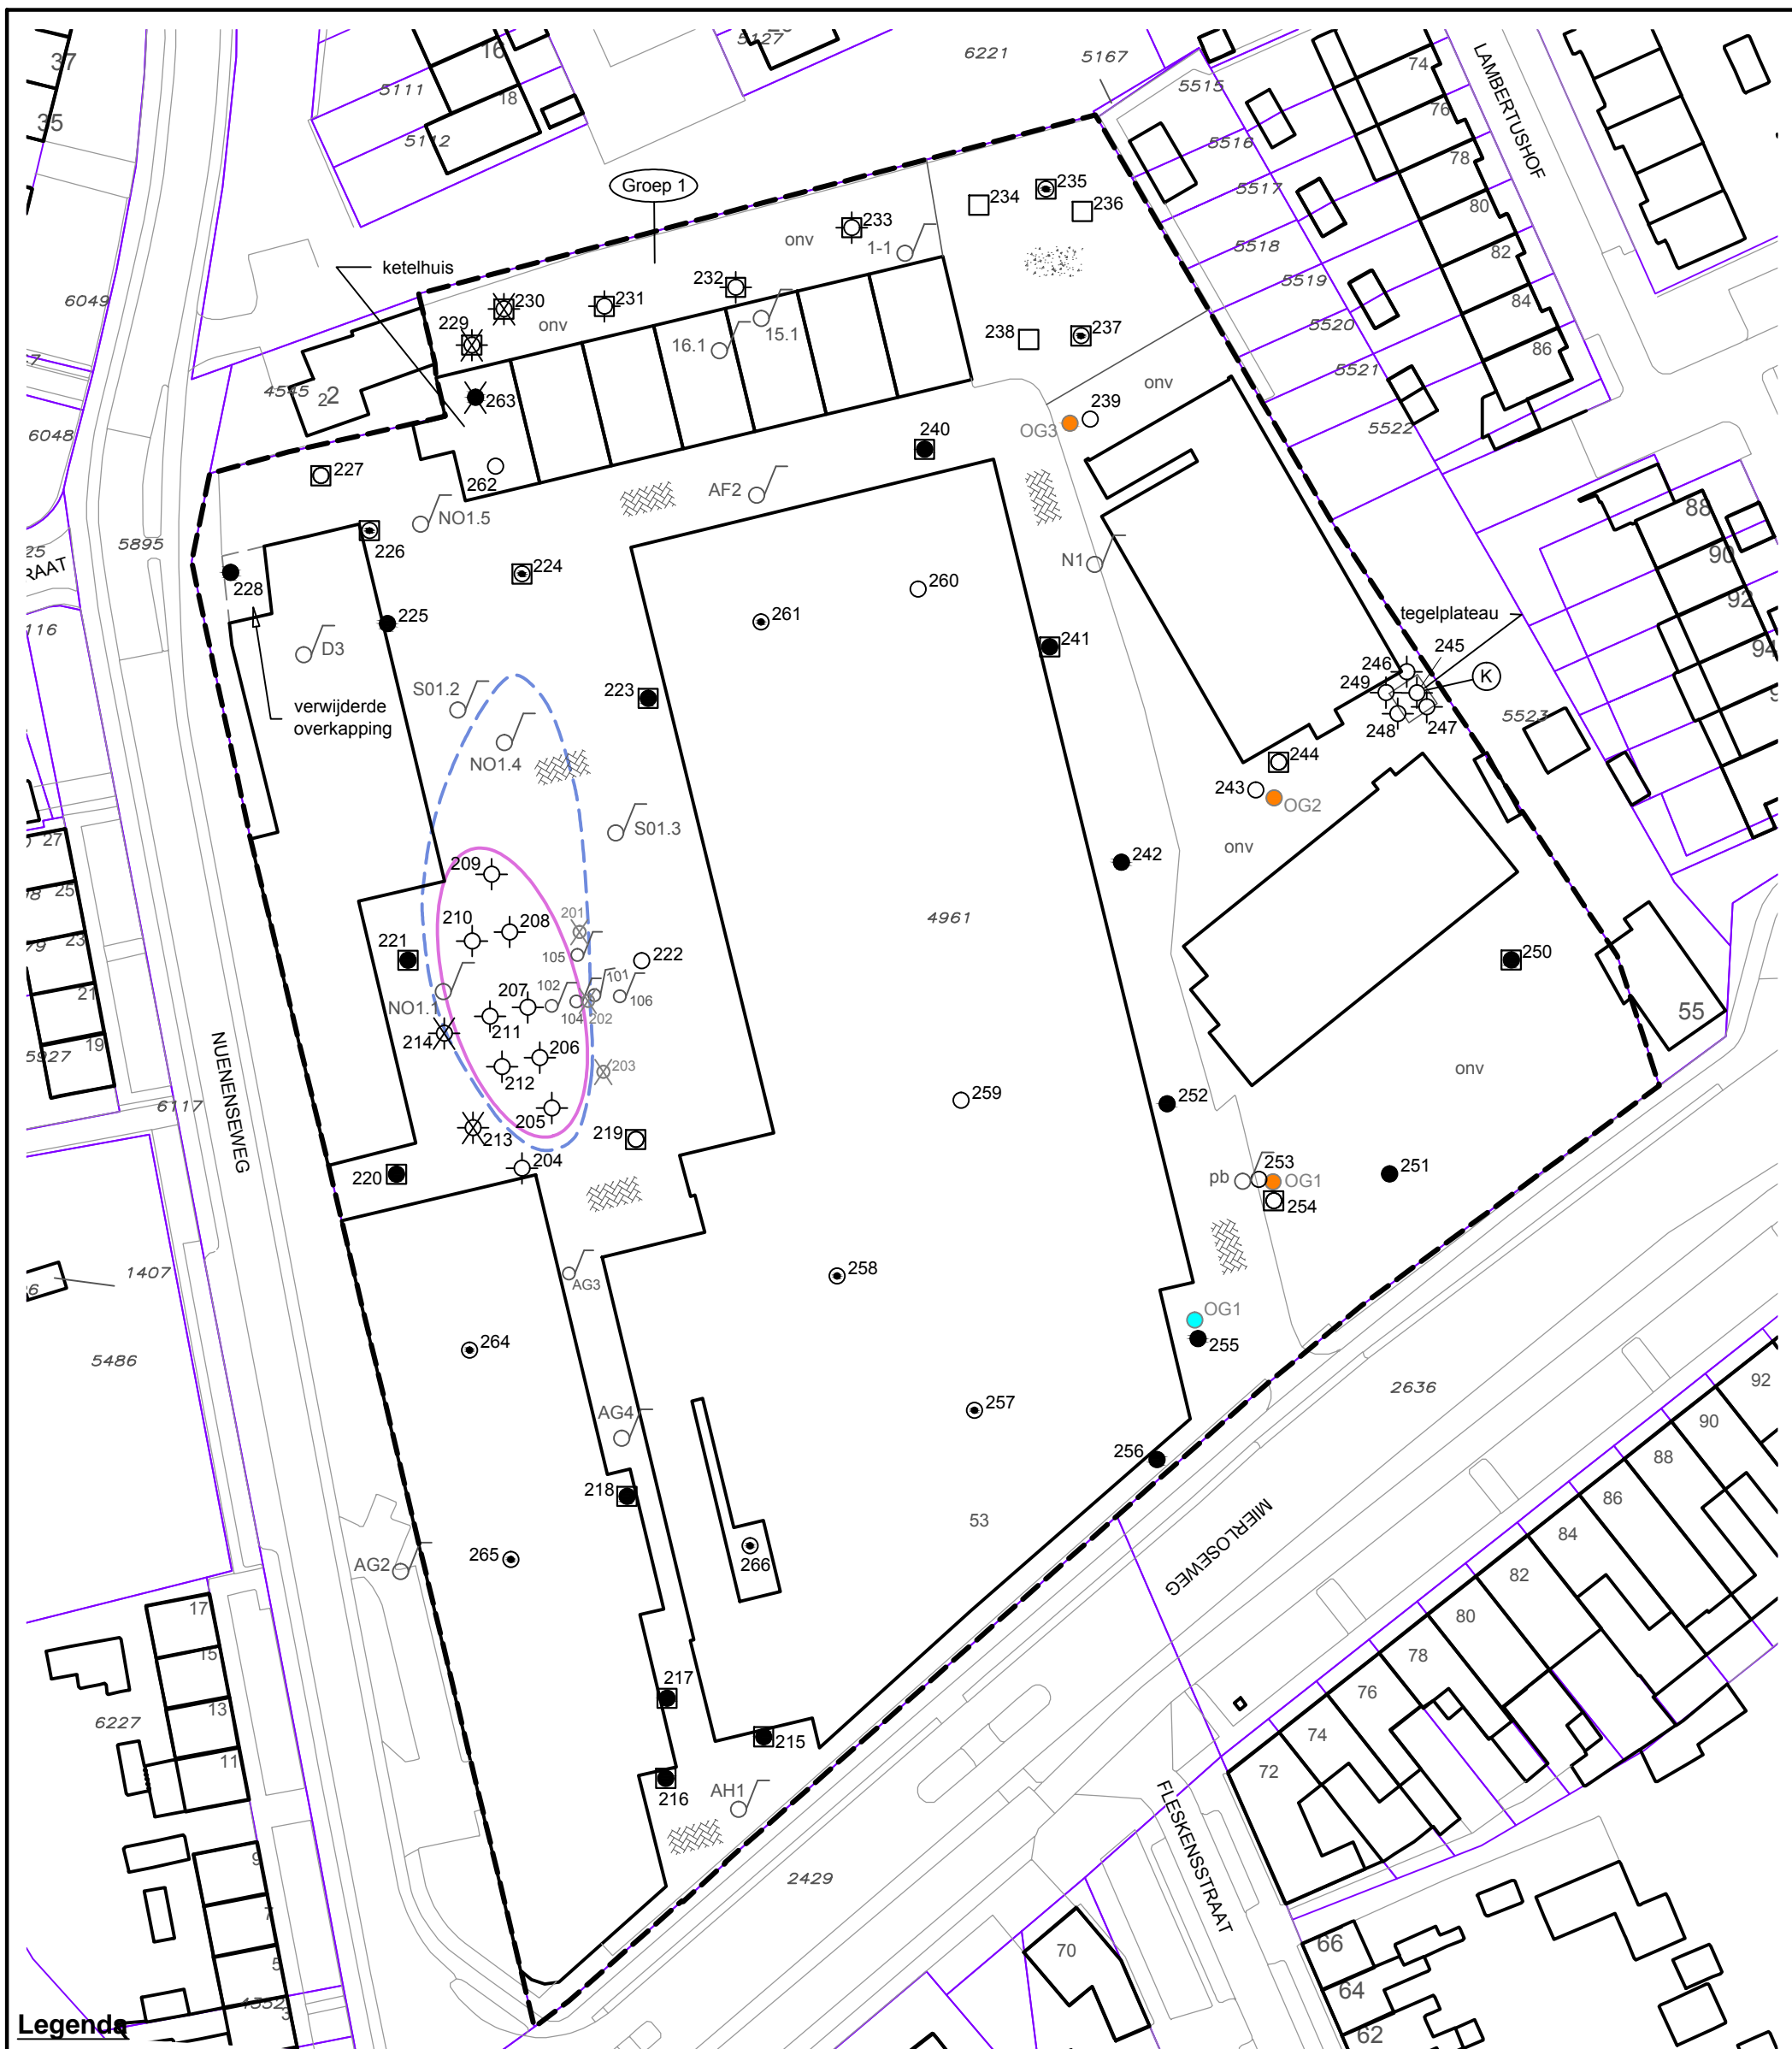
Situatietekening met onderzoekspunten

- boring tot circa 0,5 m-mv
- ⊙ boring tot circa 1,0 m-mv
- boring tot circa 2,0 m-mv
- ⊕ boring tot 2,6 à 3,5 m-mv
- ⊗ aanduiding gestaaakte boring
- ⊘ boring niet uitgevoerd
- proefgat asbest
- ⊖ peilbuis eerder onderzoek
- globale locatie ondergrondse tank
- globale locatie ontluuchting/vulpunt
- contour terugsaneerwaarde VOCl in vaste bodem
- contour terugsaneerwaarde VOCl in grondwater
- onderzoekslocatie
- 123 huisnummer
- gebouwcontouren
- GBKN ondergrond
- grens verhardingssituatie
- (K) voormalige bovengrondse HBO-tank
- Groep 1 o.a. voormalig kolenpark en opslag afval
